PROCÈS-VERBAL DE DESCRIPTION

***L'AN DEUX MILLE VINGT QUATRE
ET LE VINGT-TROIS JANVIER***

Me suis transportée ce jour, à 09h00, à : 20, Place Roger Salengro – 59300 AULNOY LEZ VALENCIENNES,

Sur place, il s'agit d'un immeuble mixte à usage commercial et d'habitation élevé en briques sur cave et comprenant un étage, en double mitoyenneté.

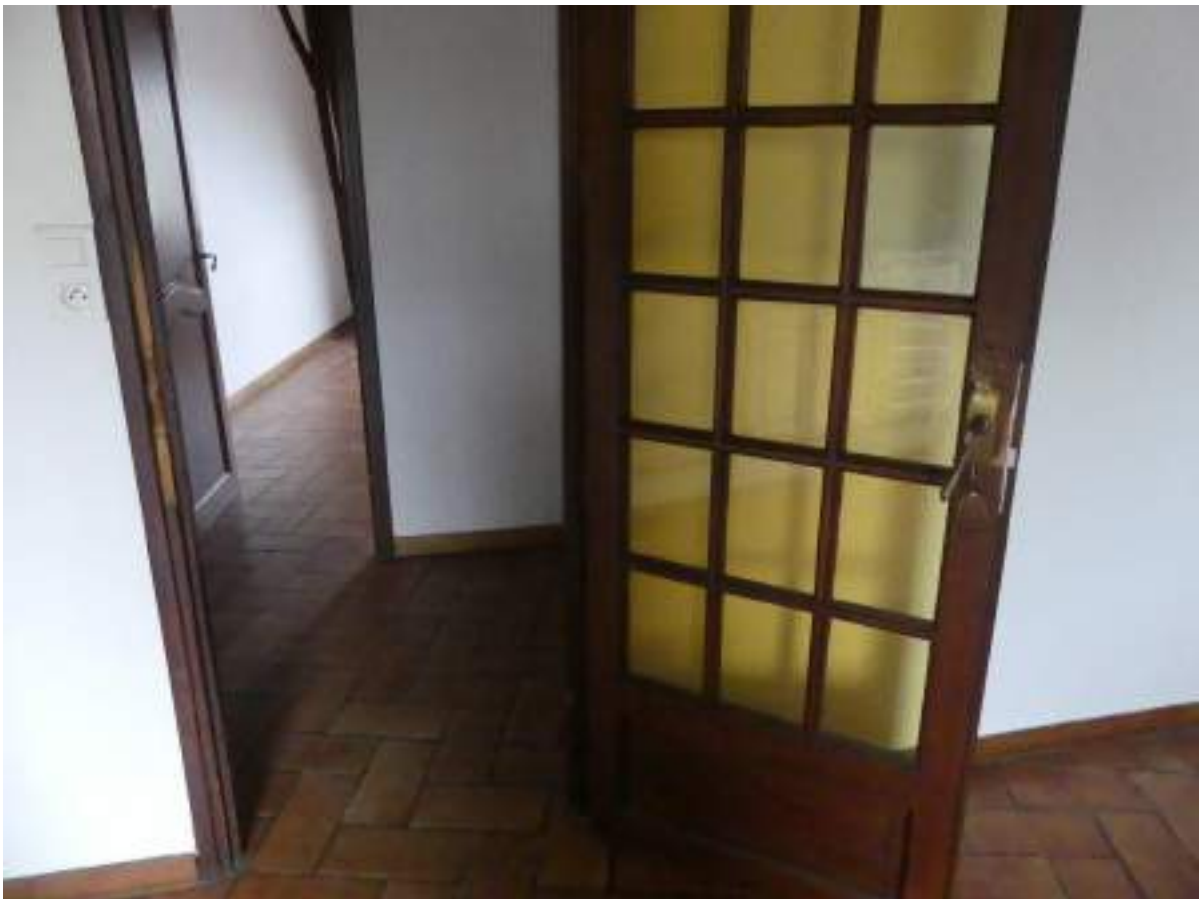
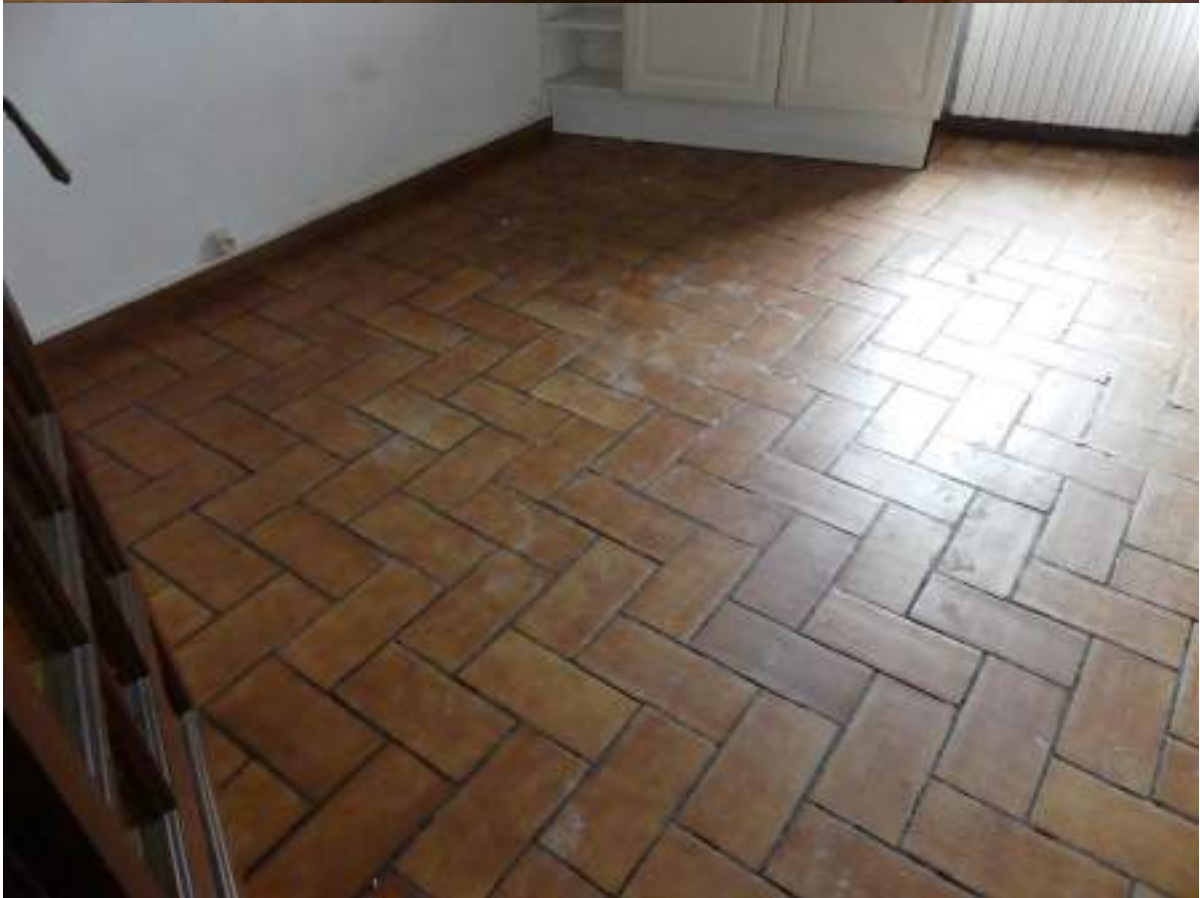
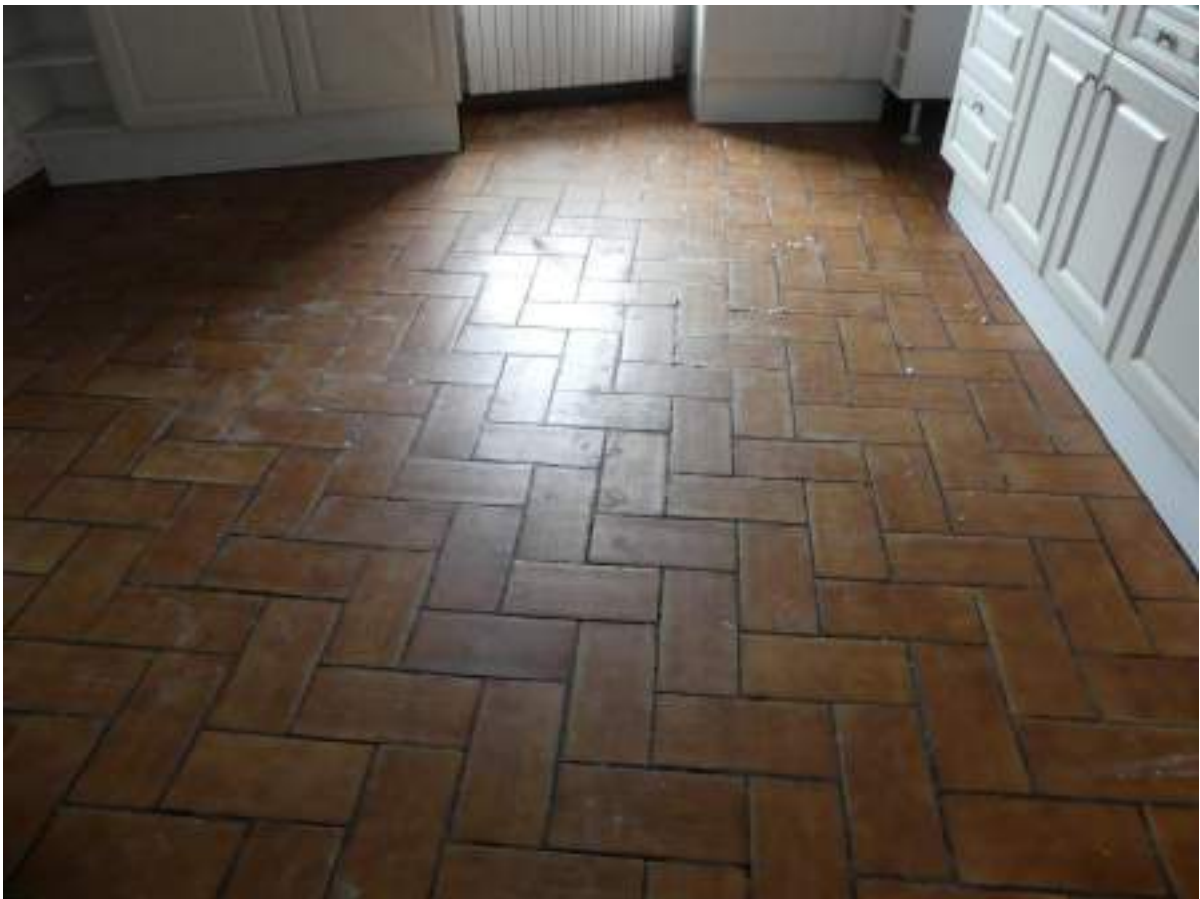
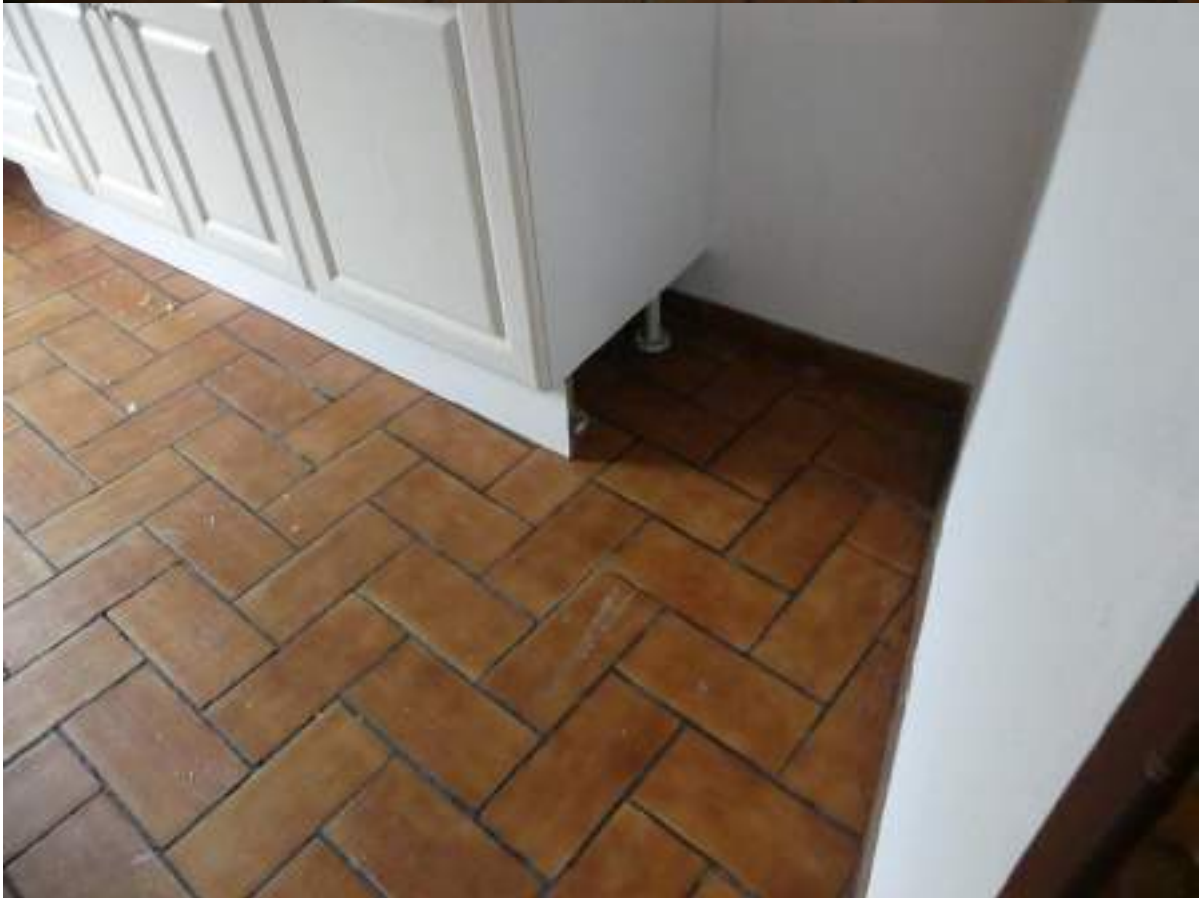
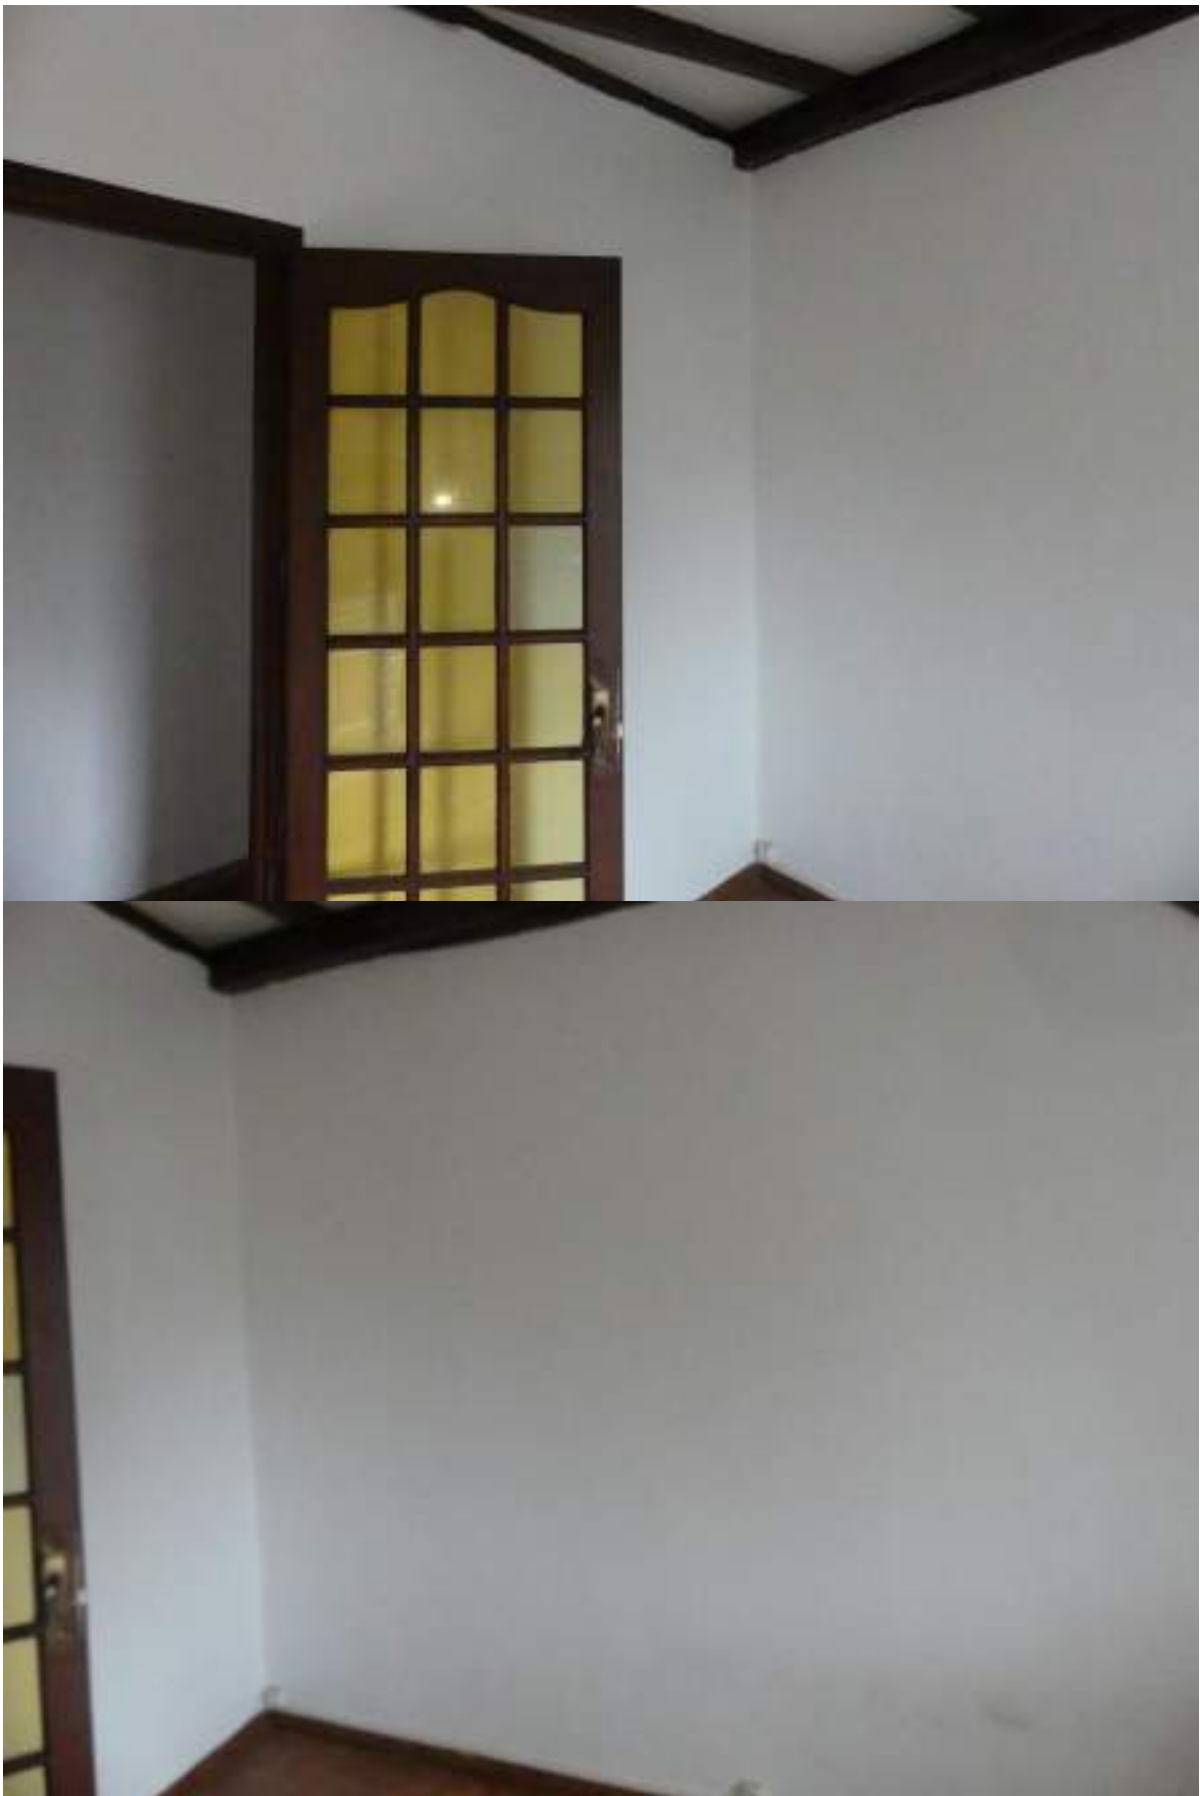
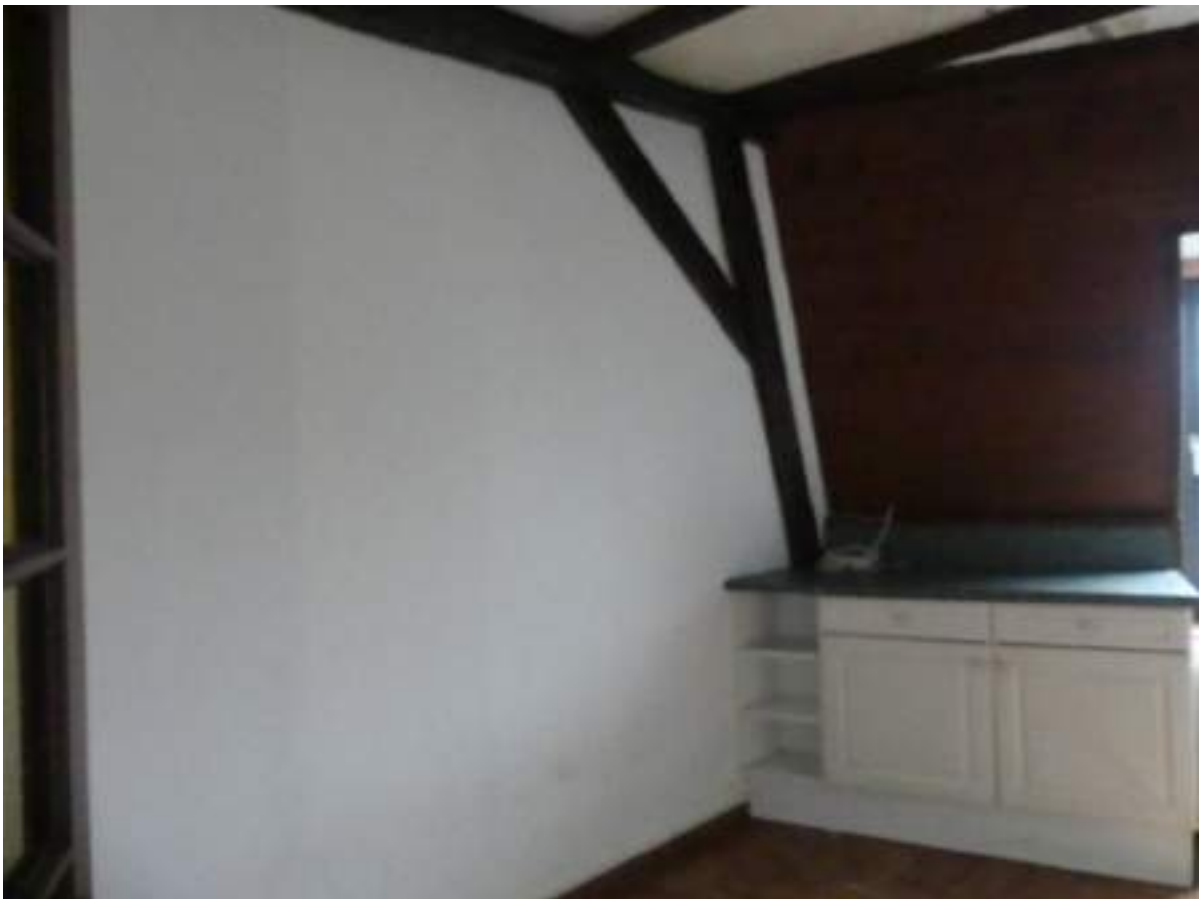
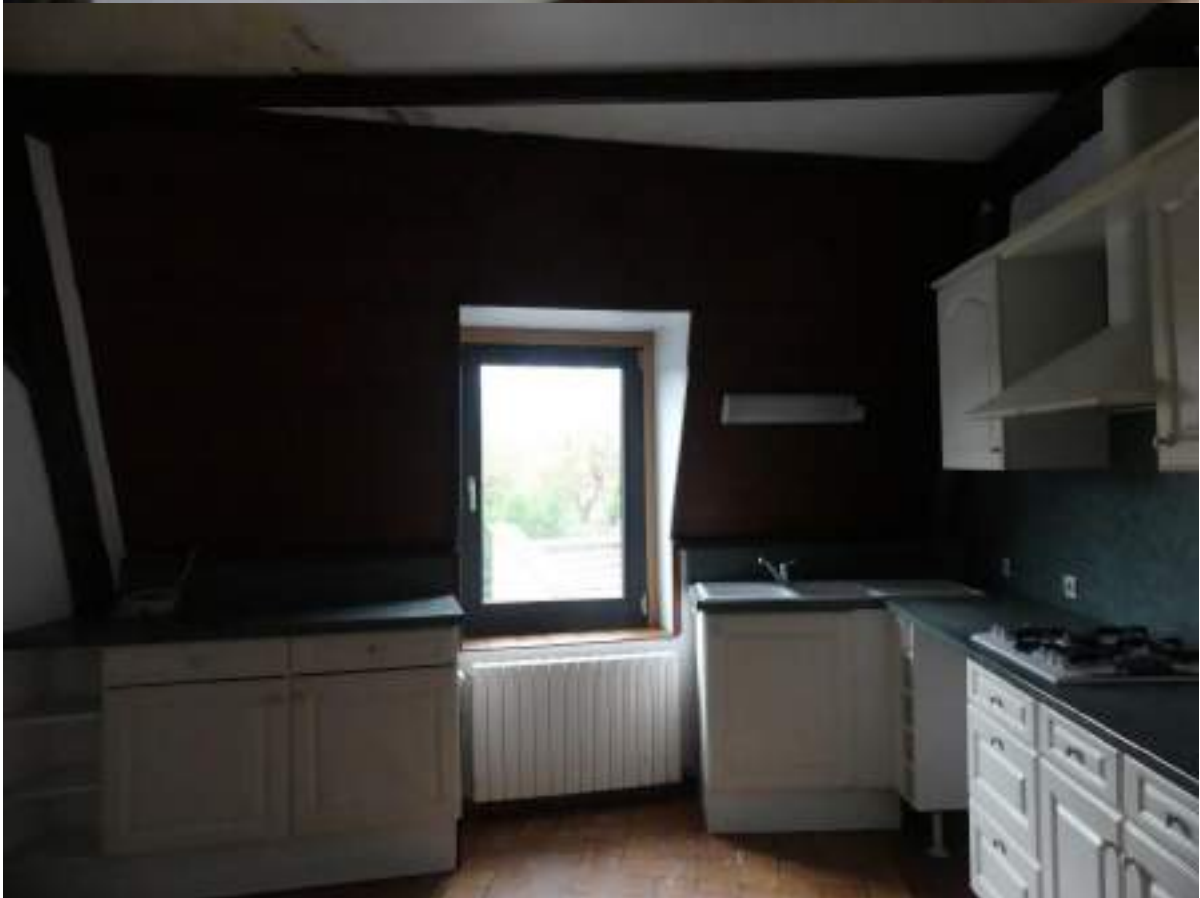
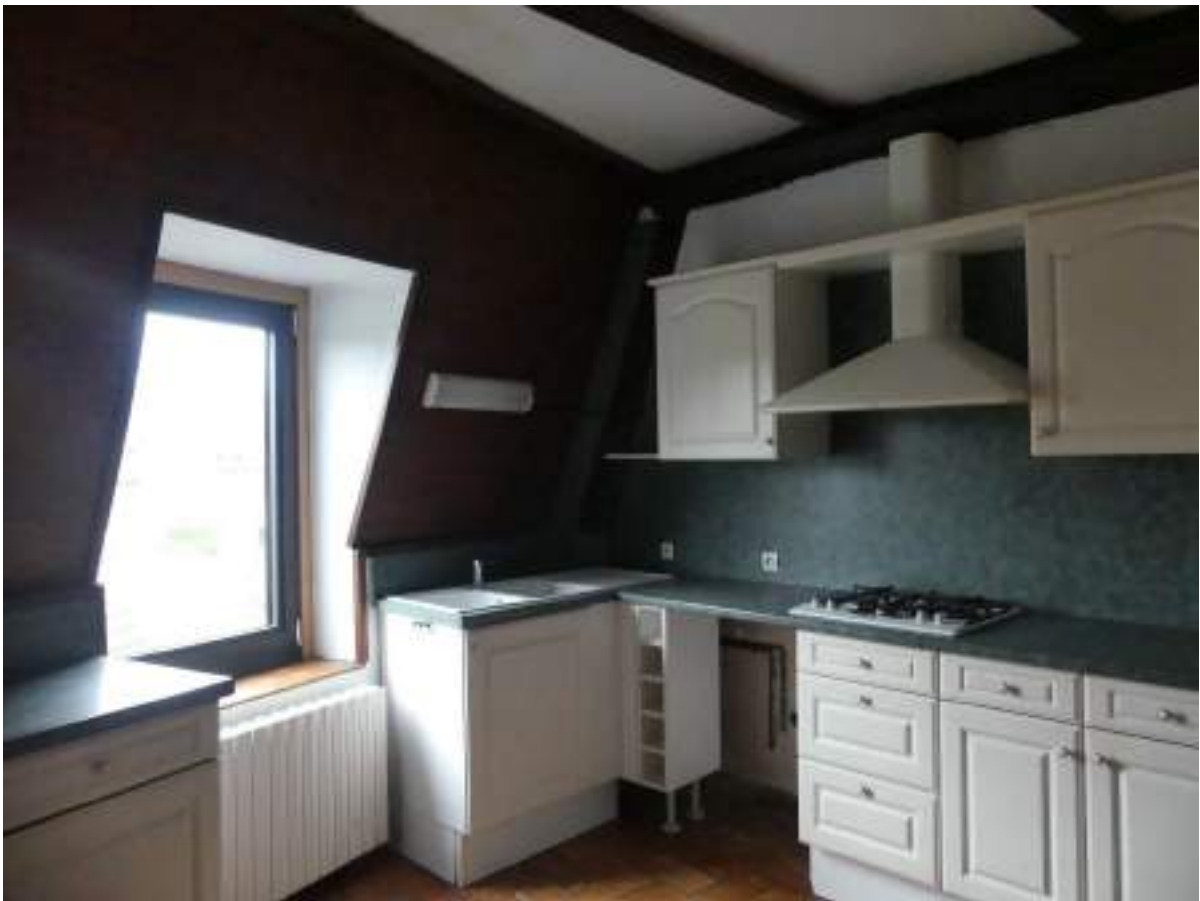
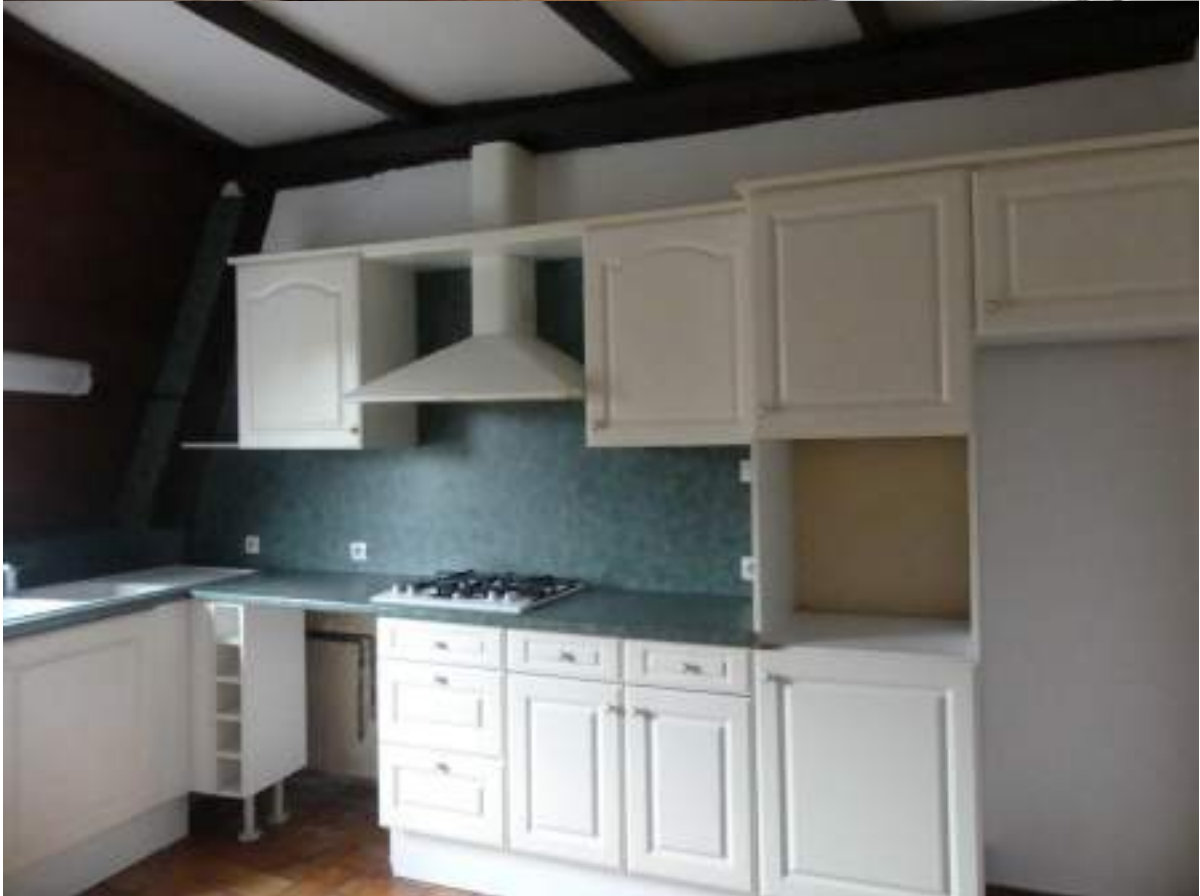
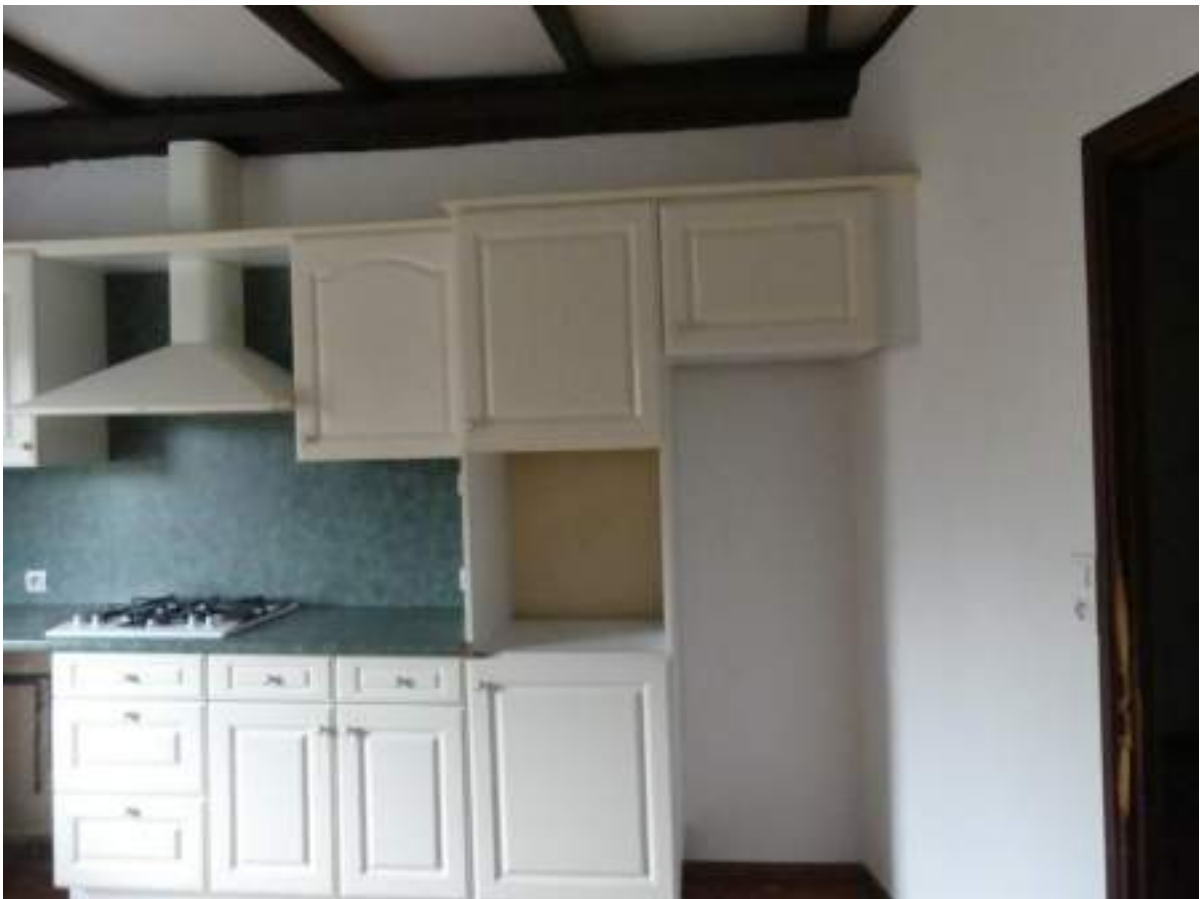
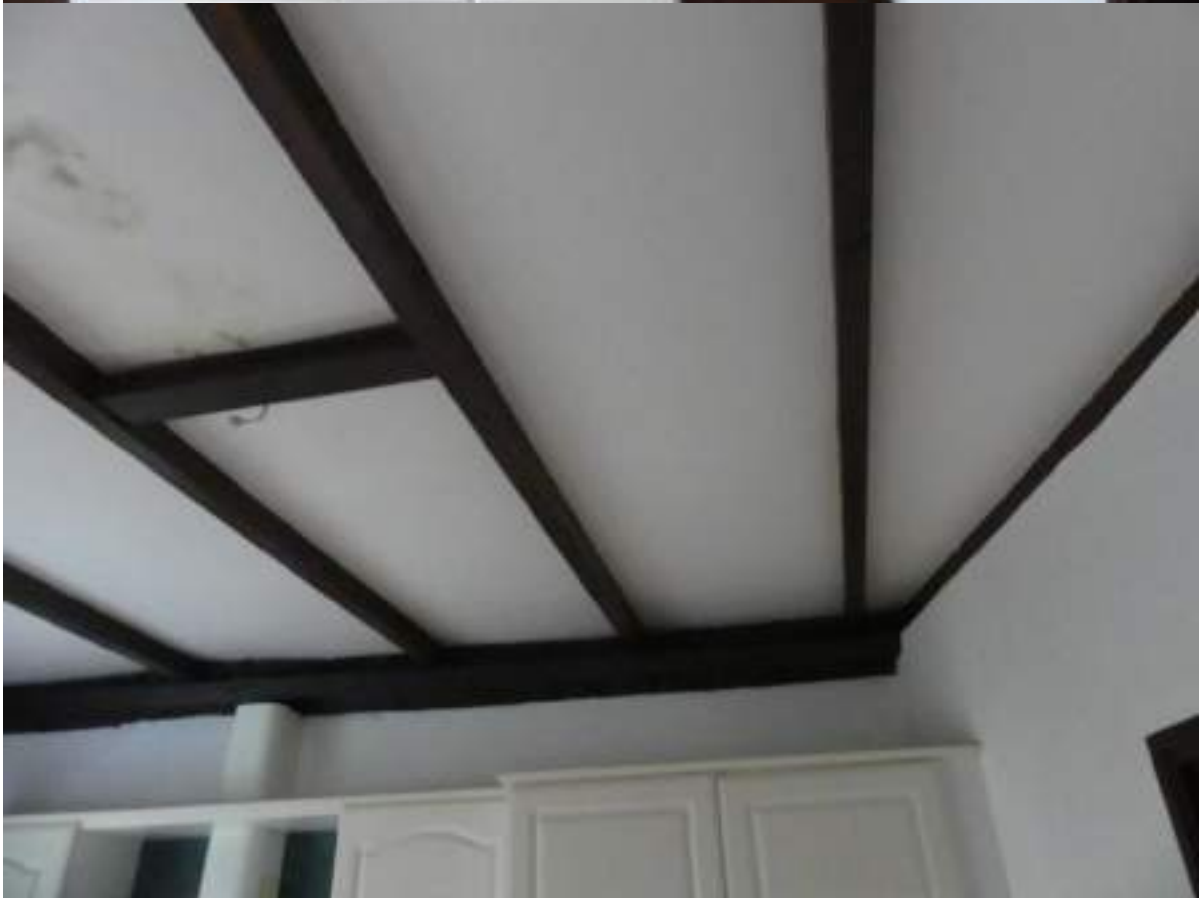
Cuisine :

Deuxième porte à droite du couloir : il s'agit d'une porte postformée en bois, une poignée et plaque de propreté, partie oculus dormant, donnant sur la cuisine donnant sur l'arrière du logement. Le bâti de porte et la porte sont abîmés.

Le sol est carrelé, un carrelage dans les tons marron, plinthes assorties sur le pourtour, on notera que les joints du carrelage sont défaits.

Le plafond est enduit et peint en blanc, il est maculé par d'importantes traces d'humidité noirâtres et marronnâtres, poutres en bois apparentes, un point lumineux sous forme de douille.

S'y trouve du mobilier de cuisine ancien et sommaire. Il s'agit de mobilier sur la périphérie en mélaminé de couleur blanche, éléments bas et hauts, un plan de travail en mélaminé de couleur verte.

Il reste sur place une hotte ainsi qu'une vieille plaque gaz.

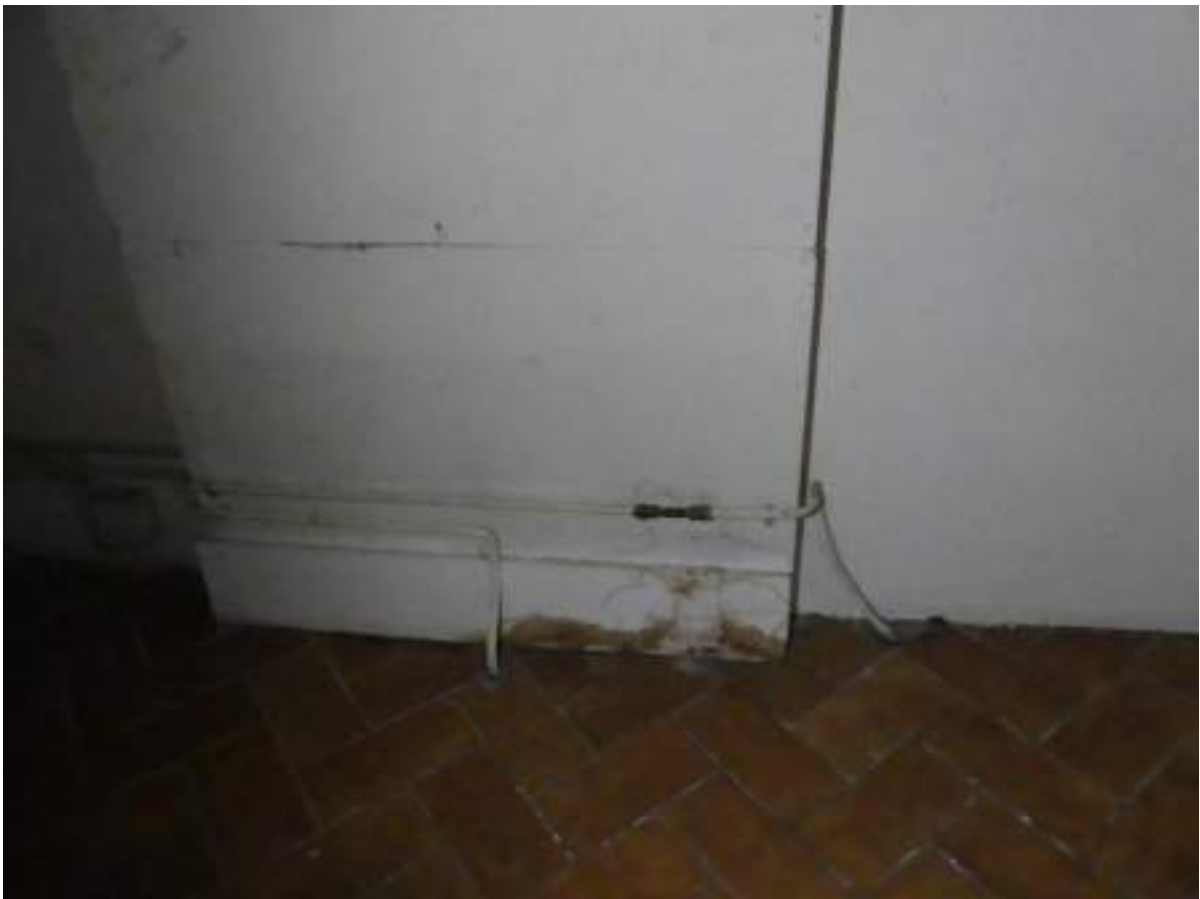
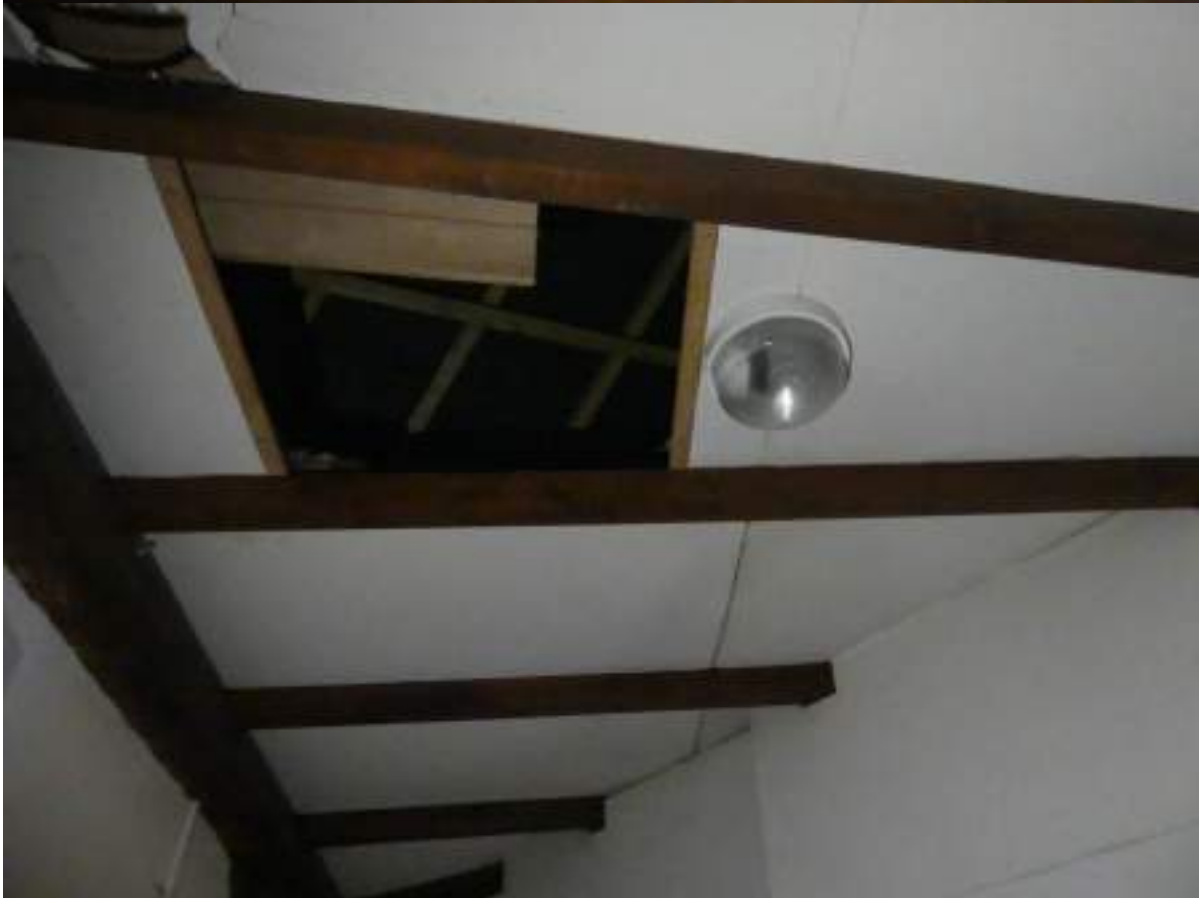
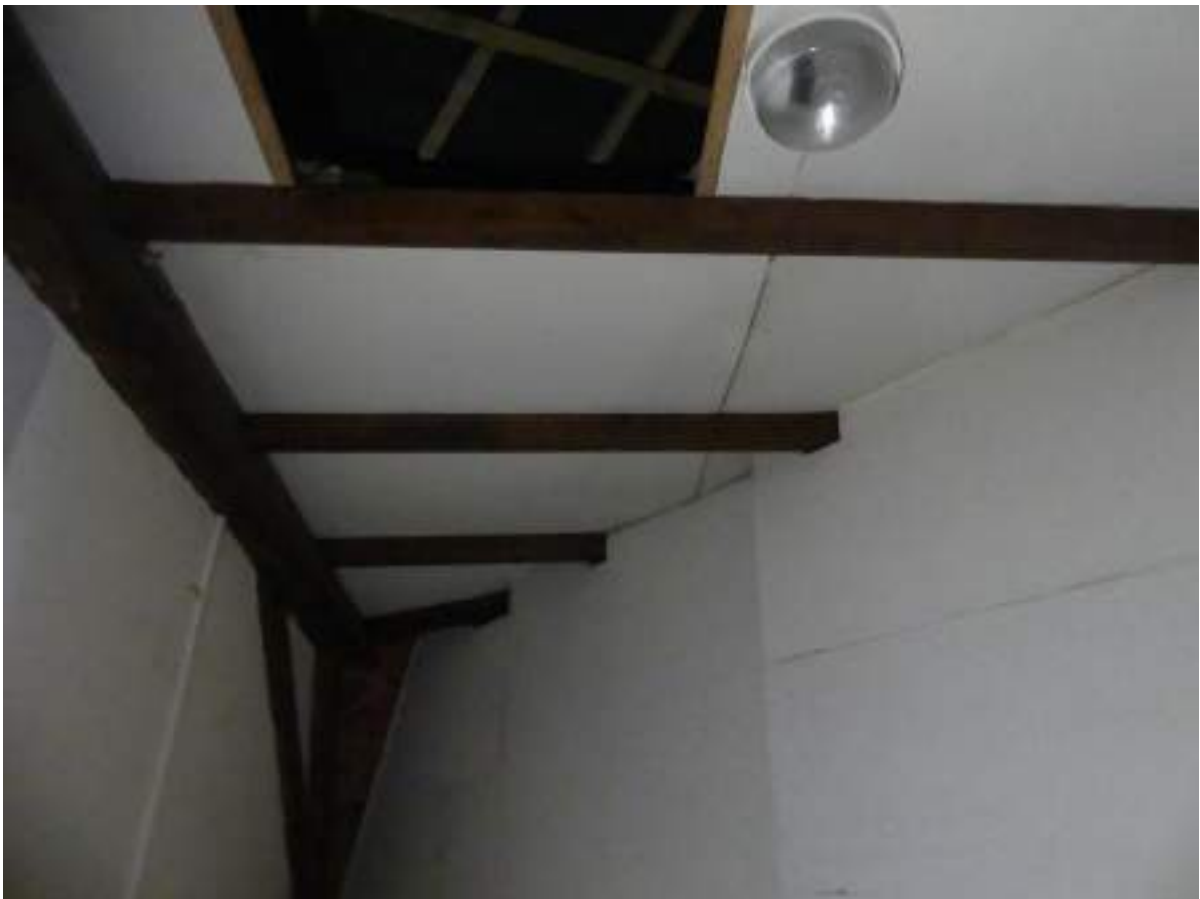
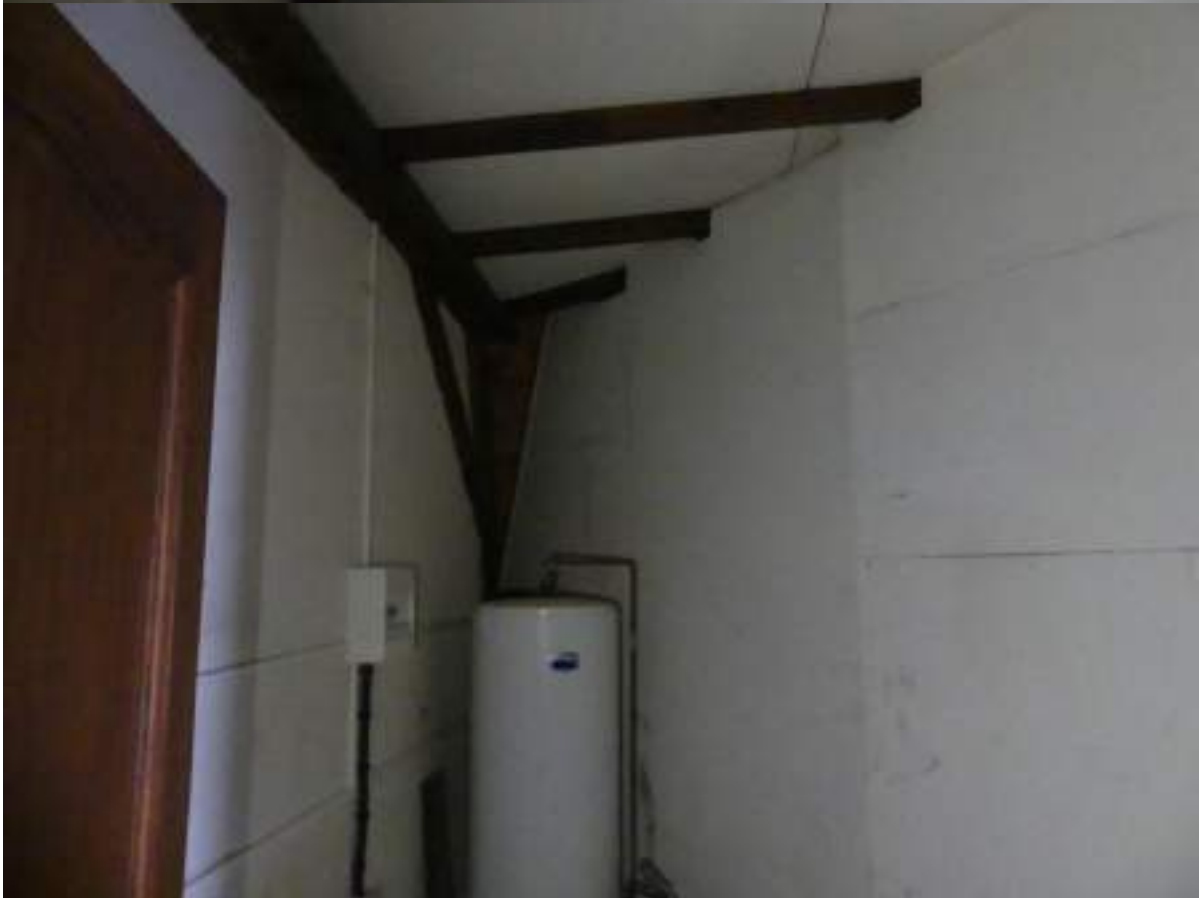
Cellier :

Les murs à l'entour sont simplement plaqués voire en plaques de placoplâtre brutes.

Le plafond est constitué de plaques de placoplâtre non finies, avec point lumineux sous forme de globe ainsi qu'une trappe de sûreté, laquelle est ouverte et donnant vue au sein des combles.

On notera la présence de traces d'humidité visibles sur le mur colonne de gauche.
