PROCÈS-VERBAL DE DESCRIPTION

Me suis transportée ce jour, à 12h00, à : LE CATEAU CAMBRESIS (59360), 51 Rue Genty,

Il s'agit d'une maison à usage d'habitation en double mitoyenneté située en front de rue.

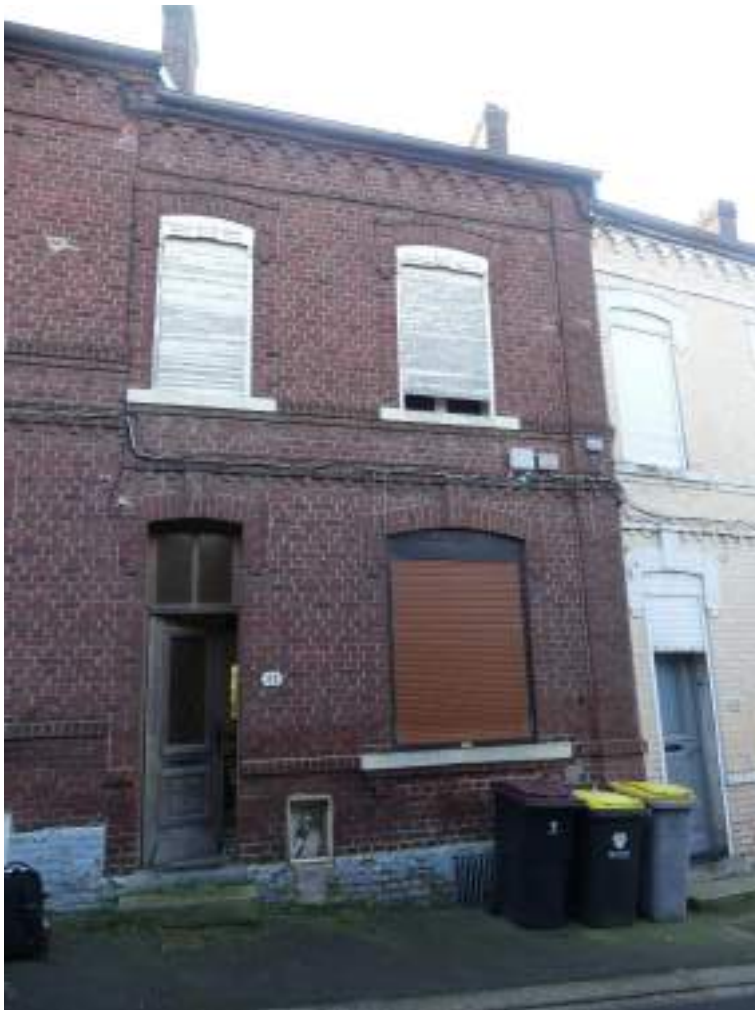
FACADE AVANT :

Façade avant élevée en briques à l'état d'usage. Présence d'un soupirail avec grille.

Présence du coffret gaz dont la porte est déposée.

Au niveau des fenêtres de l'étage, il s'agit de vieux volets bois peints en blanc usagés, la peinture est fortement écaillée, vétuste.

La porte d'entrée de l'habitation est une vieille porte en bois d'aspect vétuste, avec partie oculus dormant simple vitrage intact, grille de défense, une fente pour la boîte aux lettres, laquelle est condamnée. Une poignée et plaque de propreté. Une imposte vitrée fixe en contrehaut du même châssis vétuste et d'une vitrerie simple vitrage occultante. Côté intérieur, la porte d'entrée est maculée de toiles d'araignée et de traces de salissures.

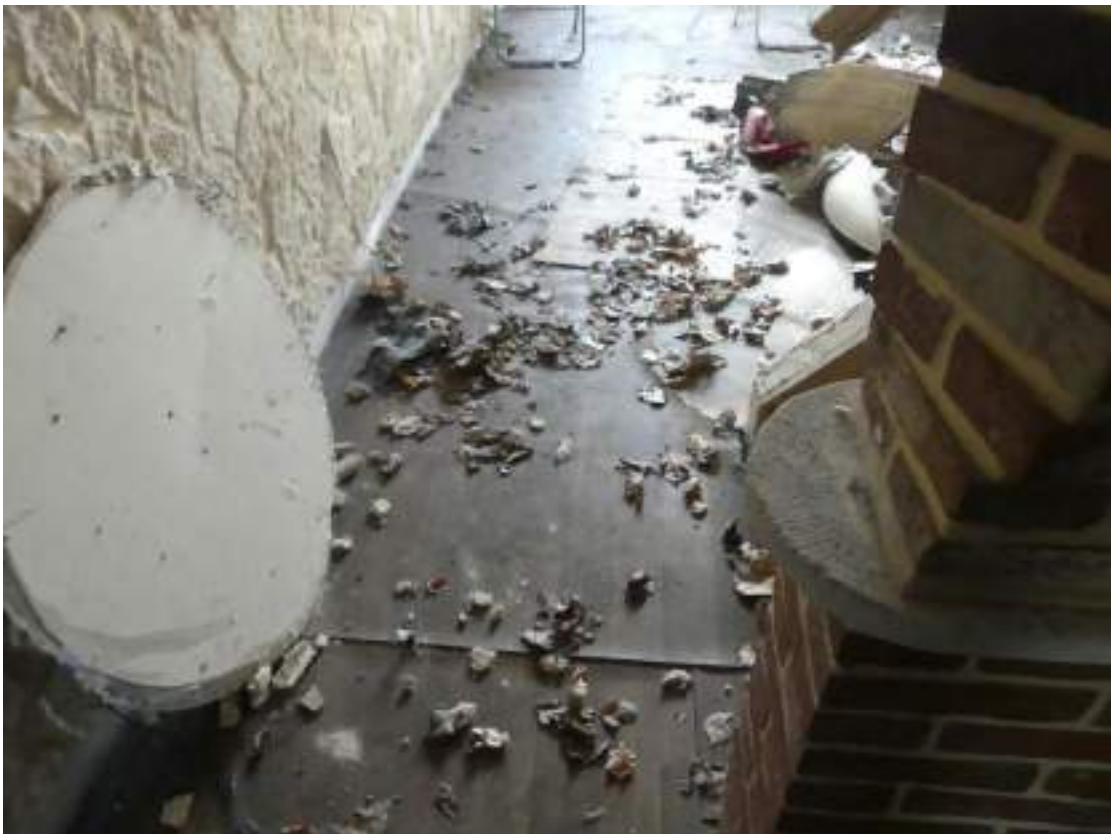
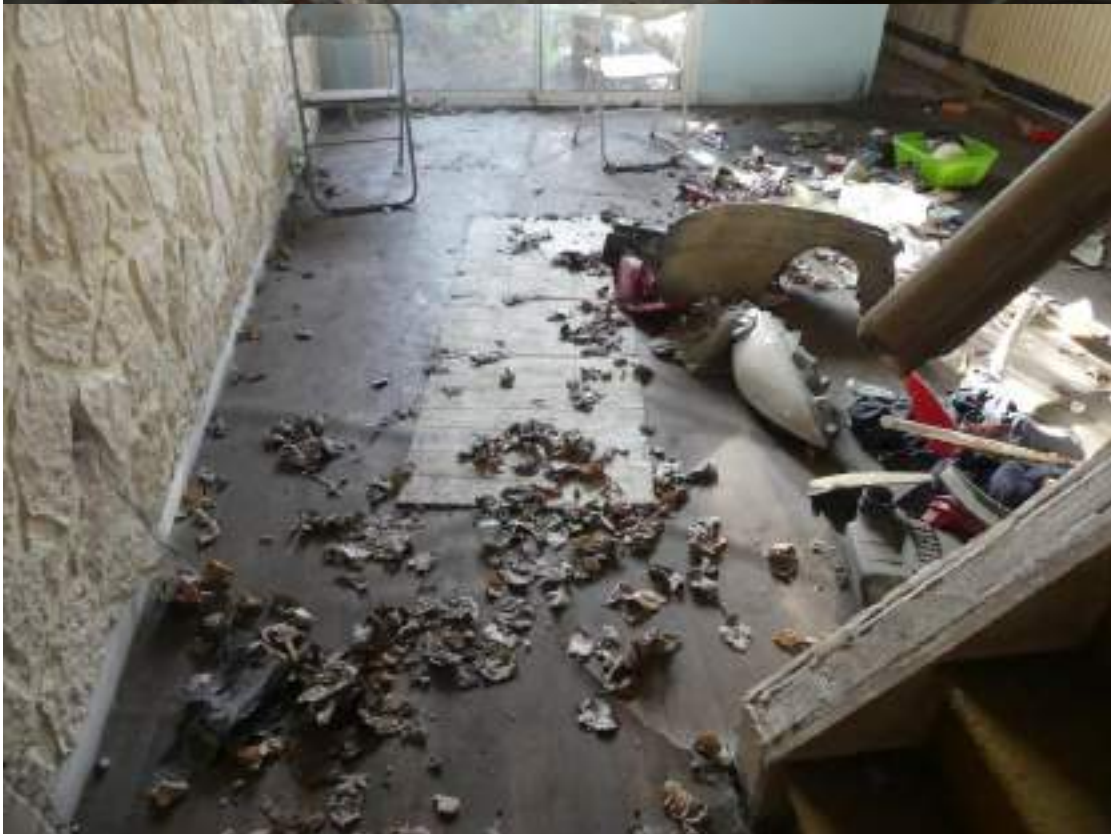
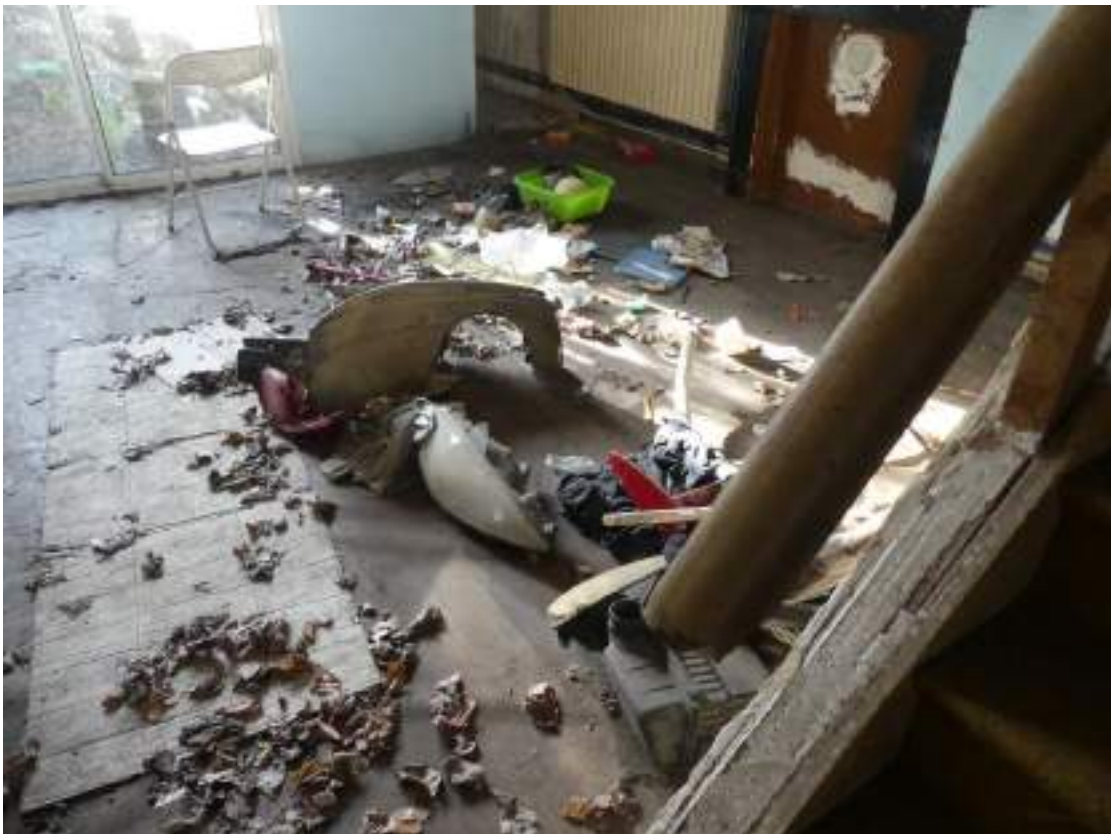
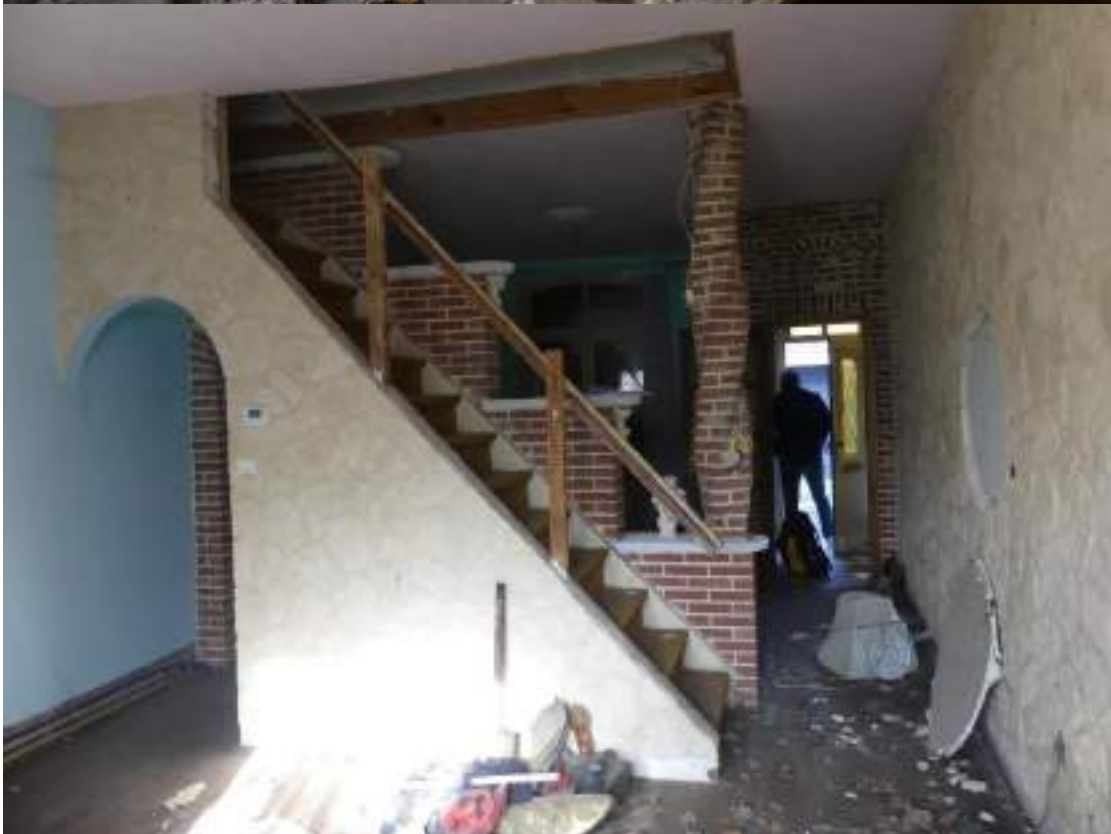
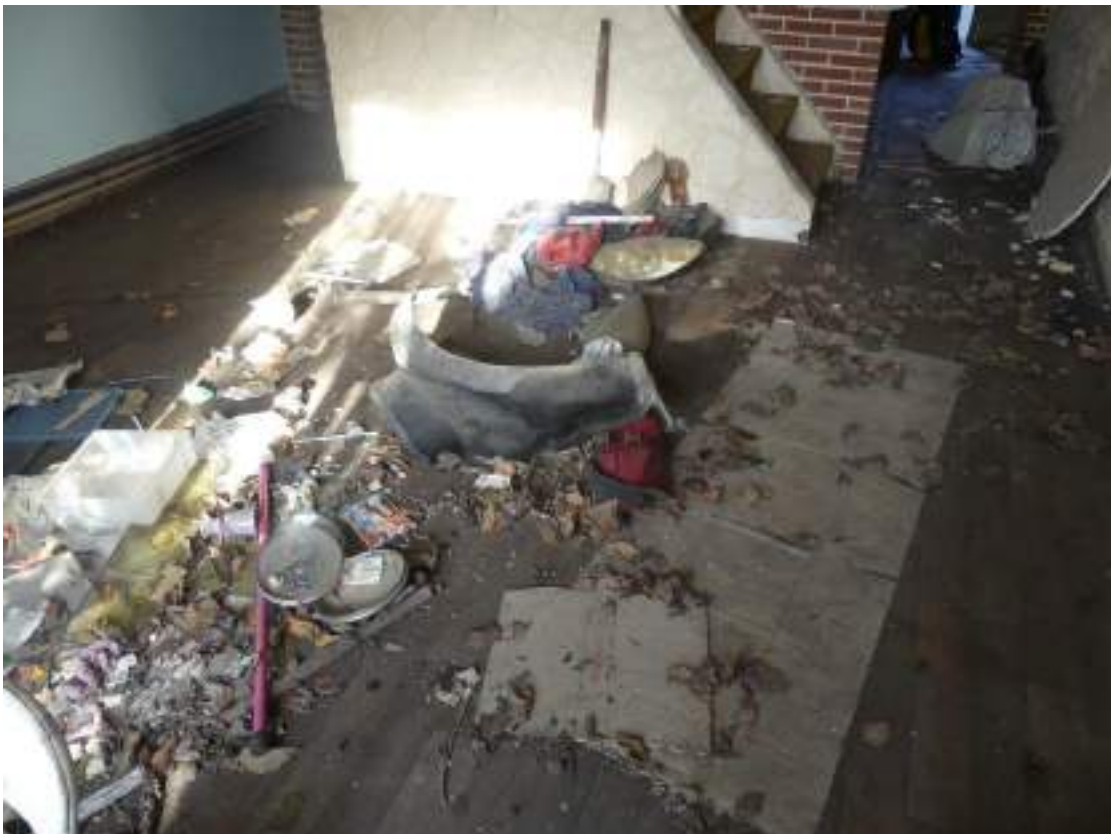
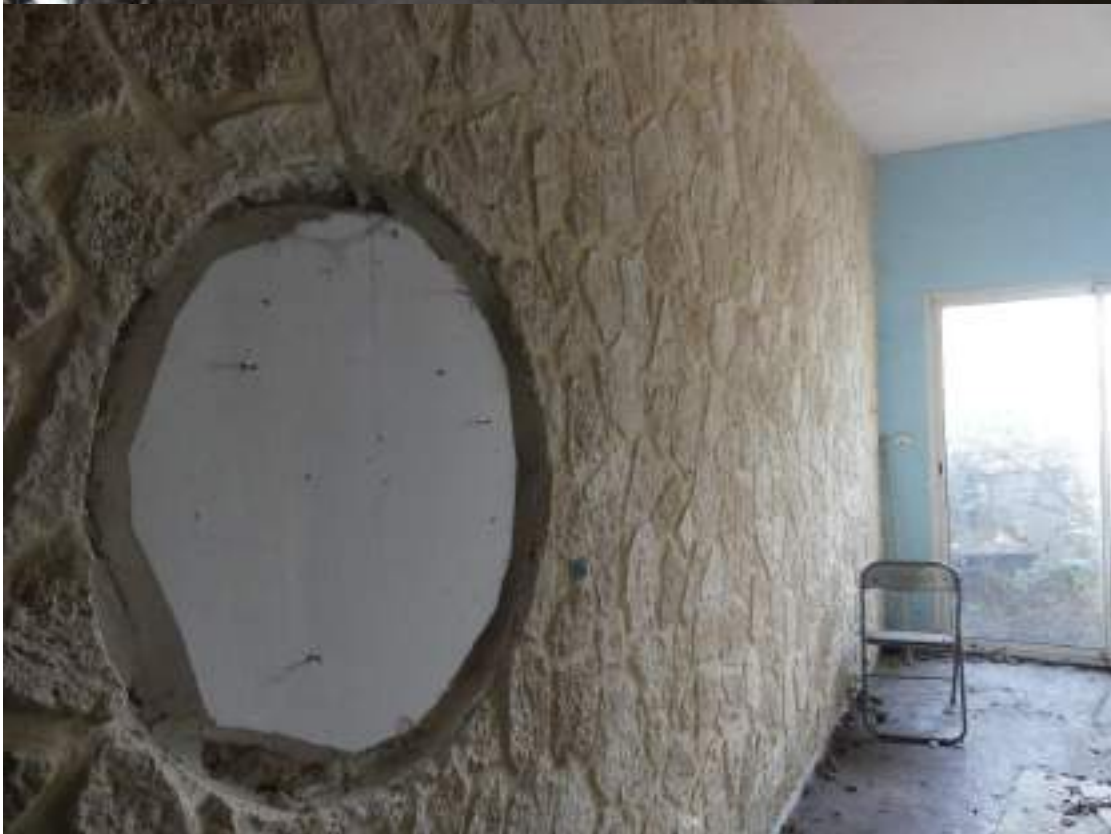
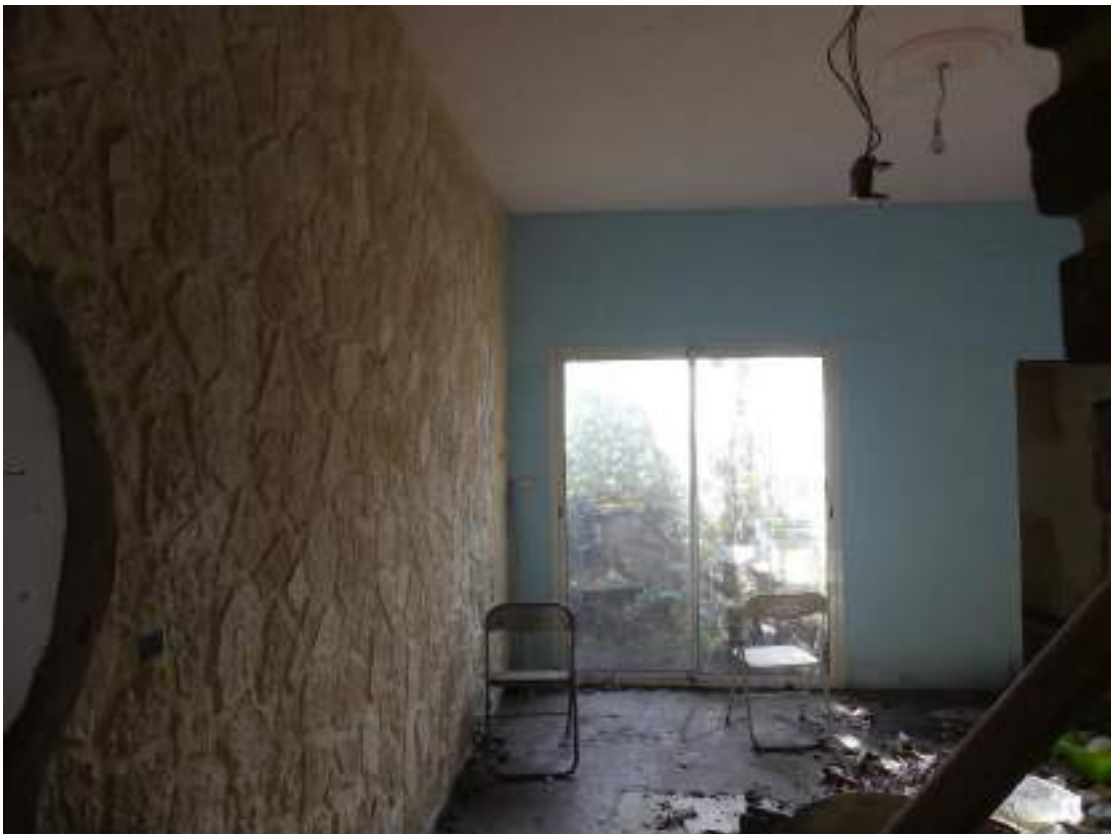
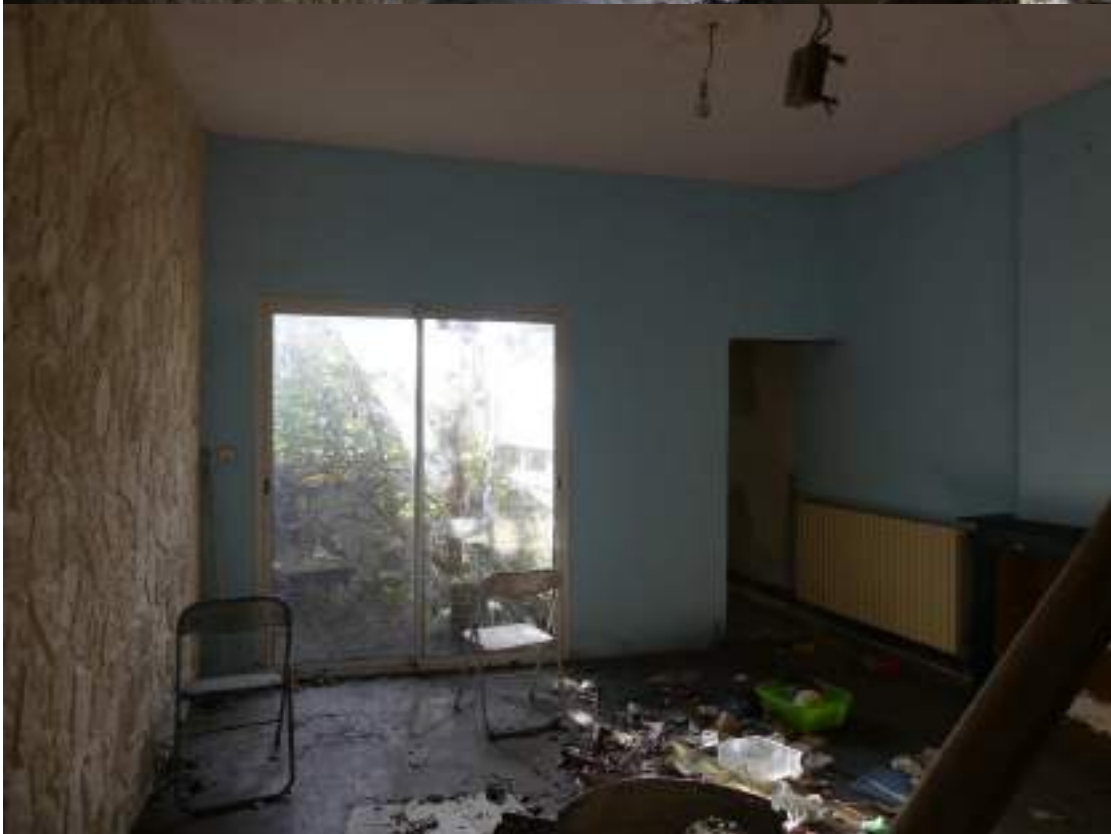
PIECE INTERMEDIAIRE :

Le sol est revêtu du même linoléum. On notera que le sol comprend de nombreux résidus, encombrants et végétaux, du fait de l'ouverture de la baie vitrée donnant sur jardin. Absence de plinthes sur le pourtour.

Le mur de gauche est constitué de plaquettes de parement pierre. Les murs à l'entour sont enduits et peints dans les tons bleu. Le mur intérieur au niveau de la montée d'escalier et descente de cave est revêtu d'un parement brique.

Le plafond est constitué de vieilles dalles de faux-plafond blanches. Il y a un point lumineux au plafond.

Se trouve un ancien foyer de cheminée condamné, manteau et jambages en marbre noir.

Un vieux radiateur gaz.

Cette pièce prend jour par le biais d'une baie vitrée coulissante, châssis métallique blanc, vitrerie double vitrage, qui était ouverte à mon arrivée. Par mesure de sécurité, je sollicite le serrurier de la refermer ; elle sera vissée pour opérer sa fermeture, au vu du mauvais état de son verrou.

On notera que cette baie vitrée nous permettait d'accéder à la parcelle arrière et au jardin de l'habitation qui sont toutefois inaccessibles en raison de l'abondante végétation occultant et rendant impraticables les lieux.

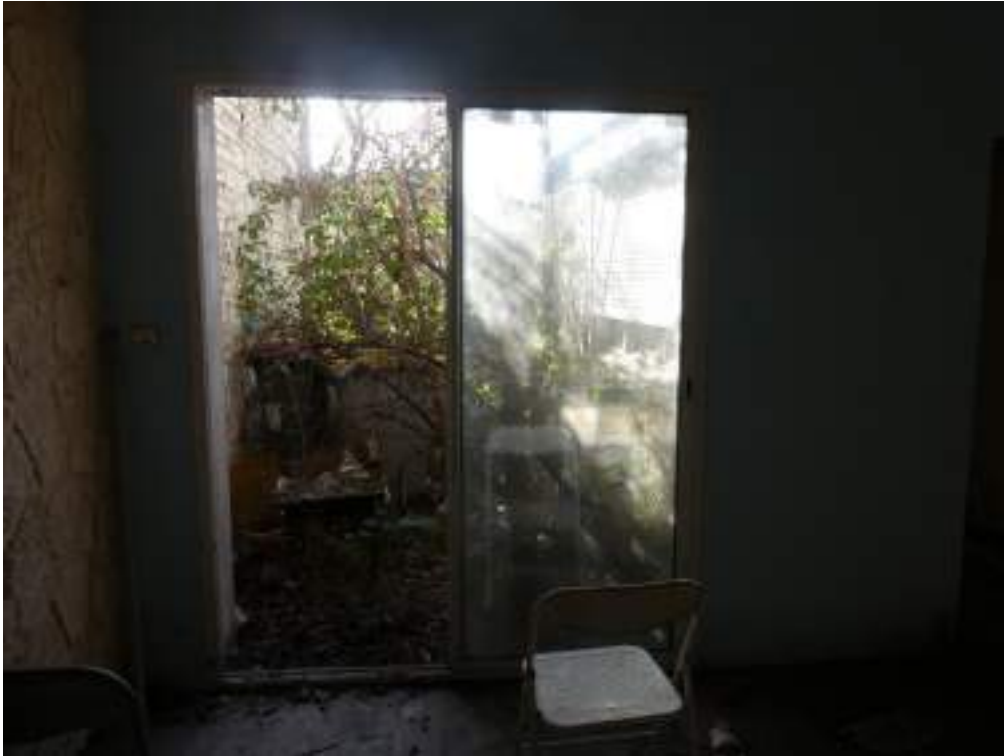
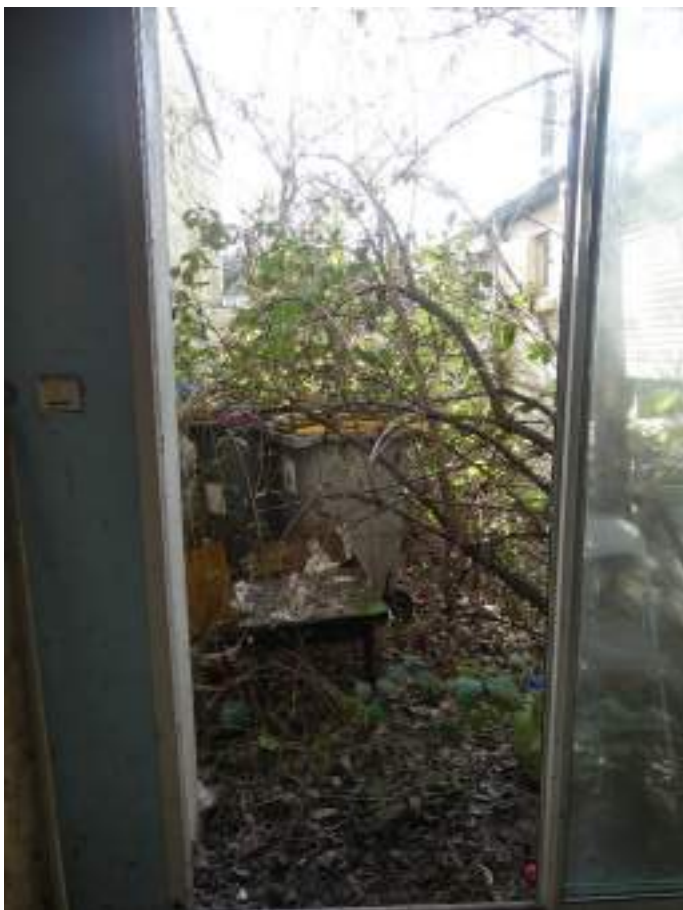
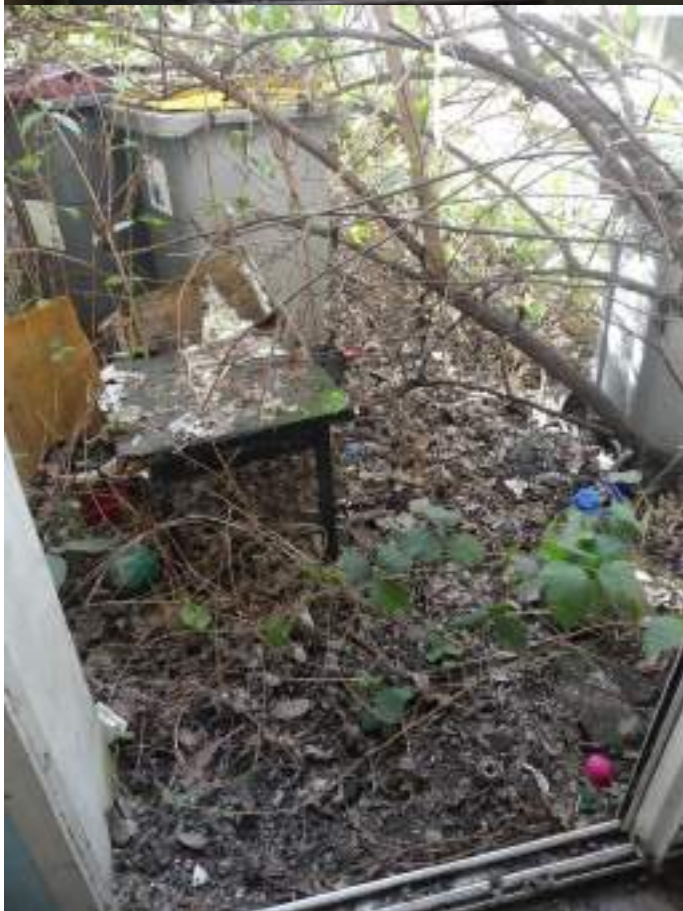
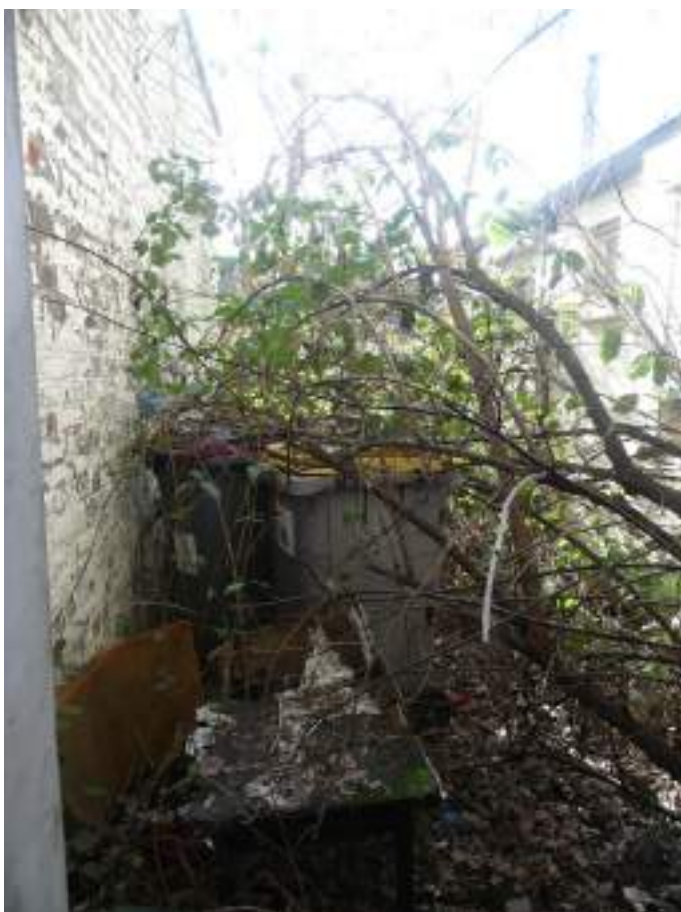
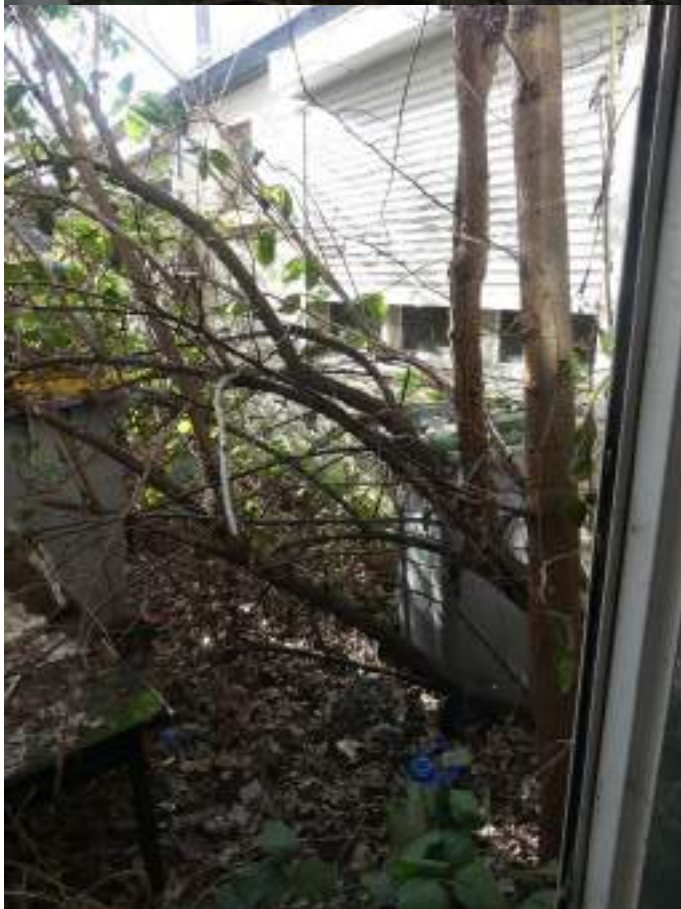
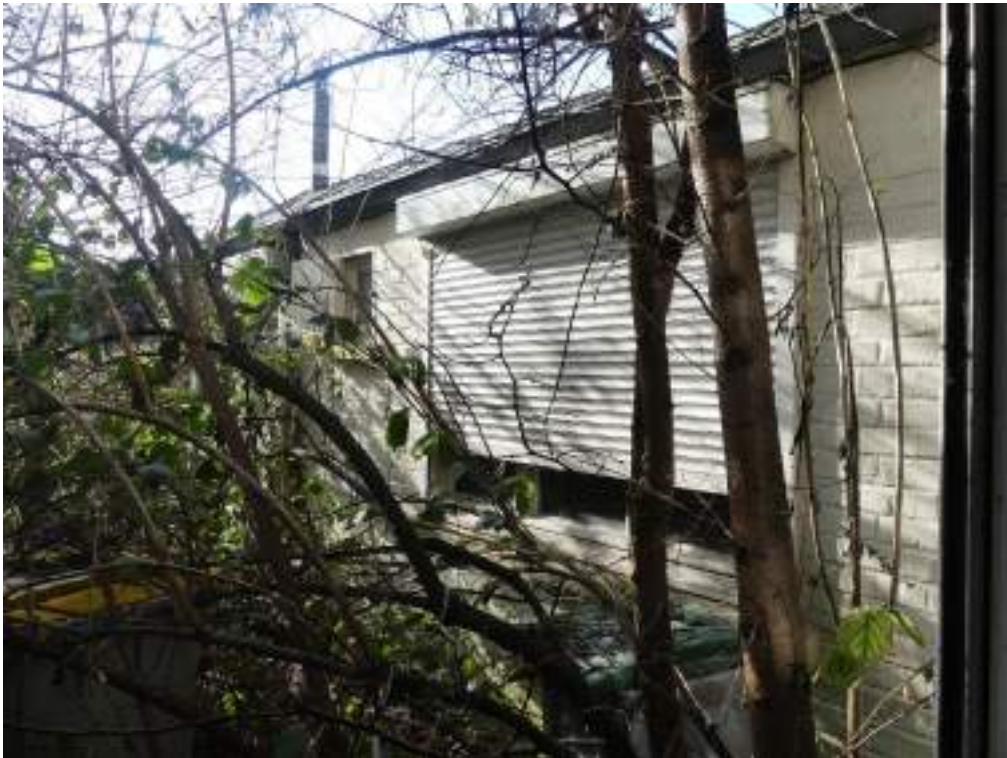
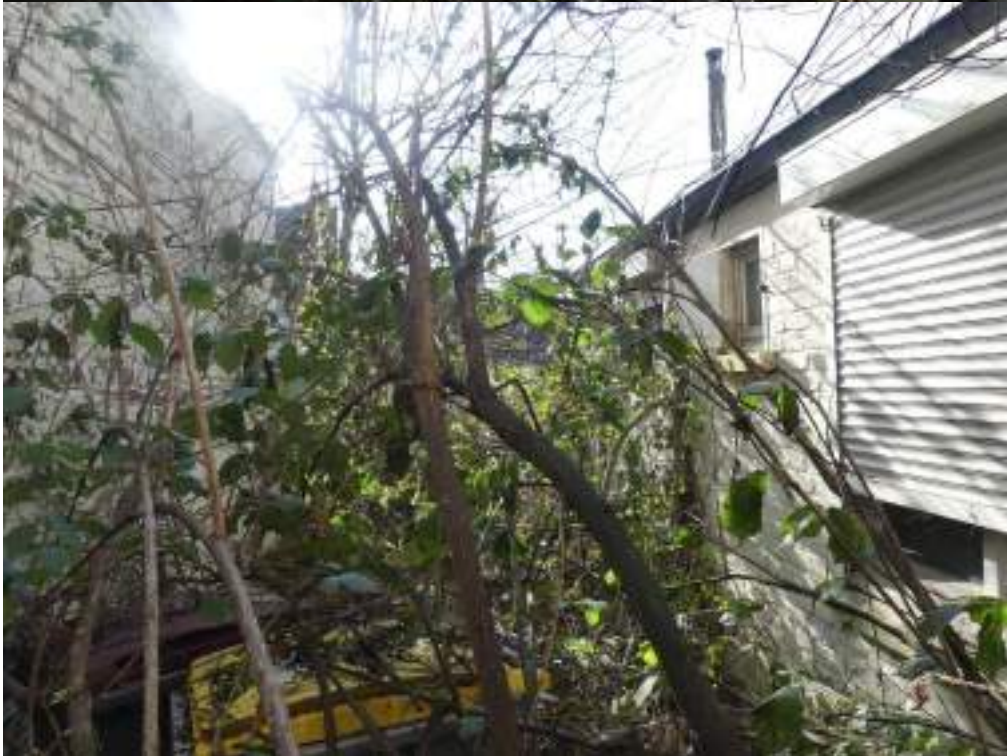
PARCELLE ARRIERE :

En effet, depuis cette baie vitrée ouverte, je relève la présence de nombreux encombrants au sein du jardin. Présence de trois poubelles, d'une importante végétation d'arbres et d'arbustes notamment aux abords même de la baie vitrée rendant impraticables le terrain et partiellement invisible. Je relève un mur d'enceinte sur la gauche élevé en briques peintes dans les tons beige à l'état d'usage venant scinder de la parcelle voisine, sur la droite l'extension de l'habitation qui est élevée en brique d'où j'aperçois trois menuiseries dont la première comporte un volet PVC blanc qui est actuellement baissé.

La façade et la toiture arrières de l'habitation seront donc invisibles, inaccessibles du fait de l'encombrement du terrain.

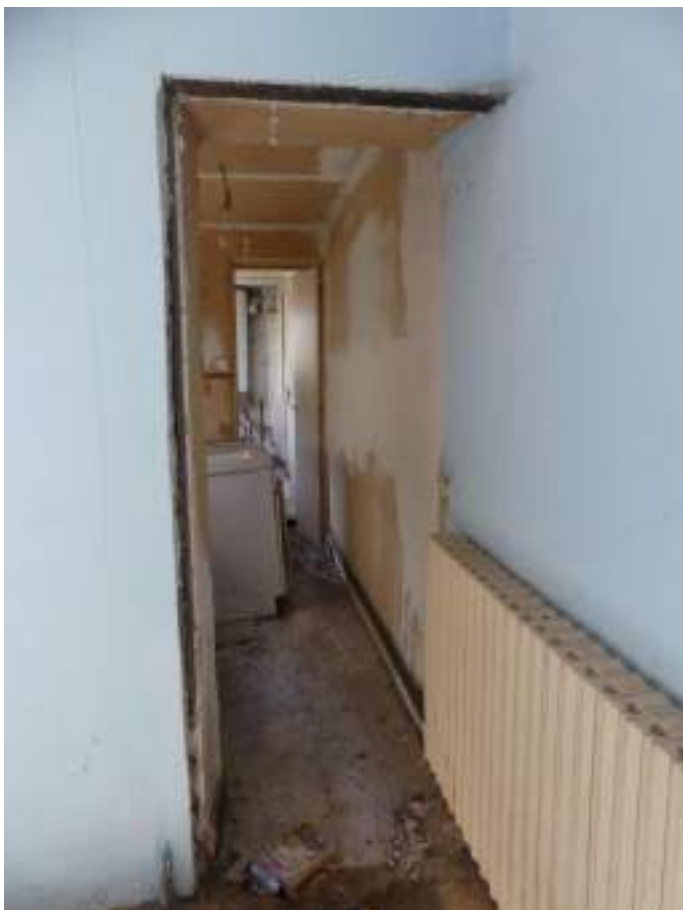
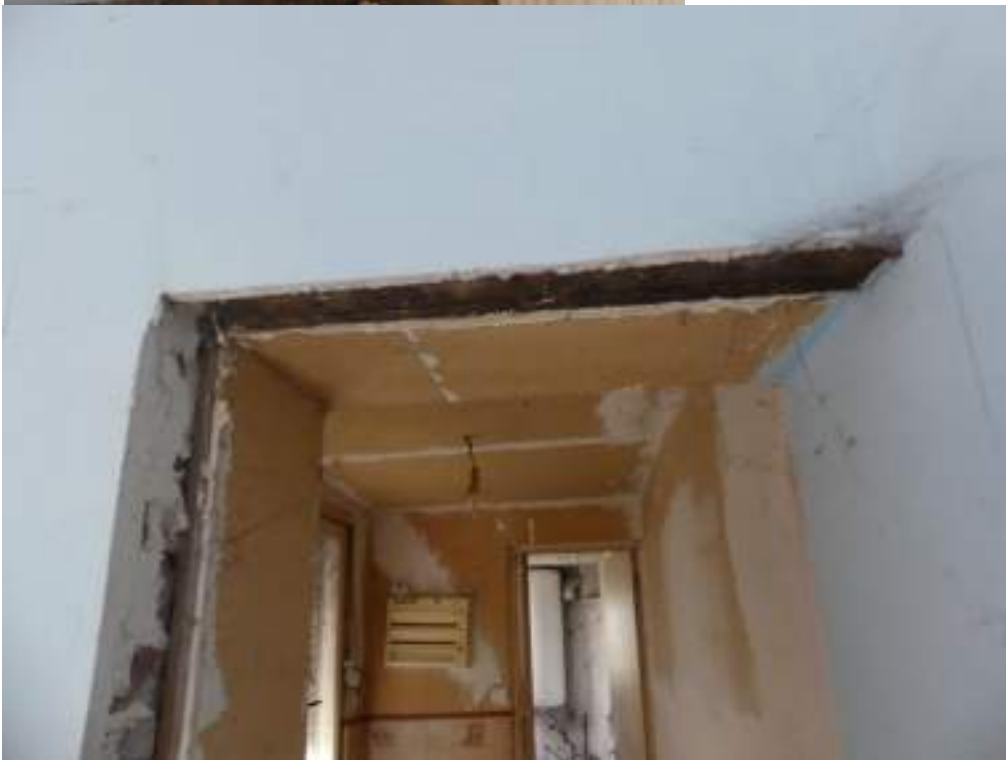
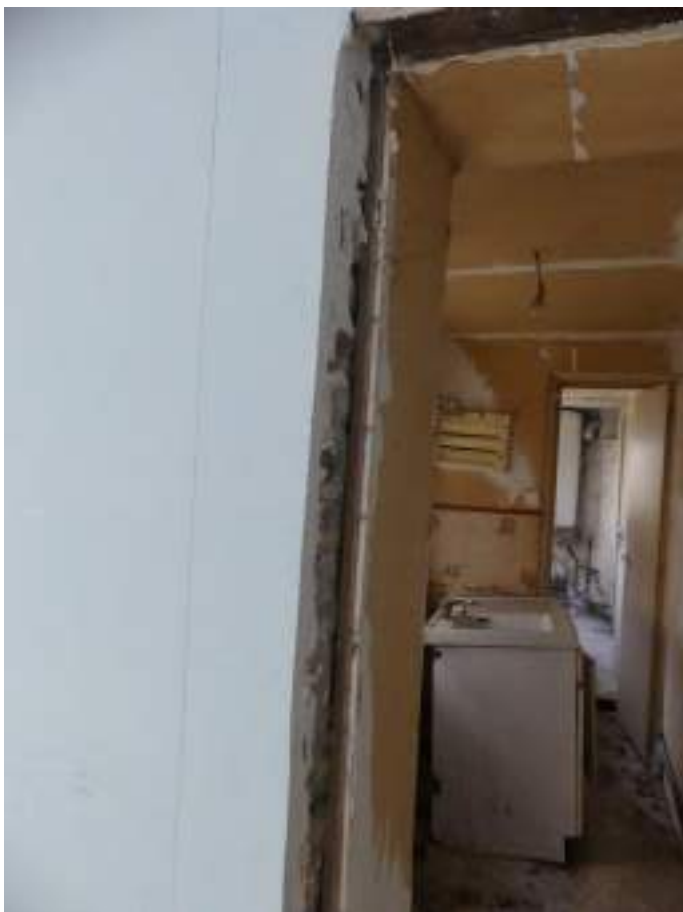
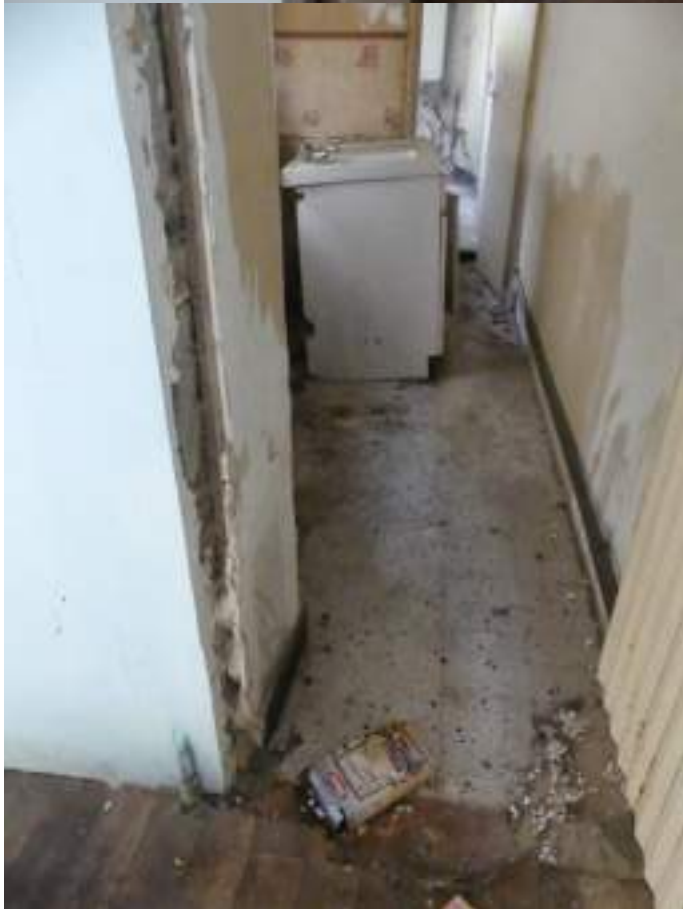
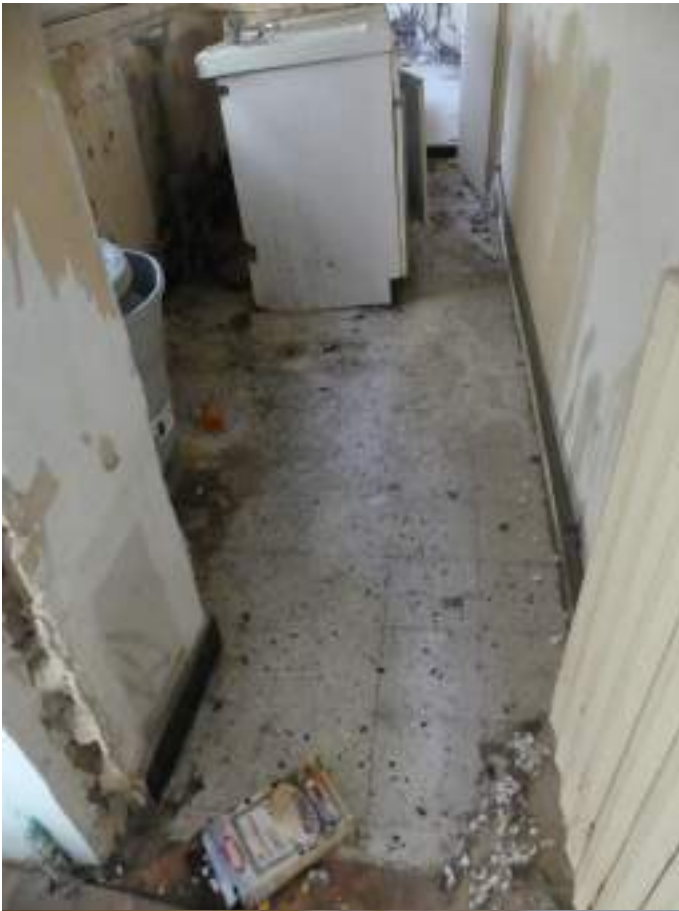
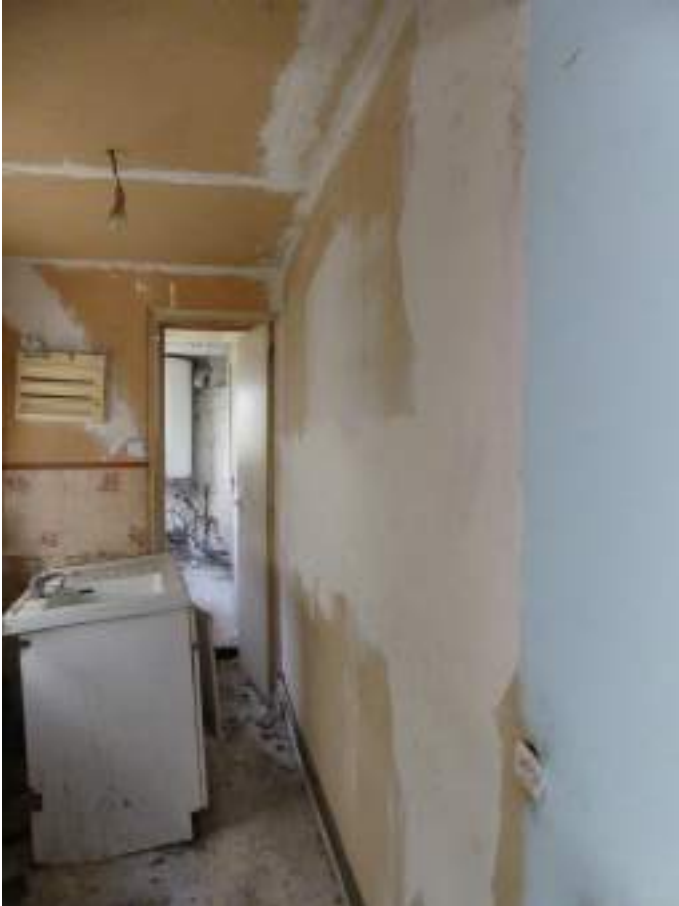
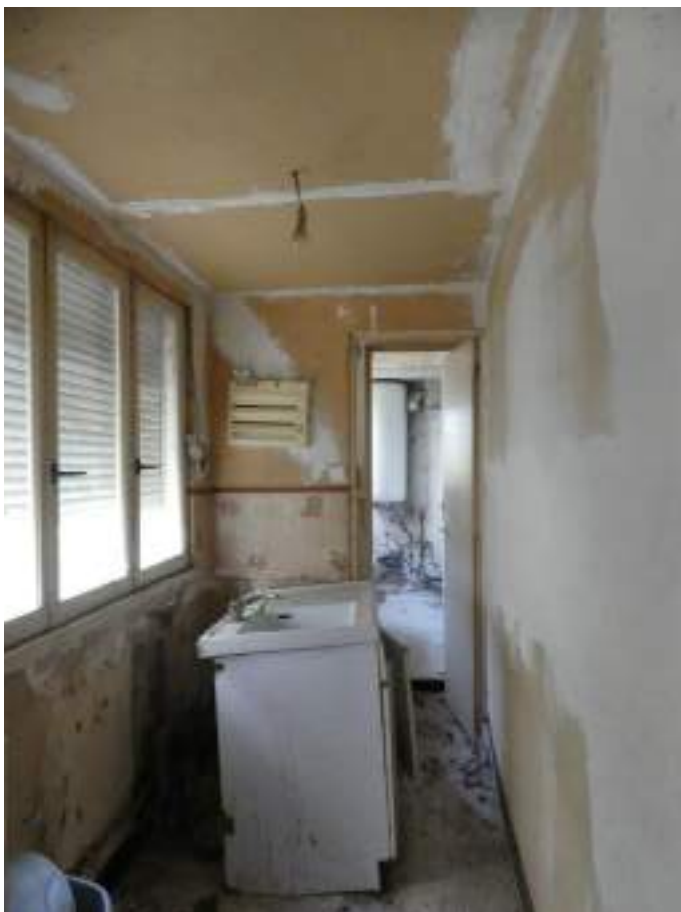
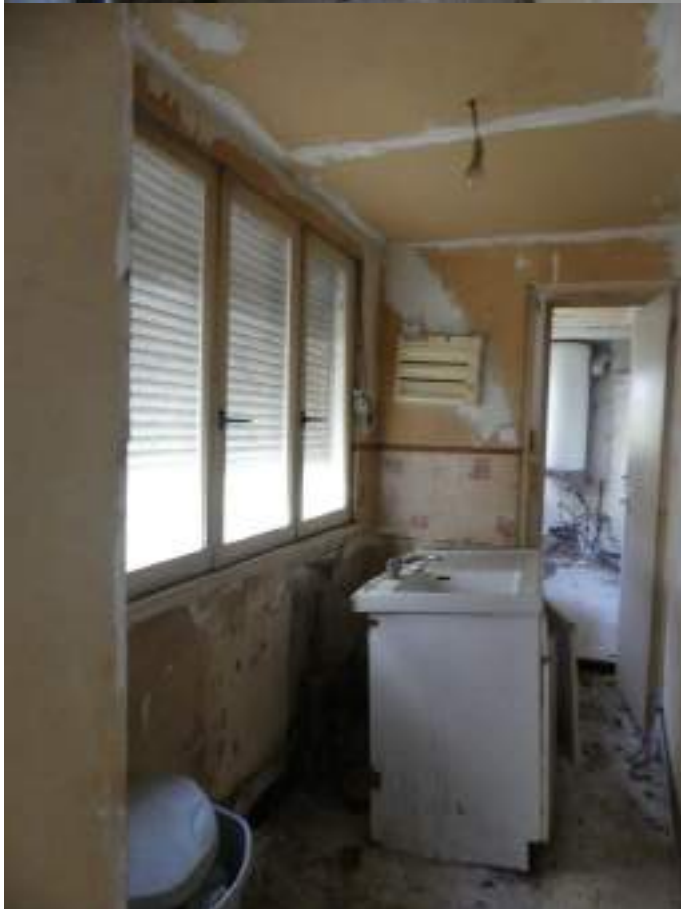
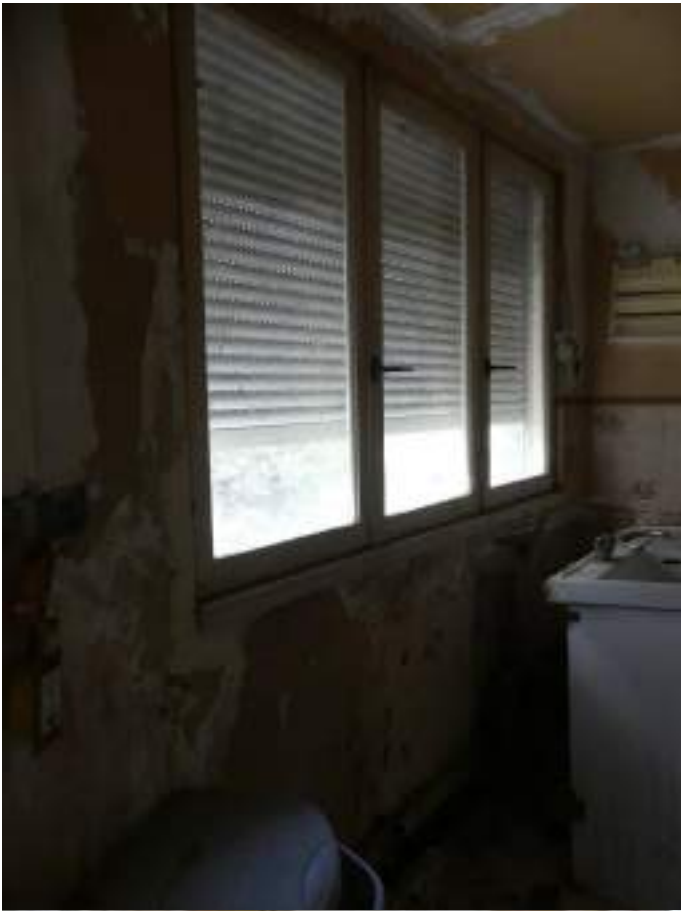
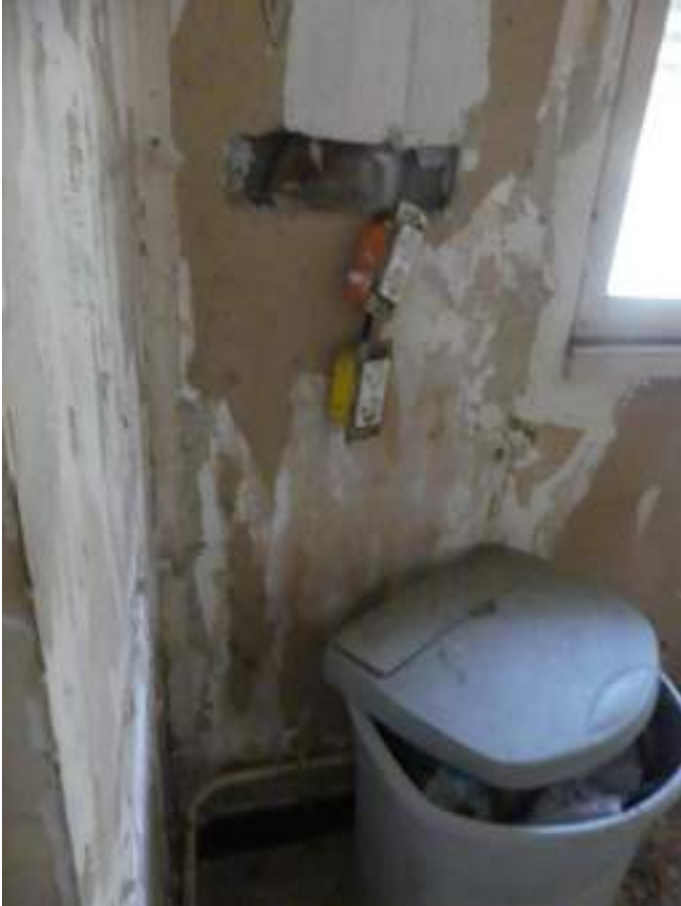
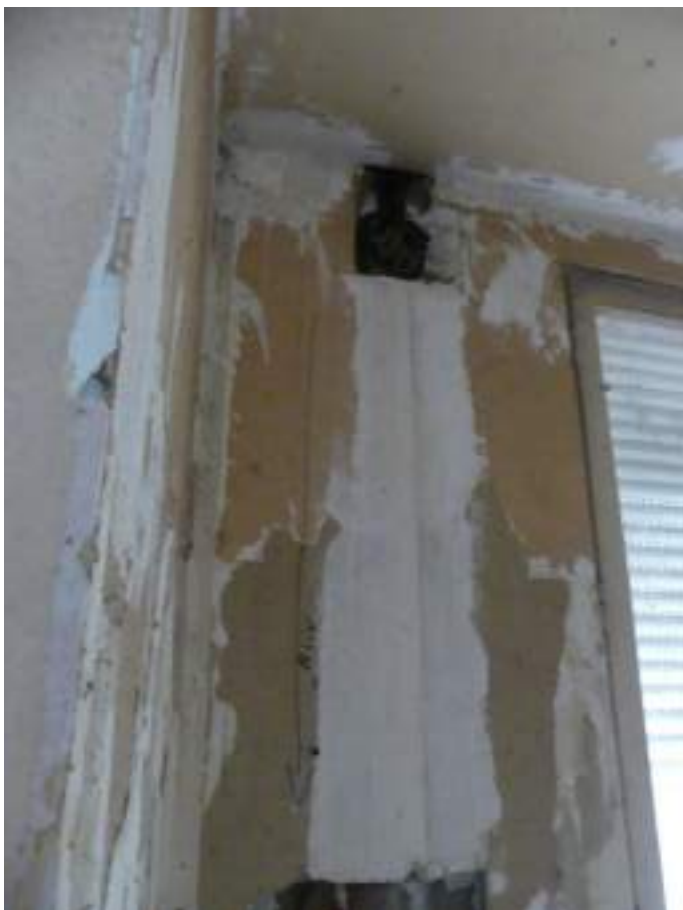
CUISINE :

On notera un défaut de finition sur le pourtour de l'entrée au sein de l'extension.

Il s'agissait vraisemblablement de la cuisine dont le sol est revêtu d'un ancien carrelage blanc. Absence de plinthes sur le pourtour.

Les murs sont simplement plaqués à l'état brut, non enduits ni peints.

On notera que des fils électriques sont apparents et des prises électriques sont déposées du mur sur la gauche.

Se trouve un ancien meuble de cuisine hors d'état, qui est arraché du mur et repose en partie centrale de la pièce.

Au sein du meuble de la cuisine, je relève la présence d'un journal en date du 6 septembre 2013 laissant penser à un abandon des lieux d'une dizaine d'années.

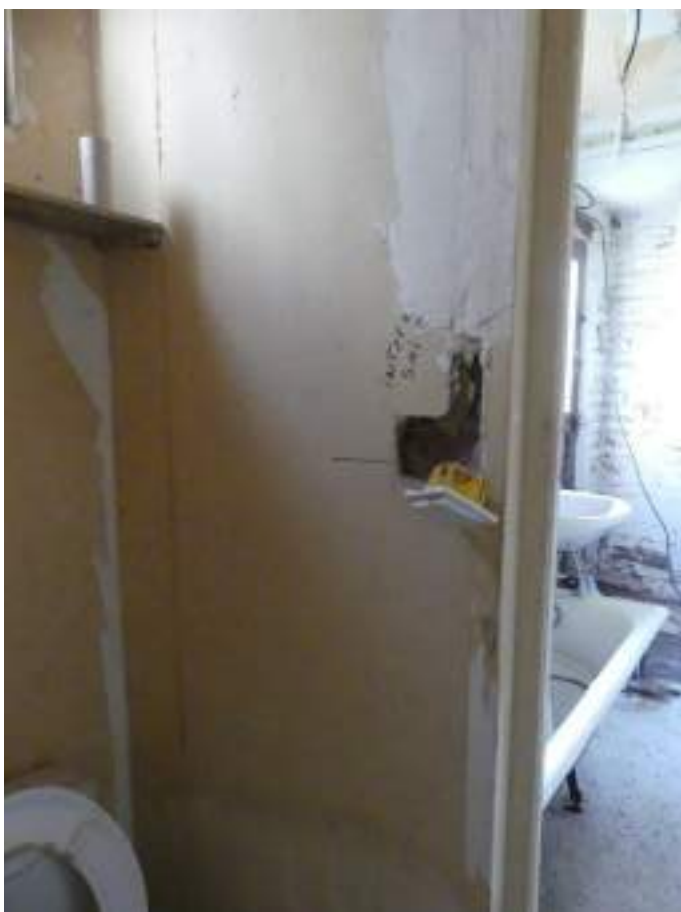
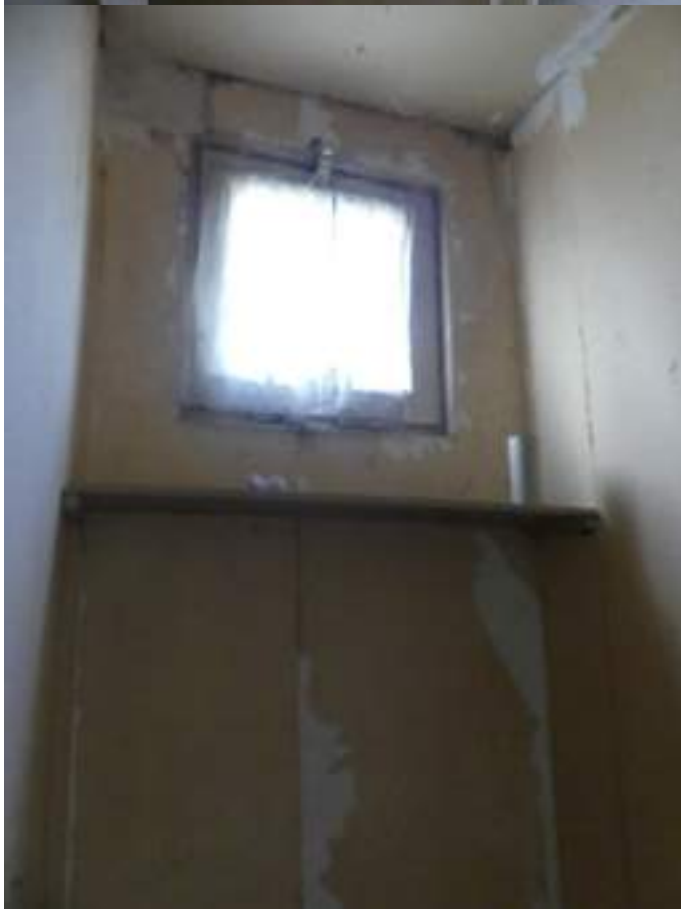
TOILETTES :

Accès par le biais d'une porte isoplane qui est ouverte, d'aspect noirâtre.

Le sol est revêtu du même carrelage dans la continuité de la cuisine hors d'état, avec de nombreux débris.

Les murs sont simplement plaqués ainsi que le plafond, non enduits ni peints.

On y trouve un toilette hors d'état, une prise électrique qui est descellée du mur.

Présence d'une petite fenêtre vétuste, châssis bois, vitrerie simple vitrage, fenêtre basculante donnant vue au sein de la parcelle. La fenêtre ne sera pas manœuvrée.

En enfilade de ce toilette, l'accès à la salle de bains s'opère par une porte isoplane, elle est maculée de traces d'humidité.
