PROCÈS-VERBAL DE DESCRIPTION

Me suis transportée ce jour, à 12h00, à : LE CATEAU CAMBRESIS (59360), 51 Rue Genty,

Il s'agit d'une maison à usage d'habitation en double mitoyenneté située en front de rue.

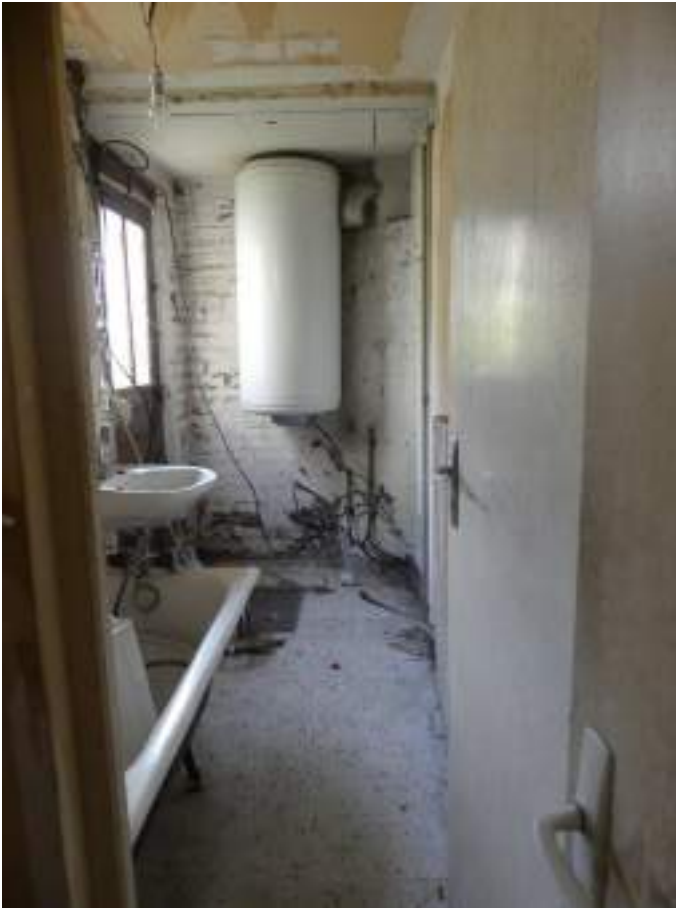
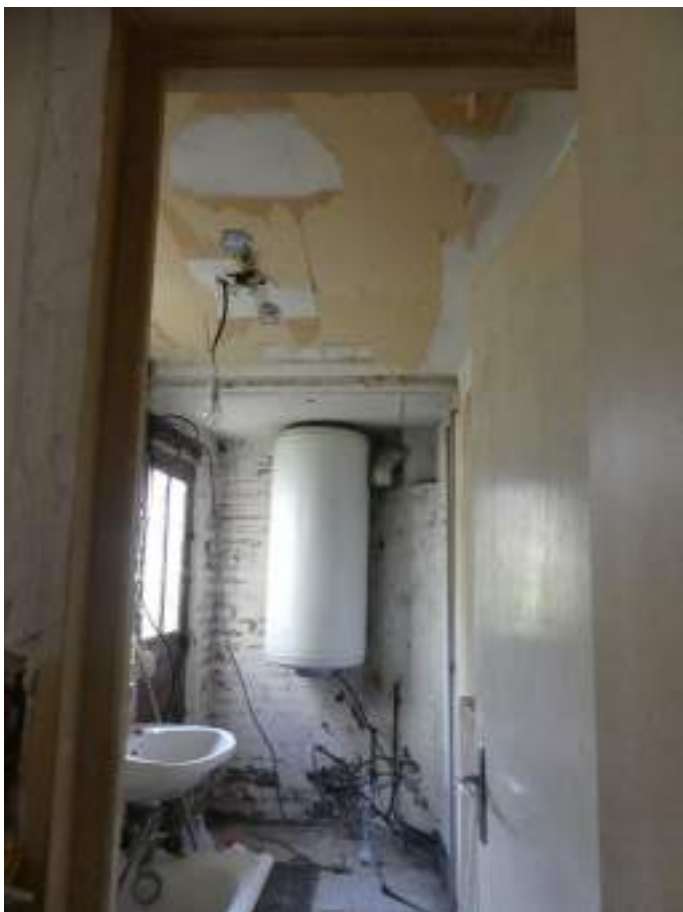
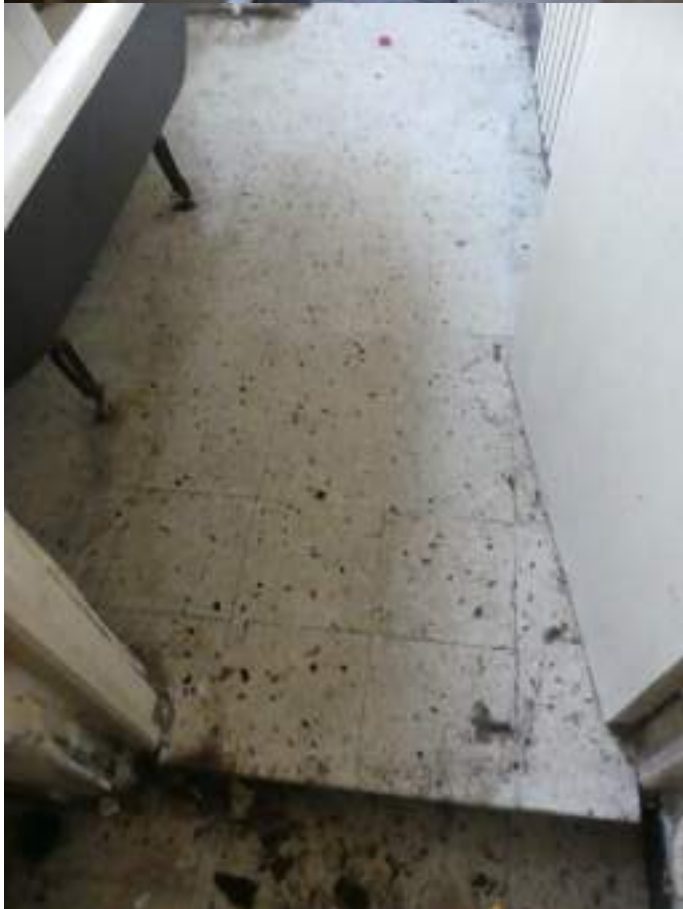
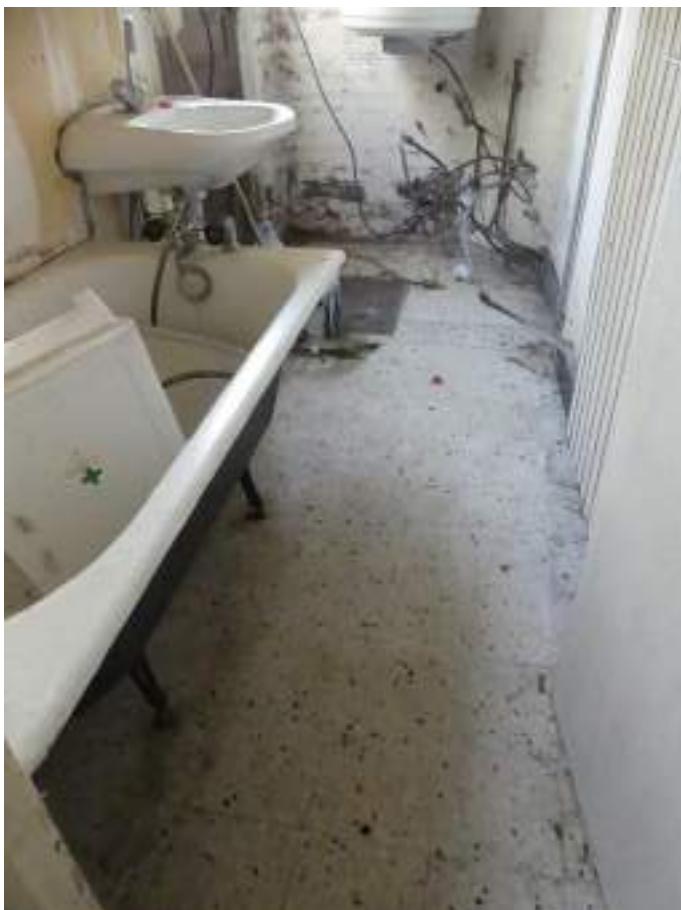
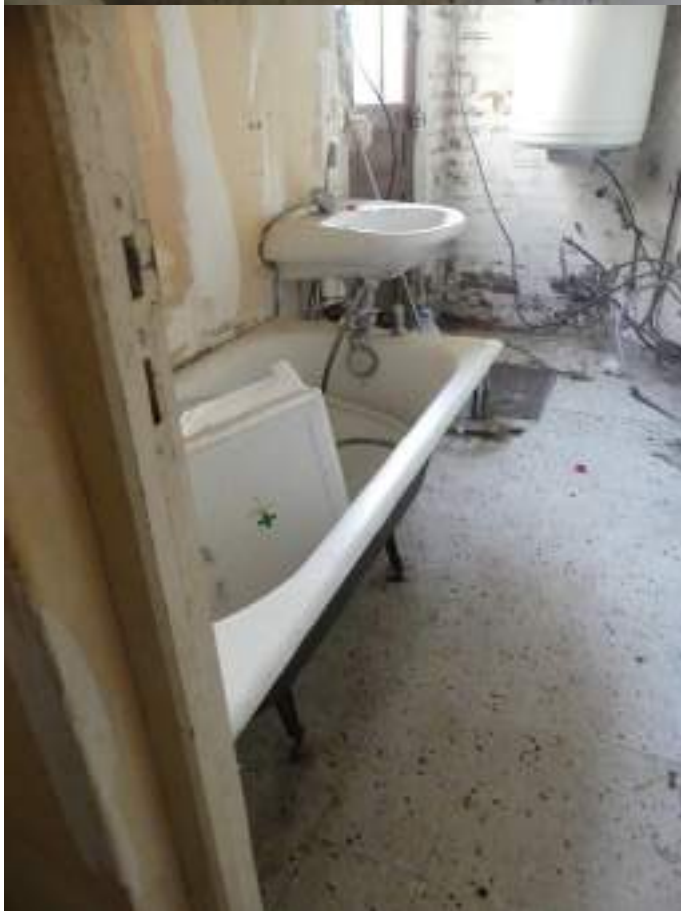
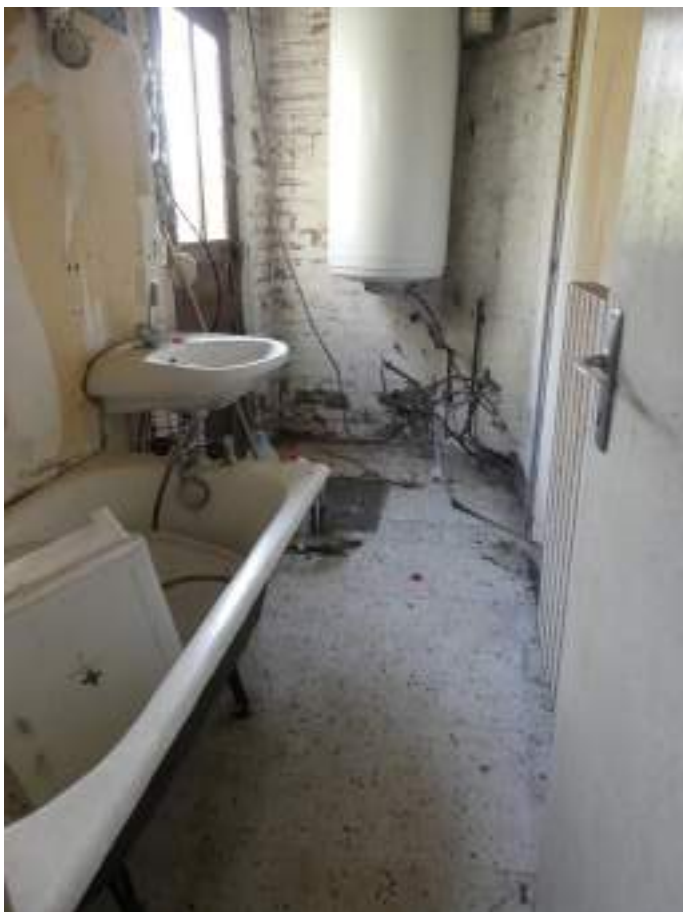
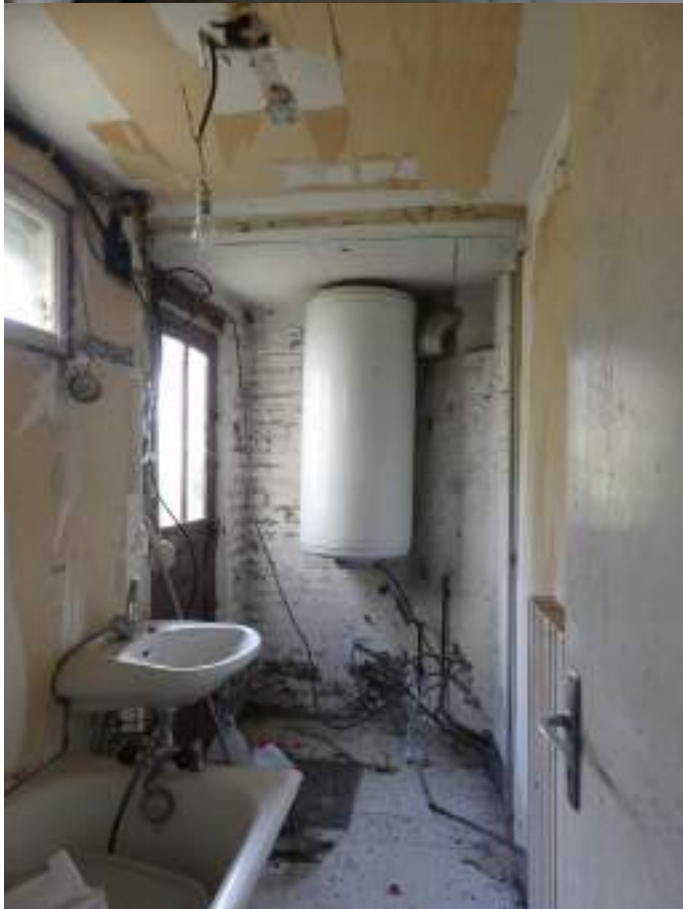
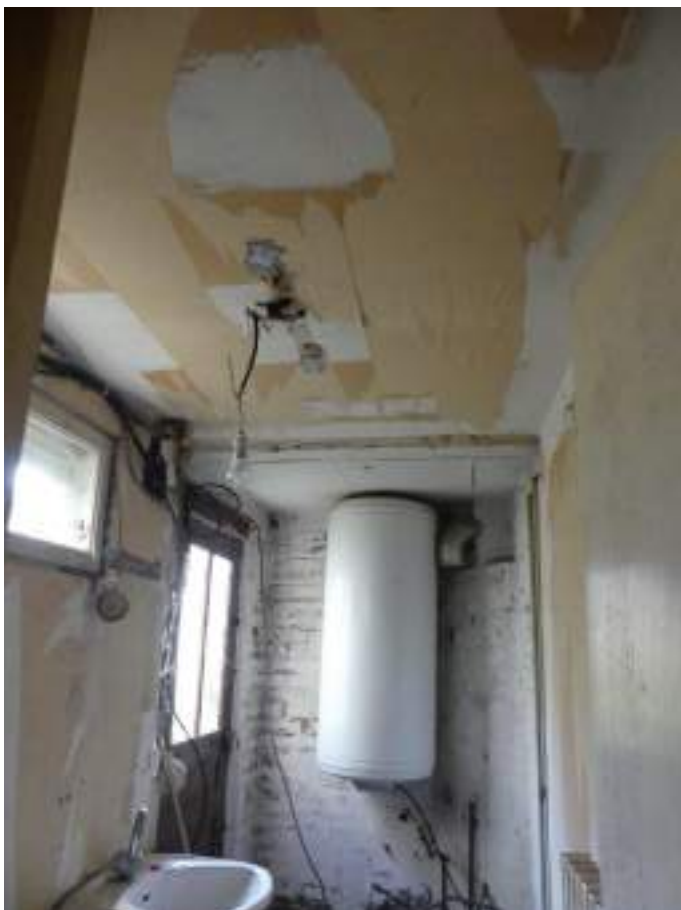
SALLE DE BAINS :

Le sol est revêtu d'un vieux carrelage.

Les murs et le plafond sont simplement plaqués, maculés de traces d'humidité.

Se trouvent baignoire et lavabo hors d'état au-dessus desquels se trouve une vieille fenêtre basculante, châssis bois peint en blanc, vitrerie simple vitrage, disposant vraisemblablement d'un volet extérieur. Le volet et la fenêtre ne seront pas manœuvrés et laissé fermés.

Au fond de la pièce se trouve une sorte d'espace remisé ouvert sur la salle de bains qui est élevé en brique, sans isolation ; comportant un cumulus, un réseau de canalisations déchiré du mur.

Se trouve une vieille porte de bois vétuste donnant sur l'extérieur qui est fermée par le biais d'une targette de sécurité rouillée et qui donne sur la cour. La porte sera laissée fermée et verrouillée.

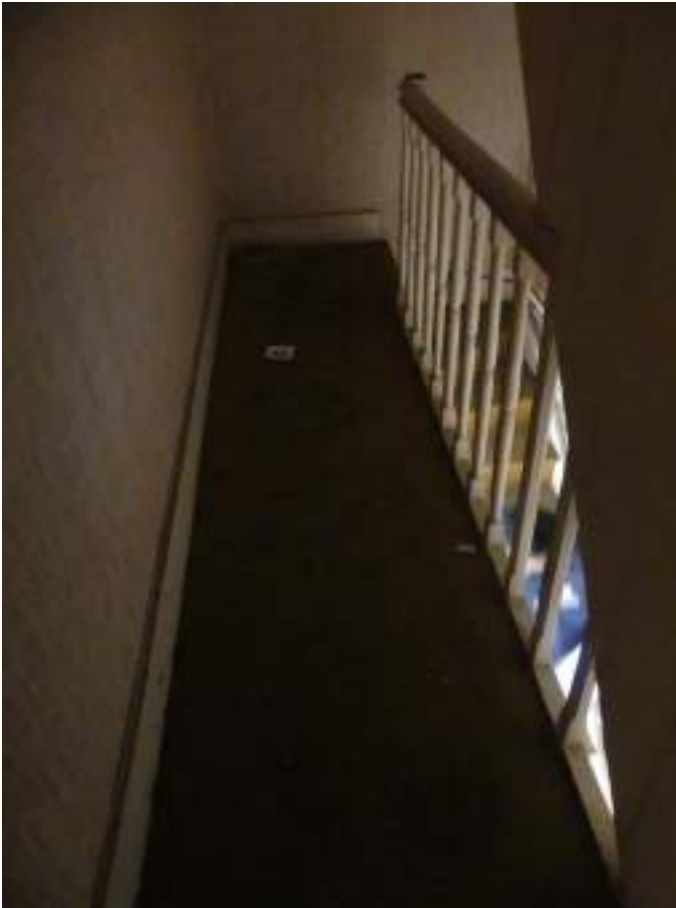
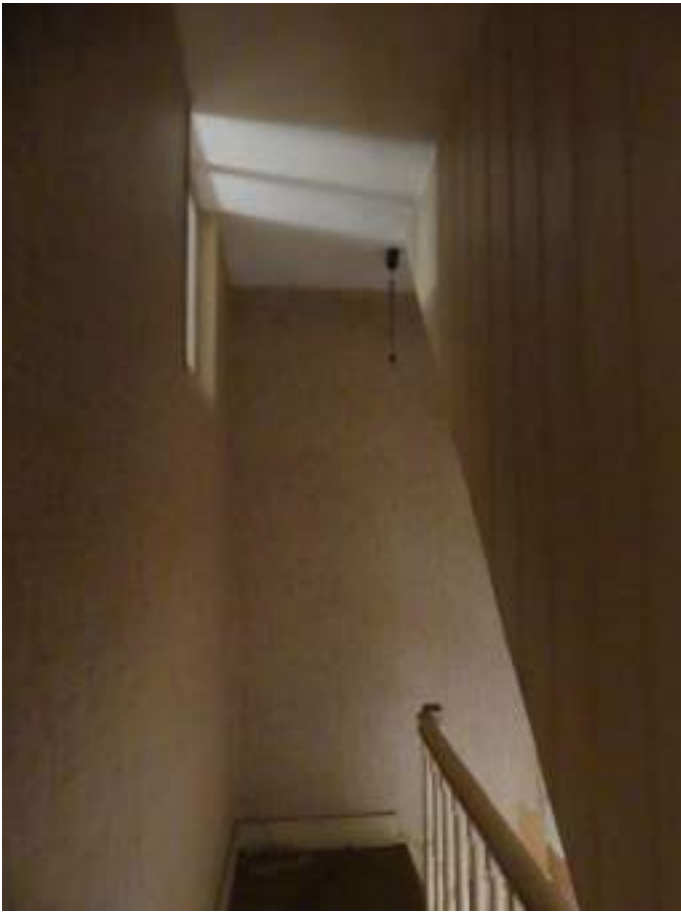
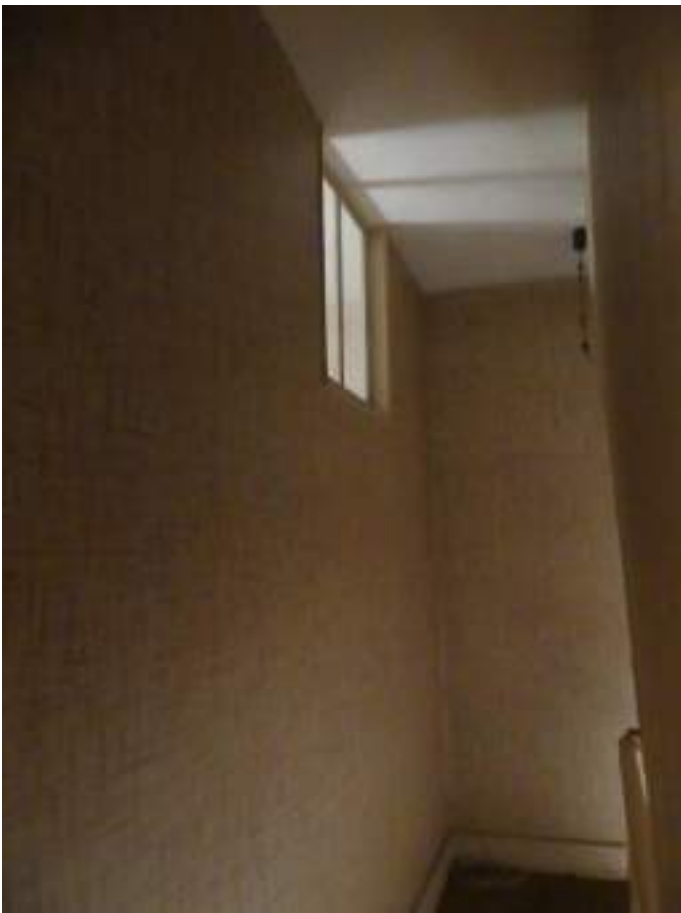
PALIER :

Les murs sont tapissés, une tapisserie défraîchie, décollée.

Le plafond est enduit et peint en blanc, il est maculé d'importantes traces de toiles d'araignée avec un point lumineux.

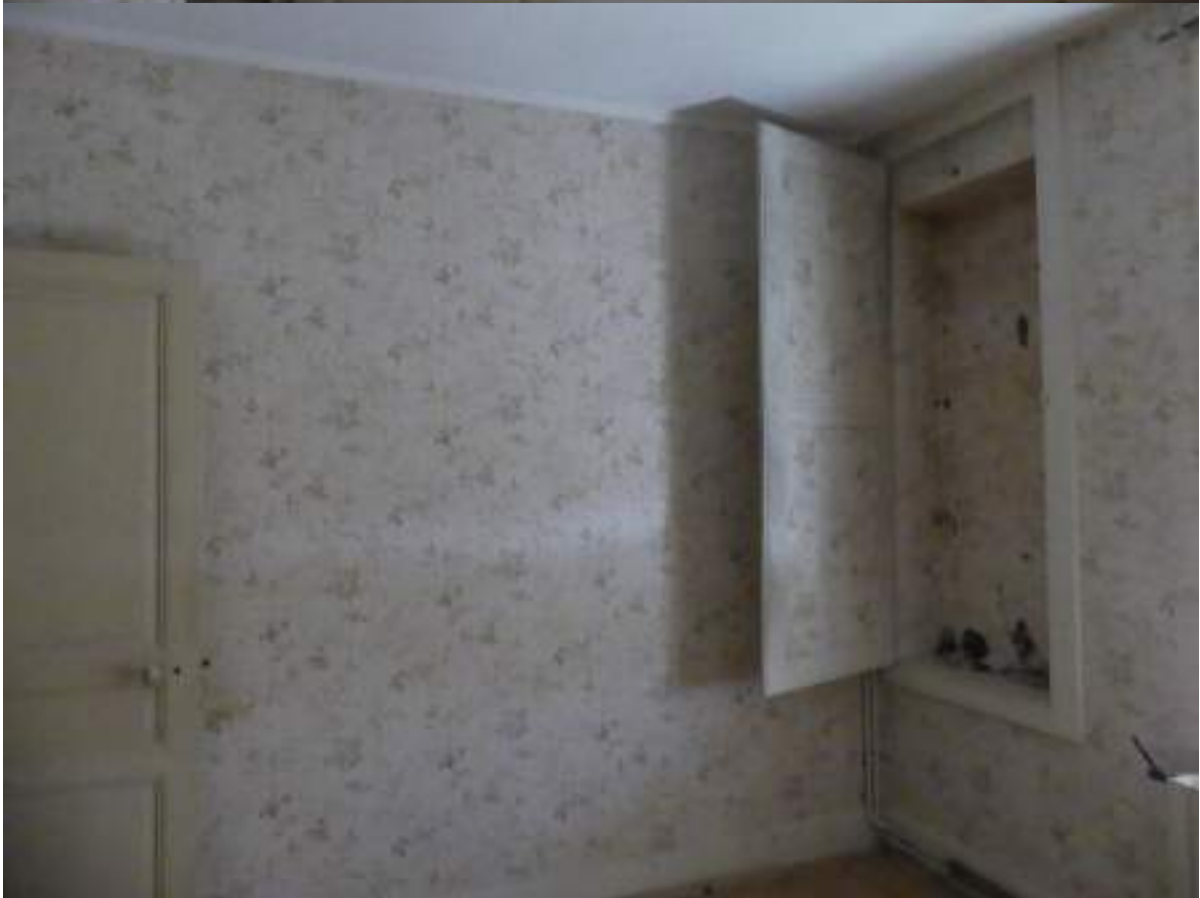
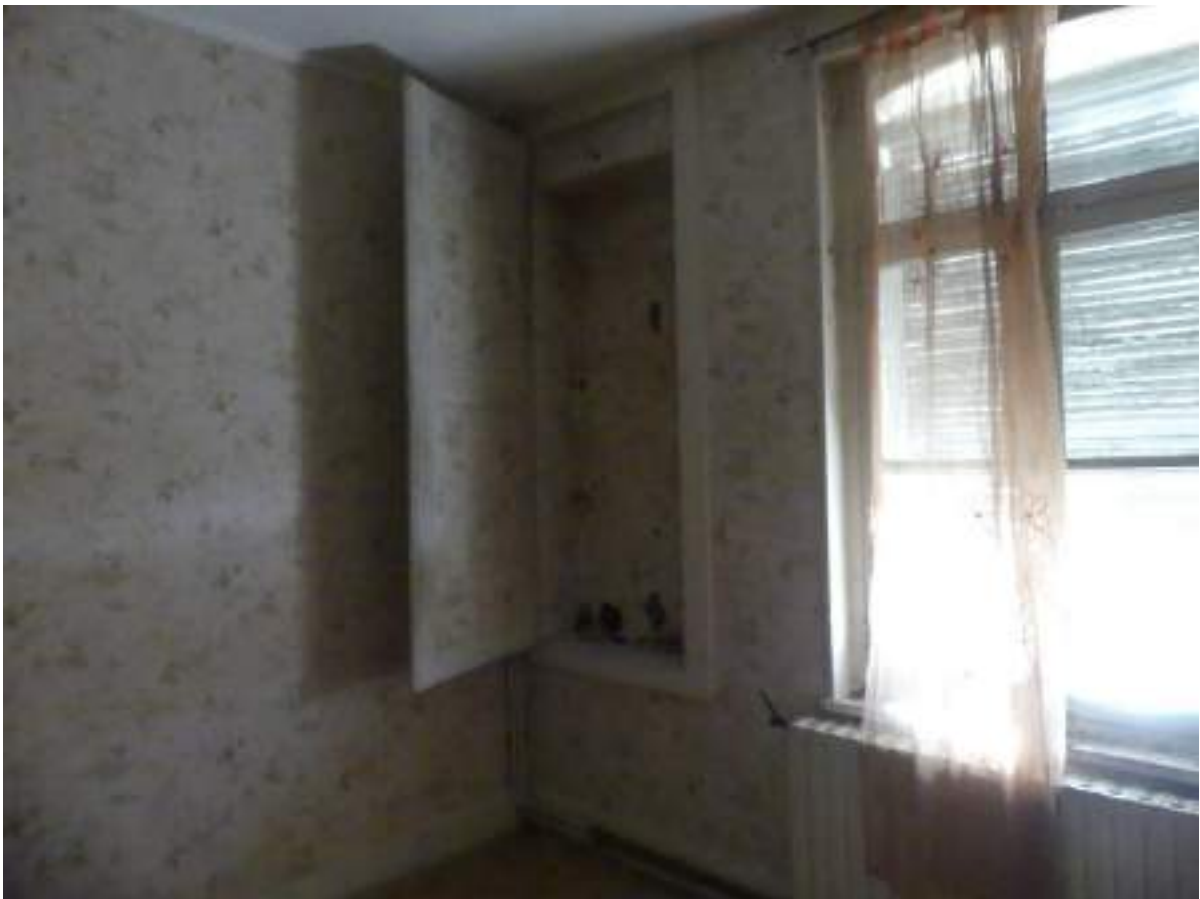
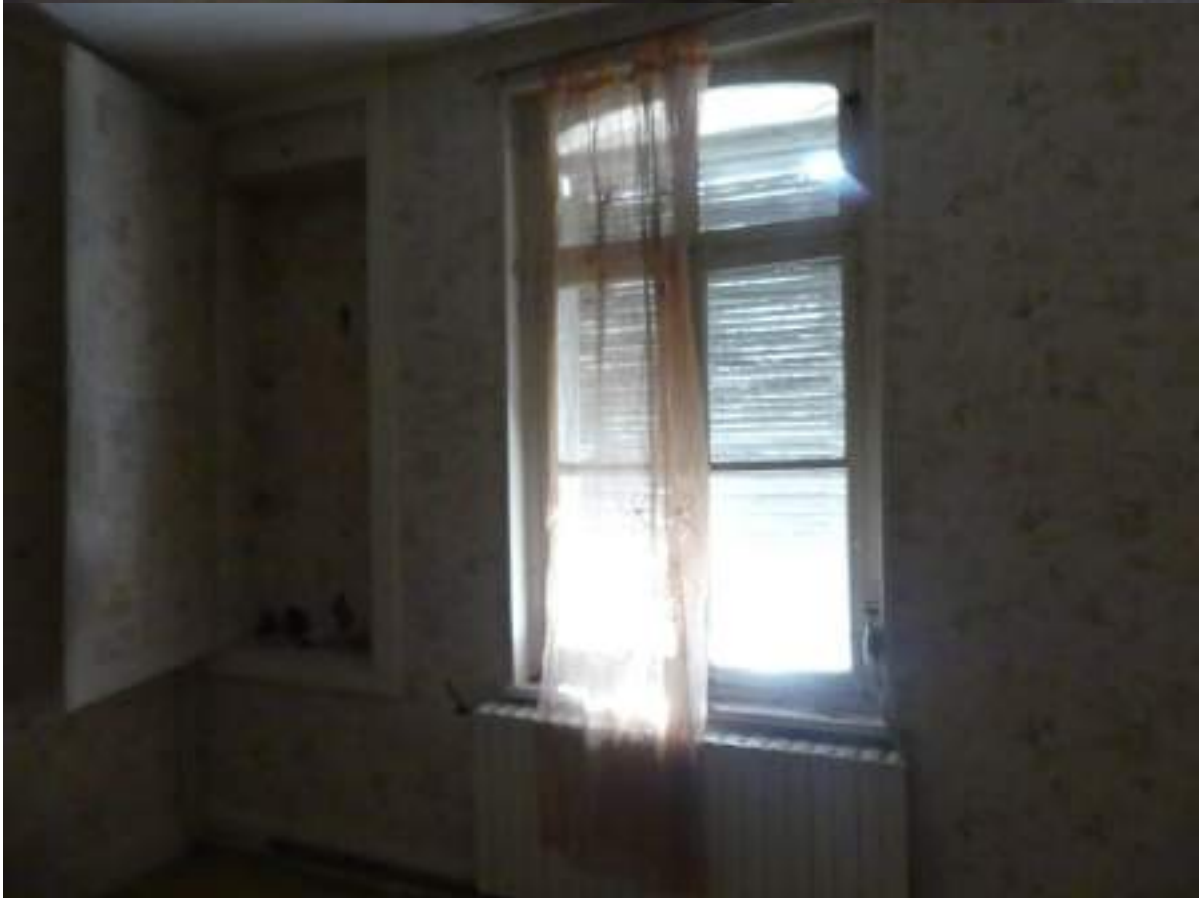
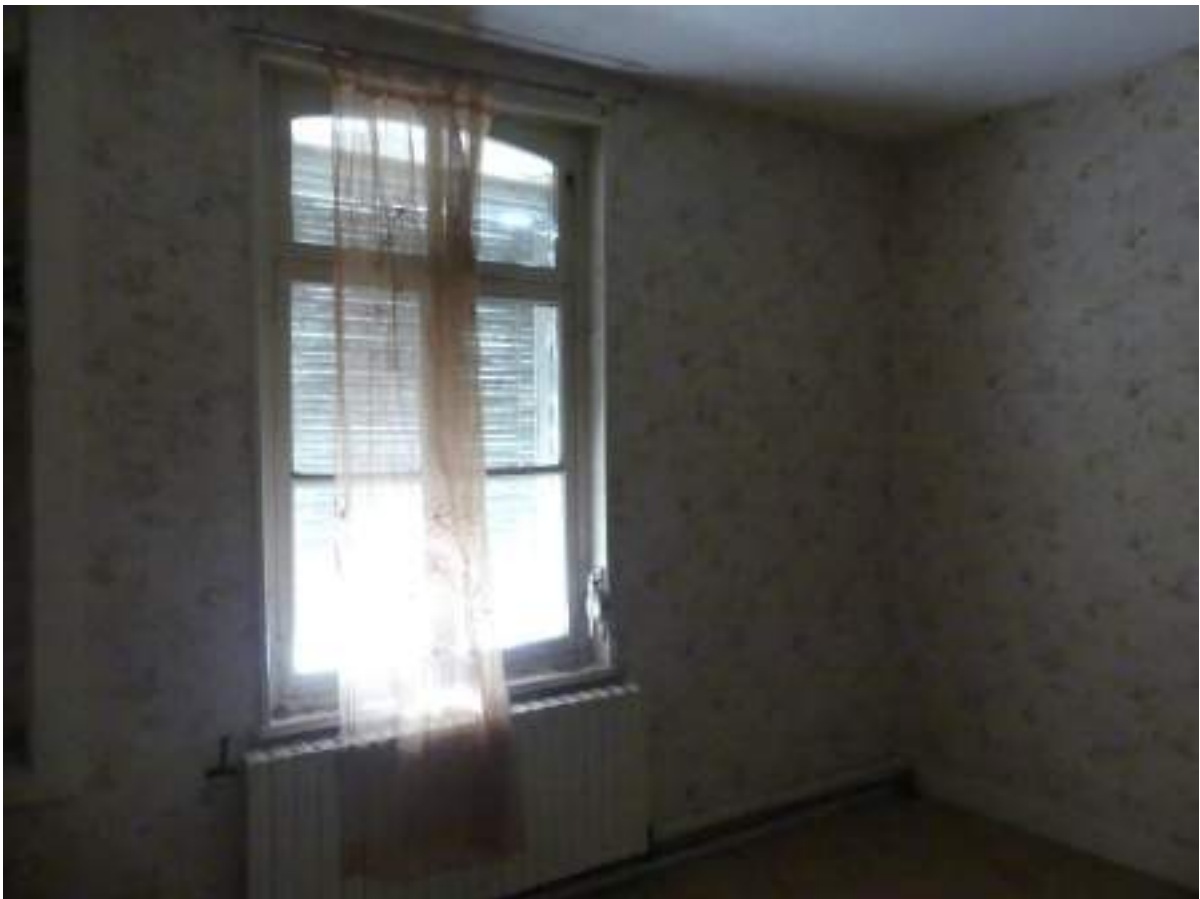
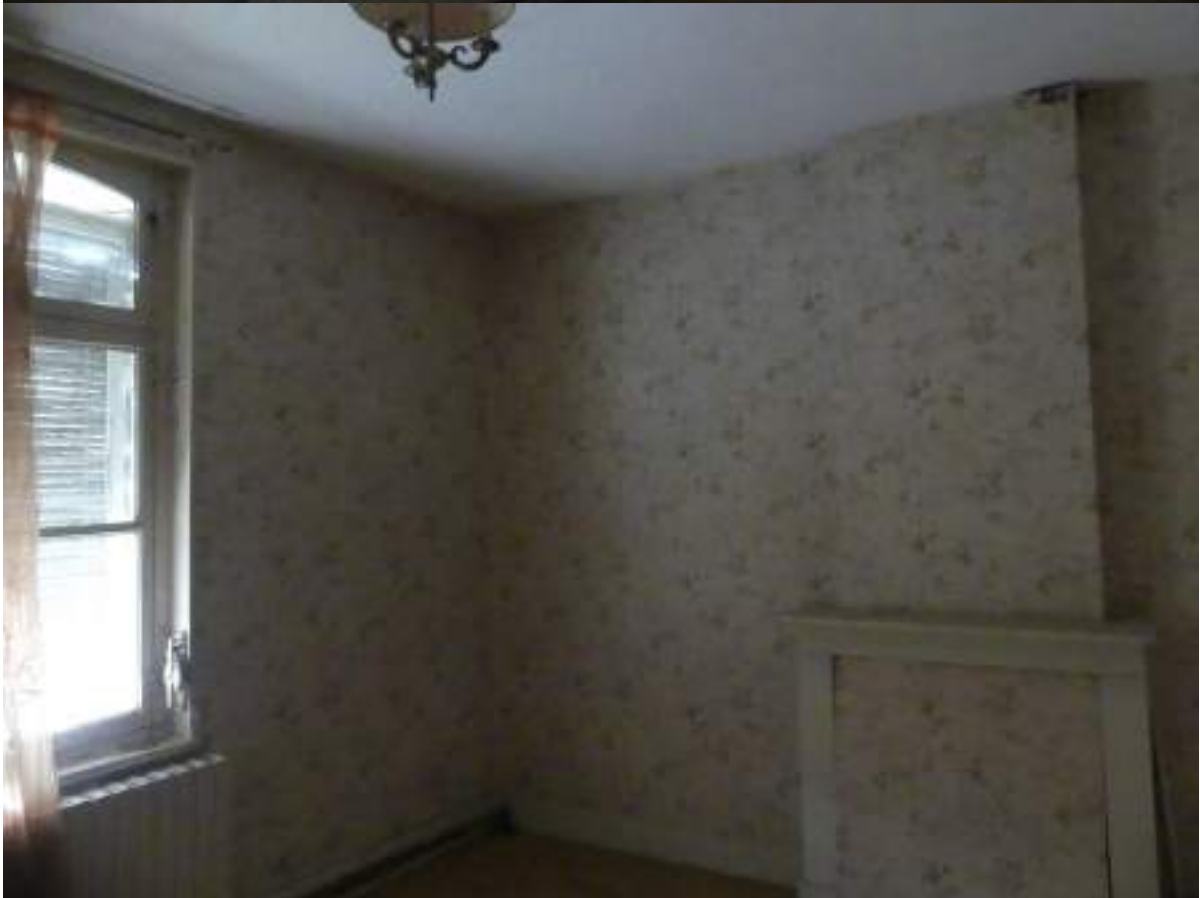
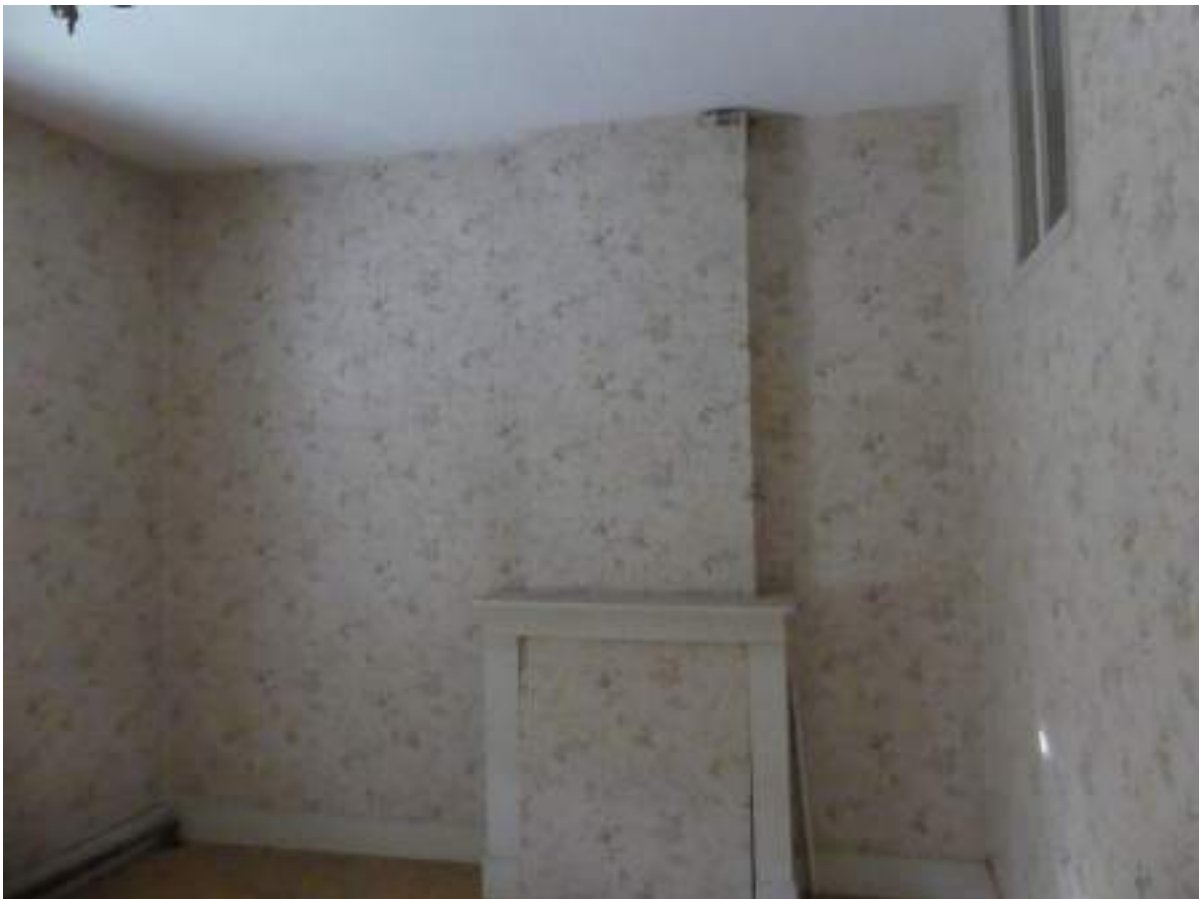
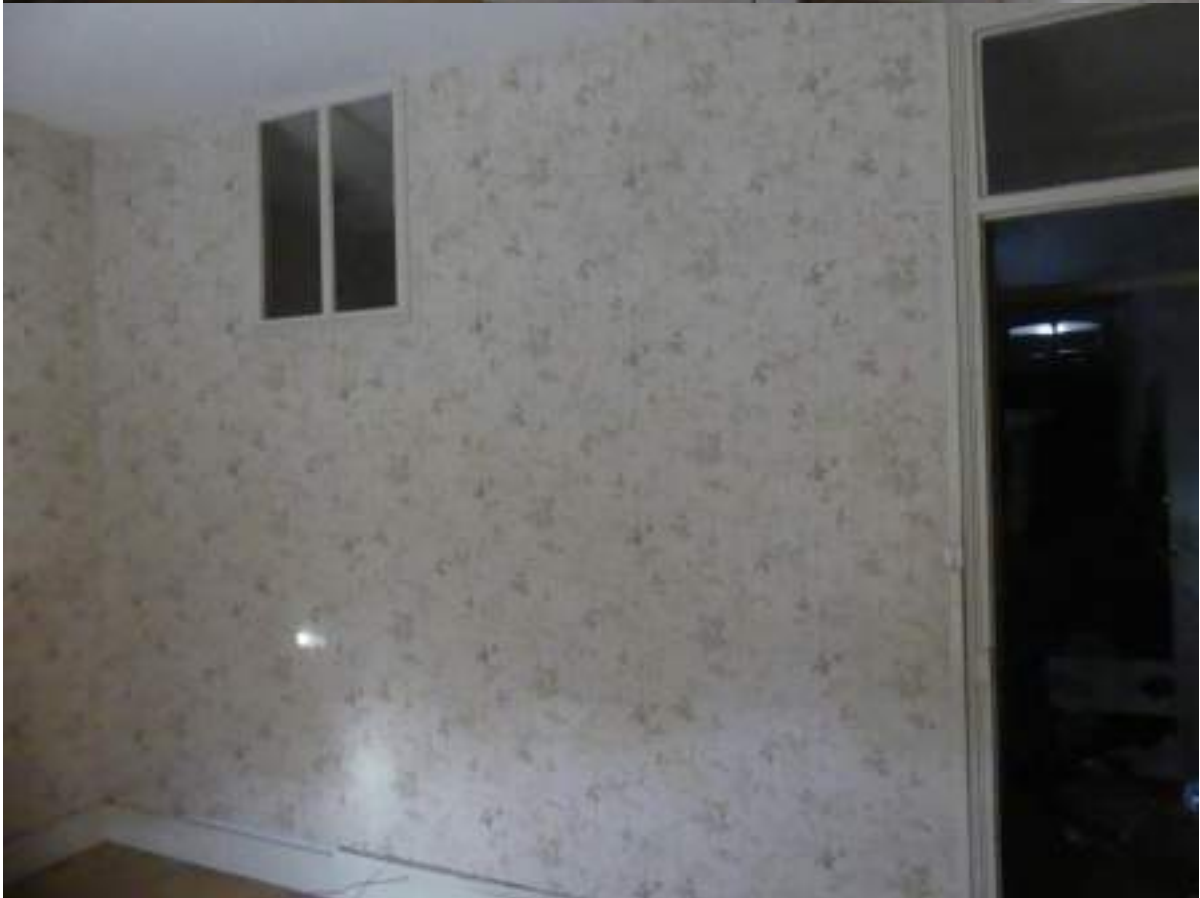
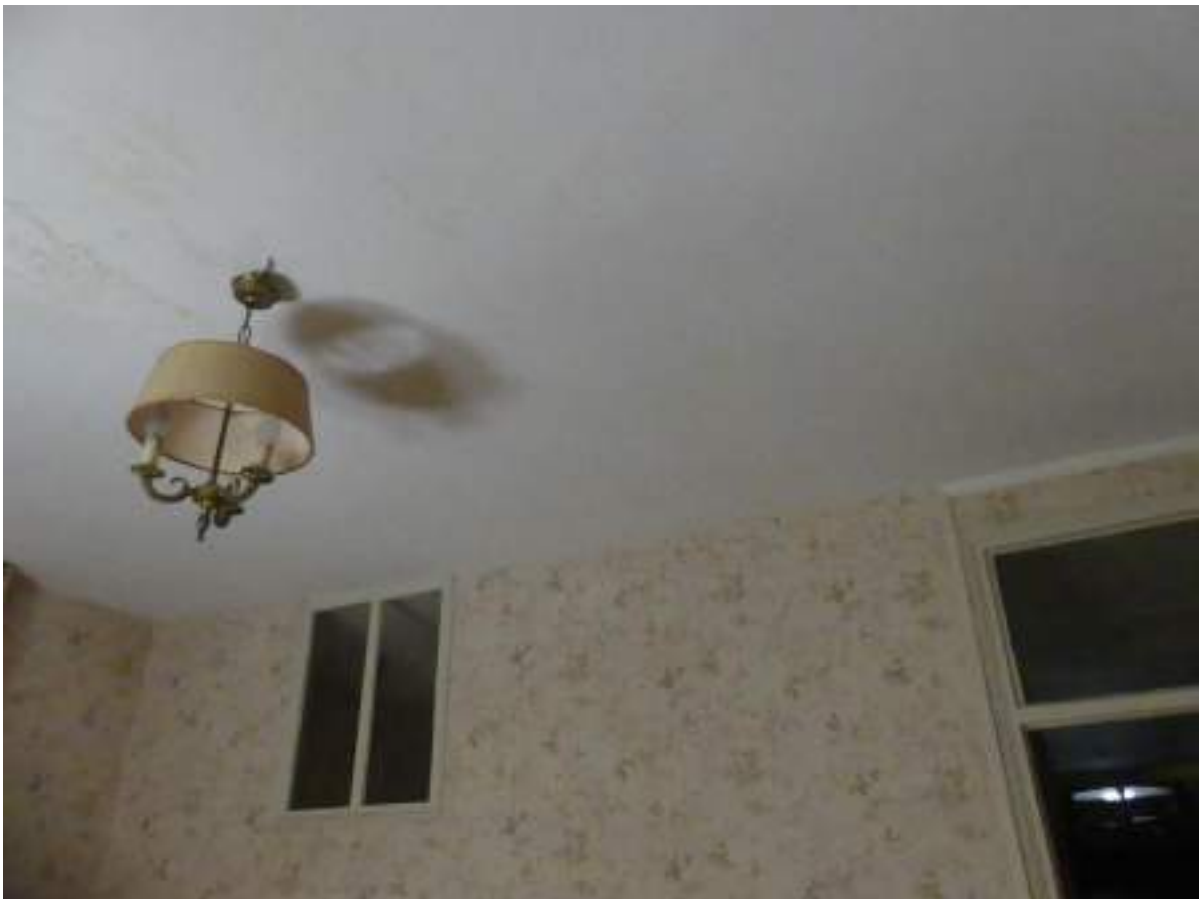
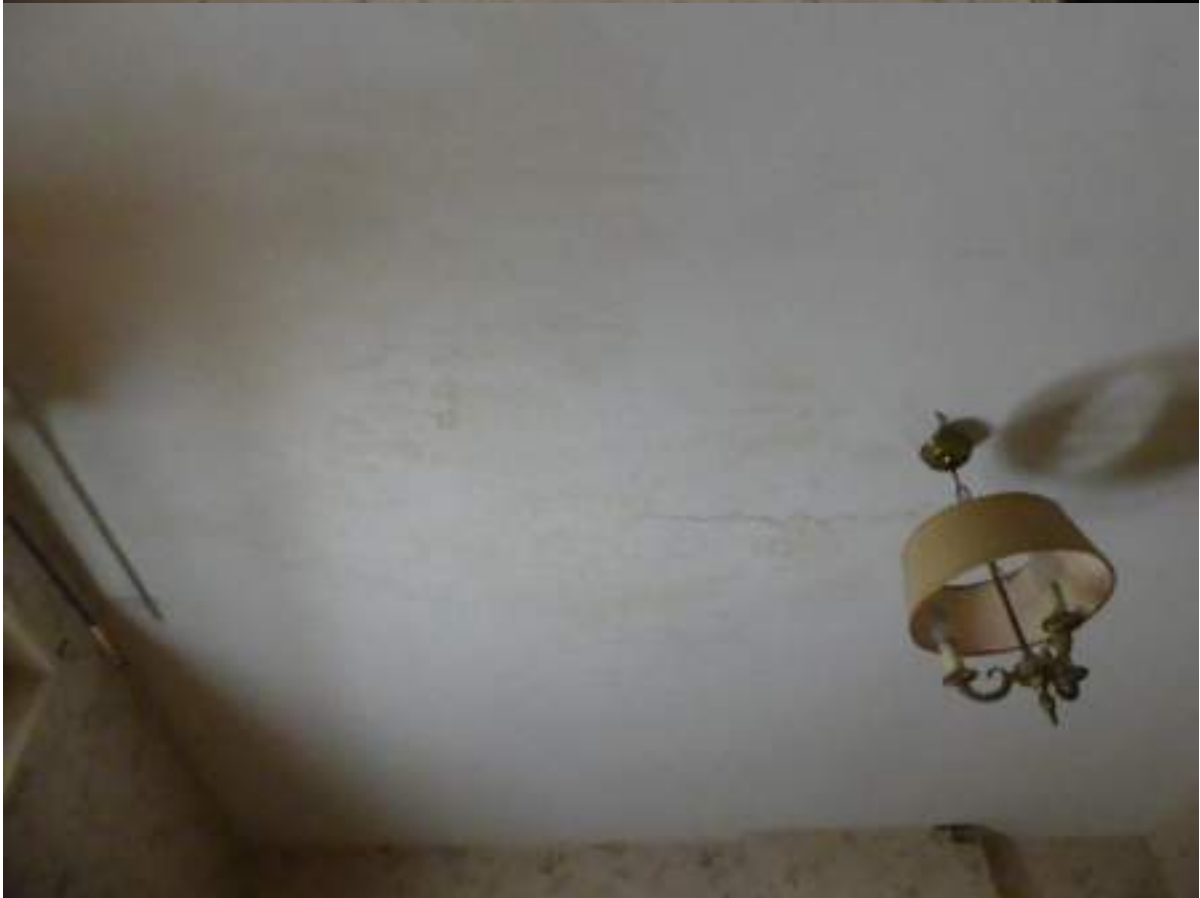
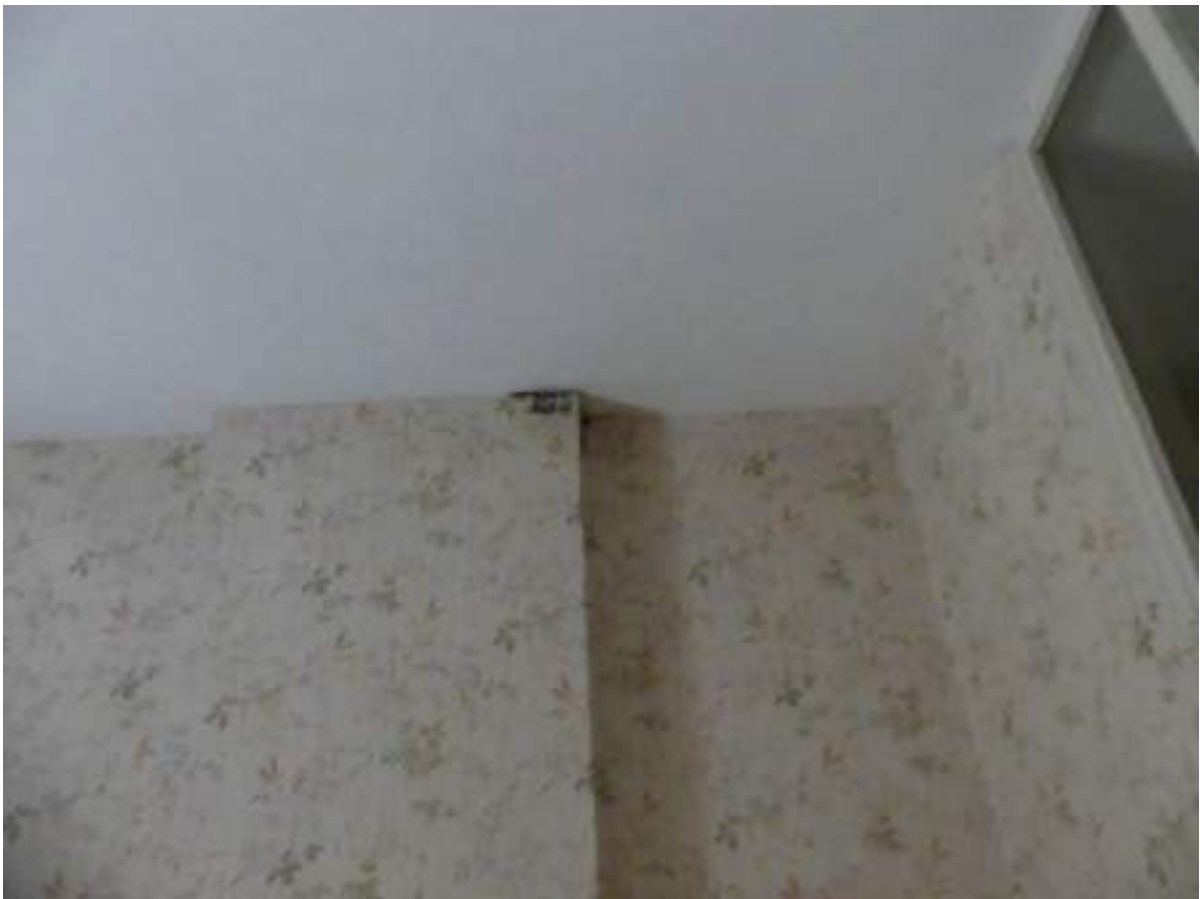
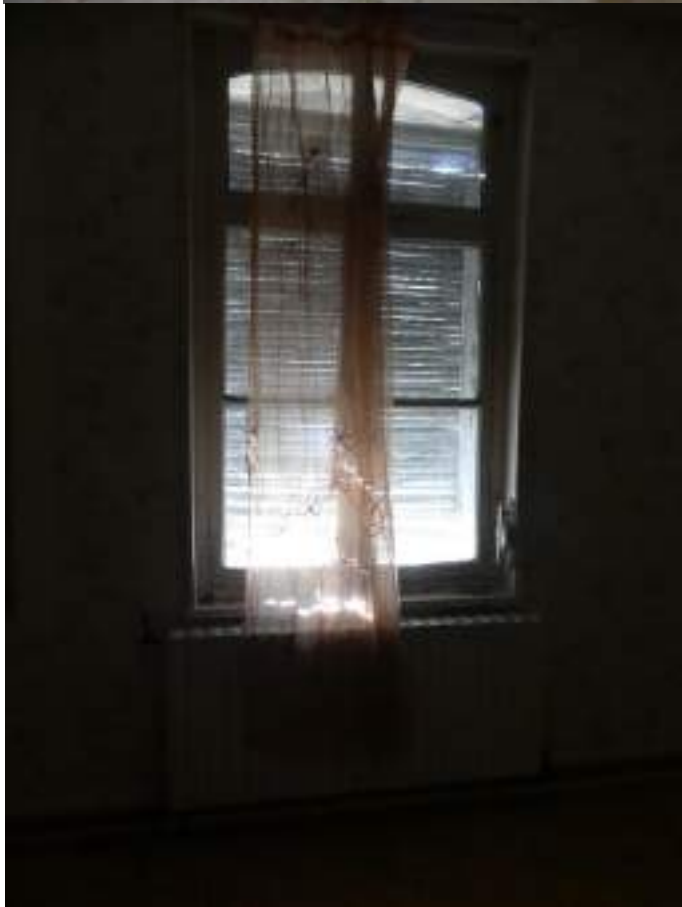
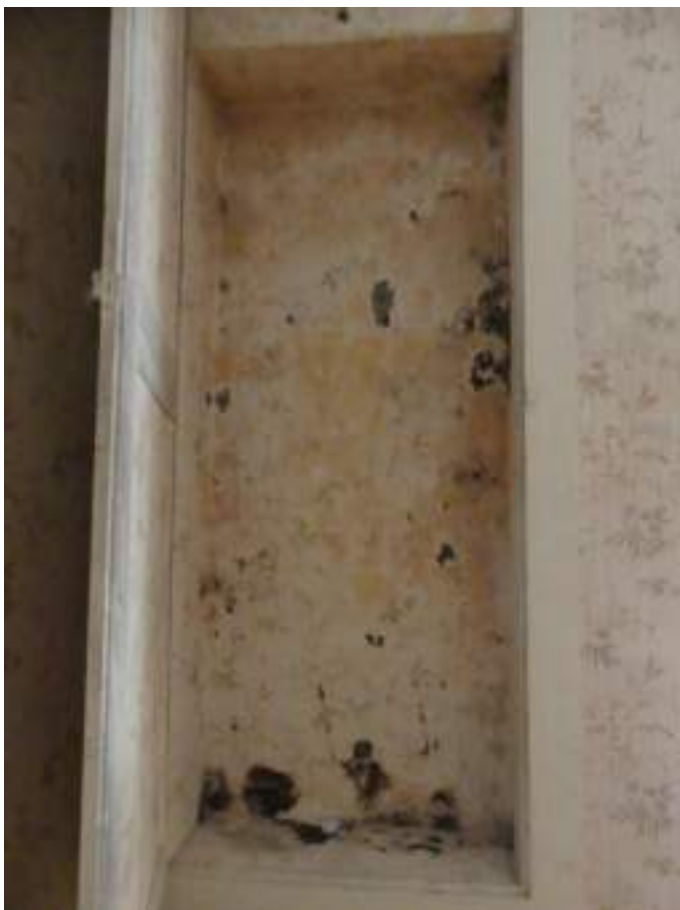
CHAMBRE ARRIERE :

Le plafond est enduit et peint en blanc. Il est maculé de traces orangeâtres d'humidité. On notera la présence de cloques d'enduit et de fissures. Il y a un point lumineux au plafond.

Un foyer de cheminée condamné, manteau et jambages en bois blanc. Le mur en haut de la cheminée est marqué par d'importantes moisissures noires.

On notera la présence d'une armoire murale sur la droite de la fenêtre, laquelle est marquée par d'importantes traces de moisissure noires.

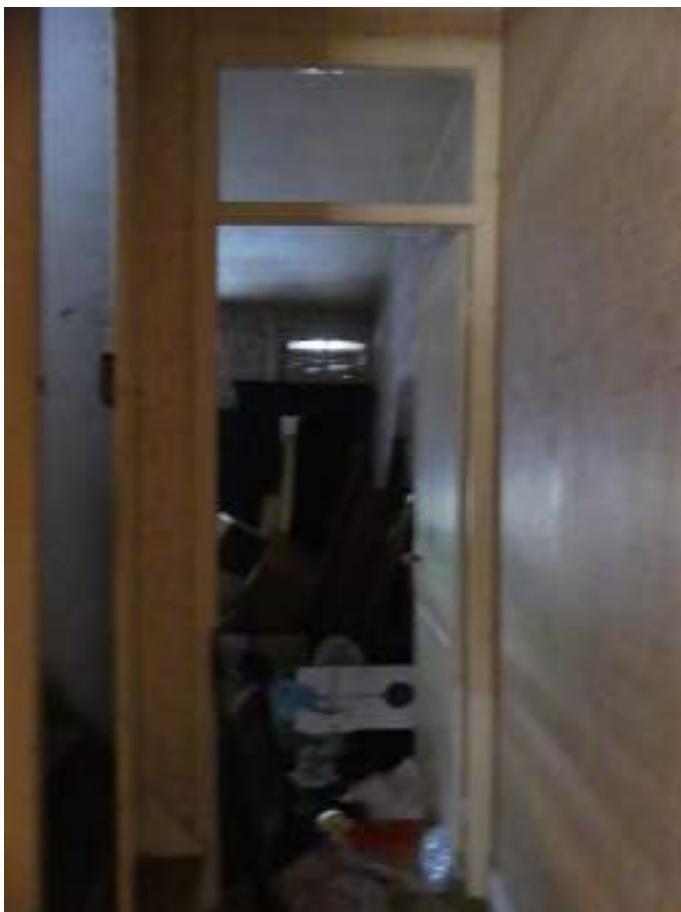
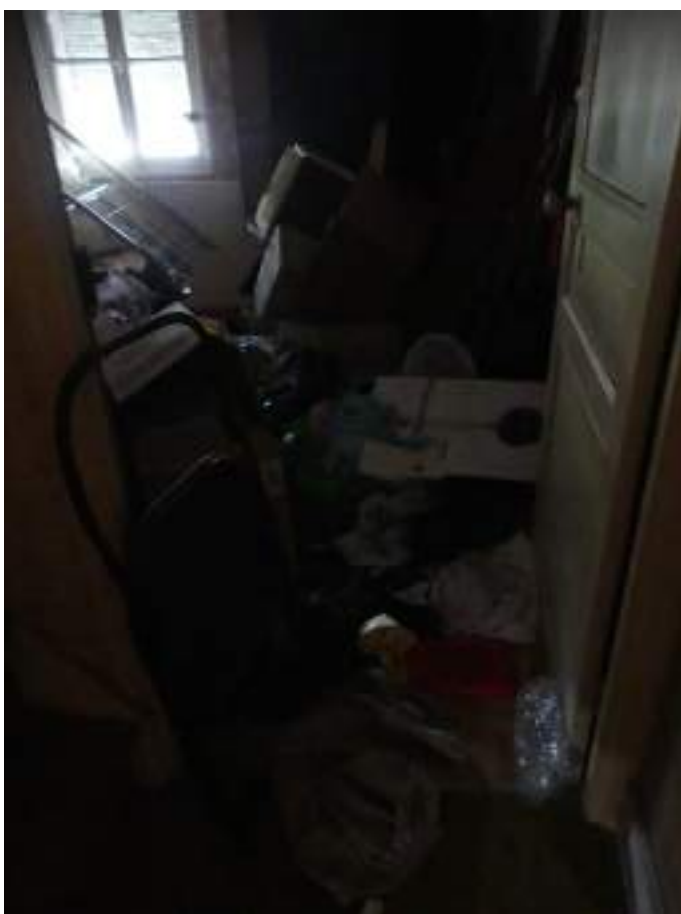
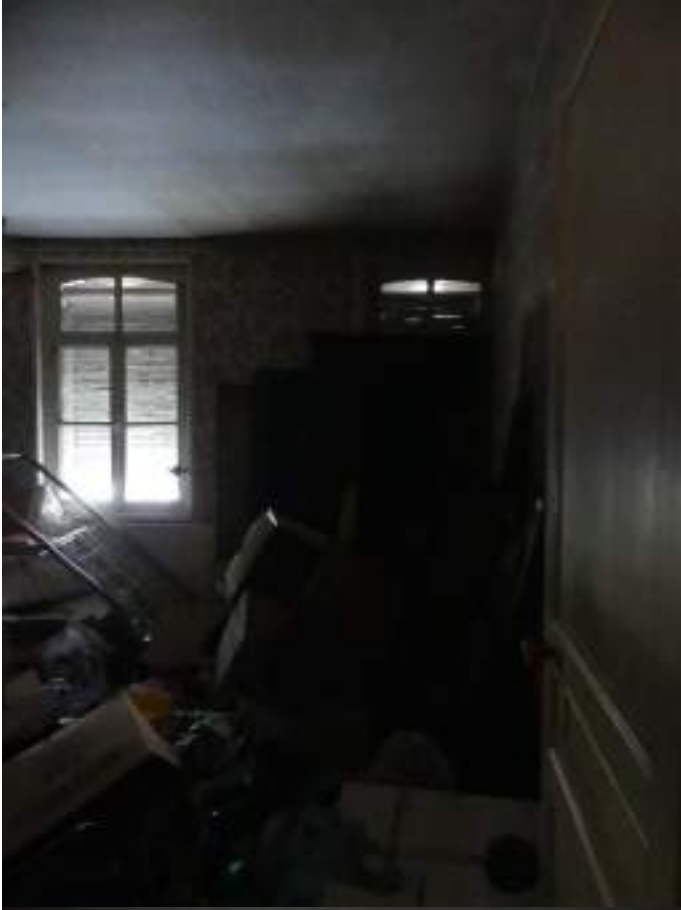
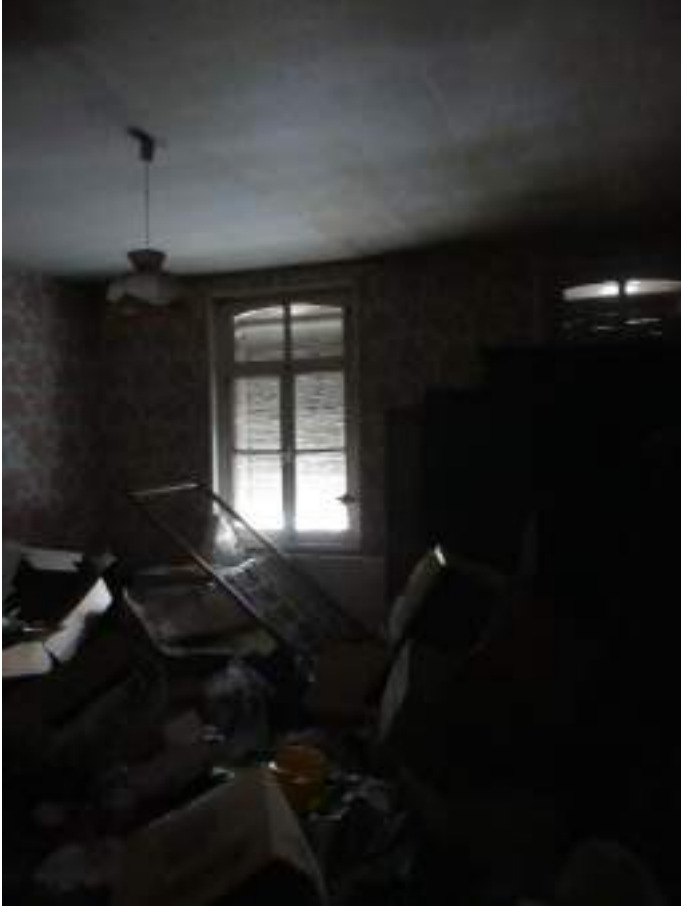
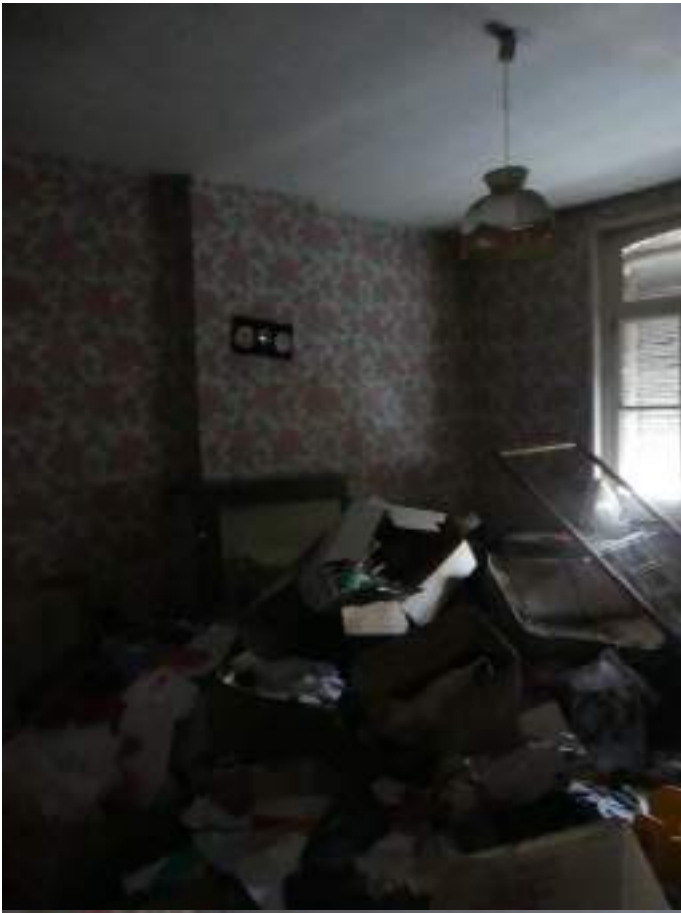
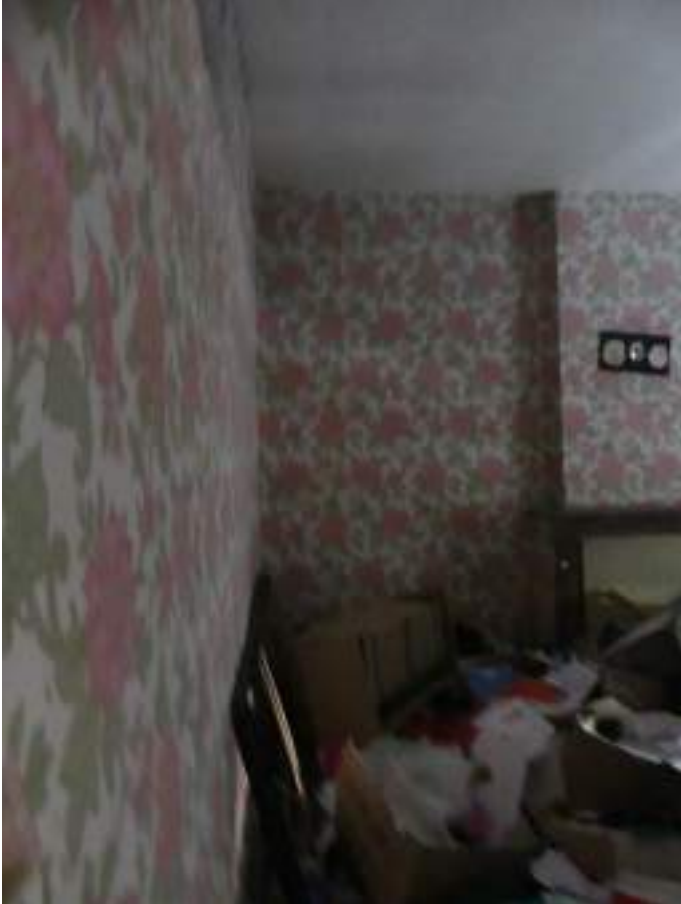
CHAMBRE AVANT :

La chambre est particulièrement encombrée et inaccessible. En conséquence, mes constatations se feront depuis le palier. Mes constatations seront donc sous toutes réserves.

Le plafond est enduit et peint en blanc, il semble cintré et marqué par d'importantes traces orangées. Il y a un point lumineux.
