PROCÈS-VERBAL DE DESCRIPTION

Me suis transportée ce jour, à 12h00, à : LE CATEAU CAMBRESIS (59360), 51 Rue Genty,

Il s'agit d'une maison à usage d'habitation en double mitoyenneté située en front de rue.

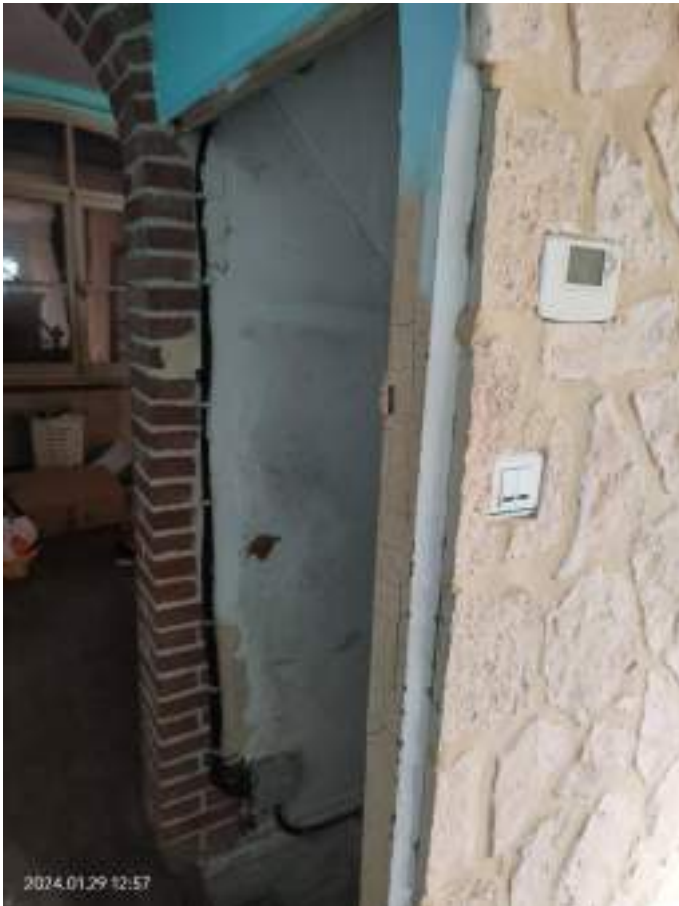
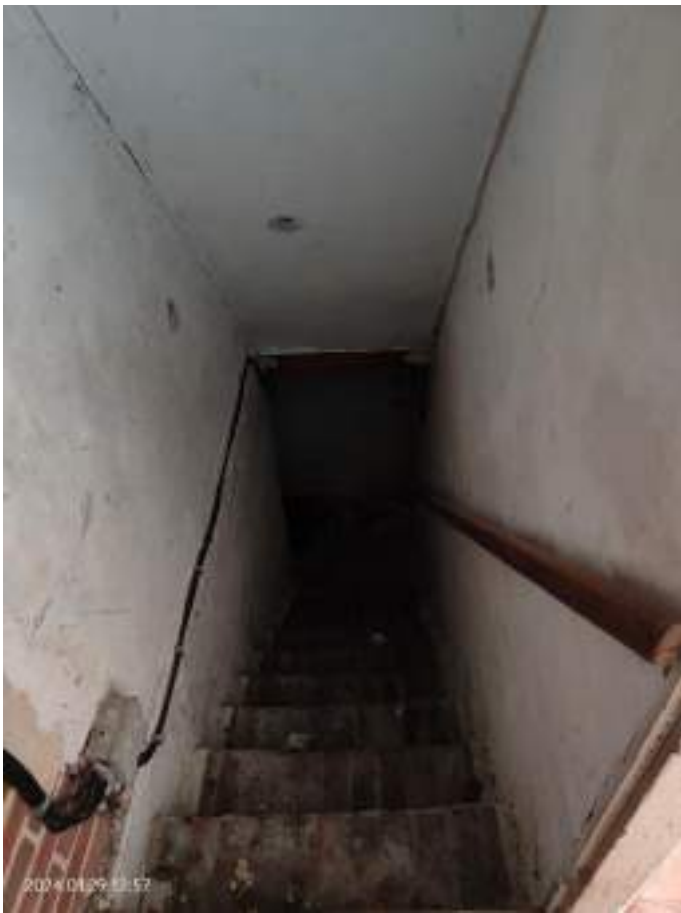
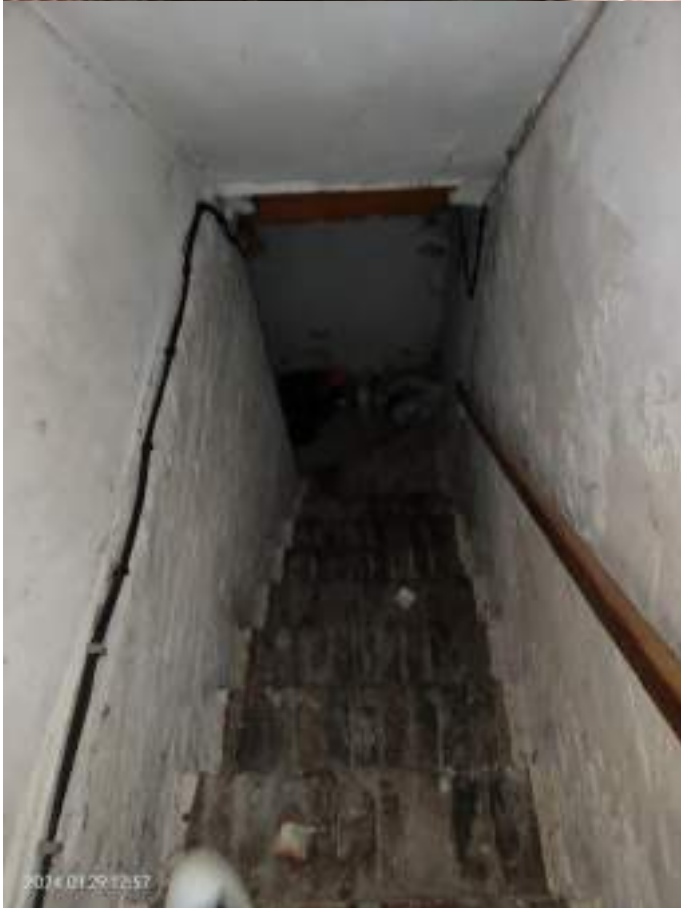
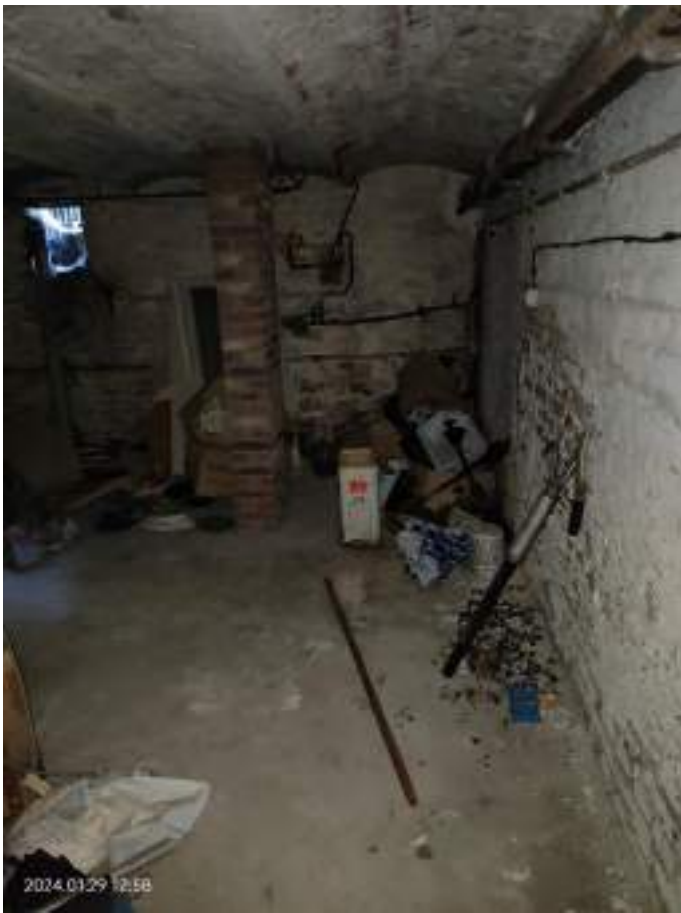
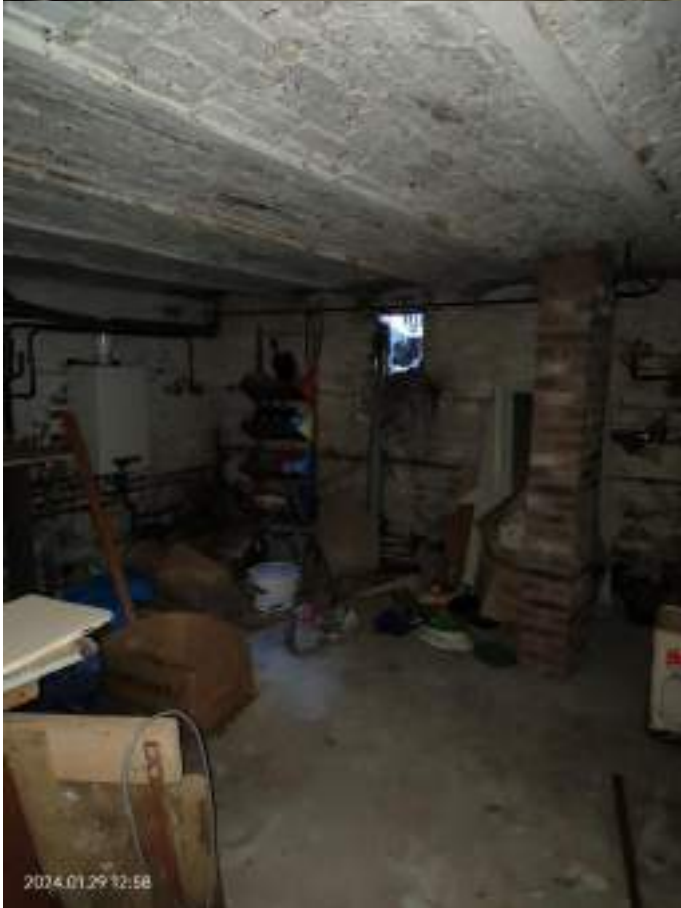
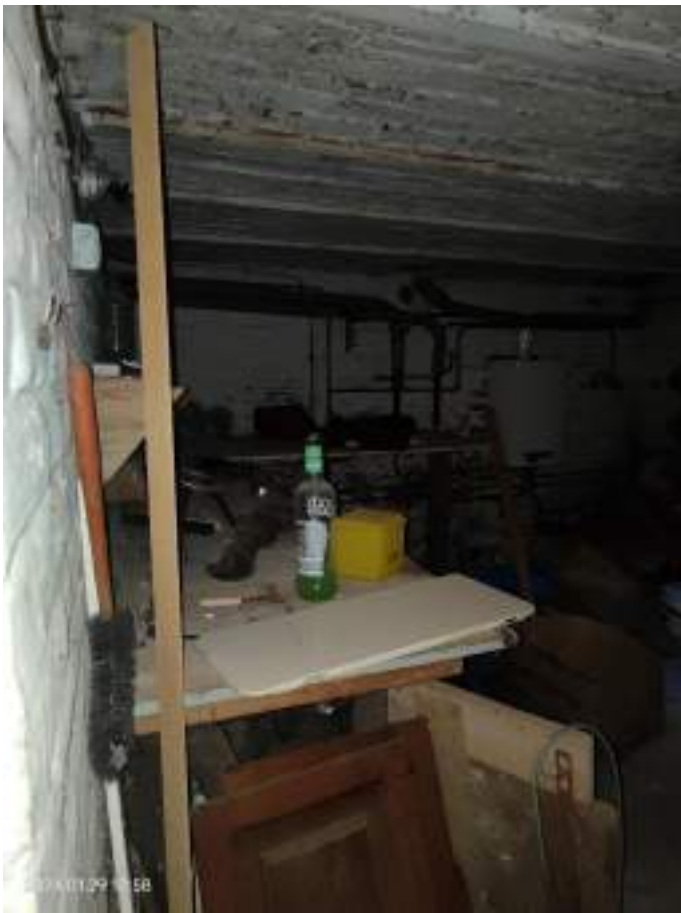
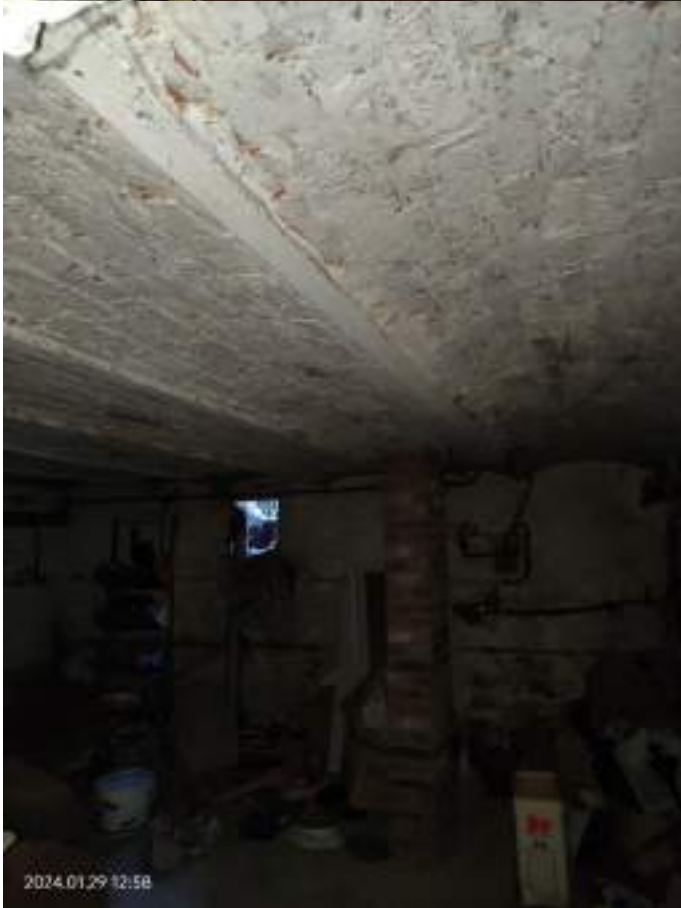
CAVE :

L'accès s'opère par l'escalier sous la montée de l'étage.
Absence de porte.

L'escalier est en briques.

Le sol est en béton, les murs sont élevés et voutés en briques.

S'y trouvent des encombrants, ainsi que la chaudière éteinte.
