PROCÈS VERBAL DE CONSTAT ET DE DESCRIPTION L'AN DEUX MILLE VINGT-QUATRE, LE TRENTE AOÛT À 09H00

Certifie m'être transporté ce jour à **EVIN MALMAISON (62141) 5 rue de l'Ancienne Brasserie** l'effet de procéder à la description de l'ensemble immobilier situé sur la parcelle cadastrée AH numéros 239 et 231 (avec des droits indivis sur les parcelles AH 216, 215, 226 et 227).

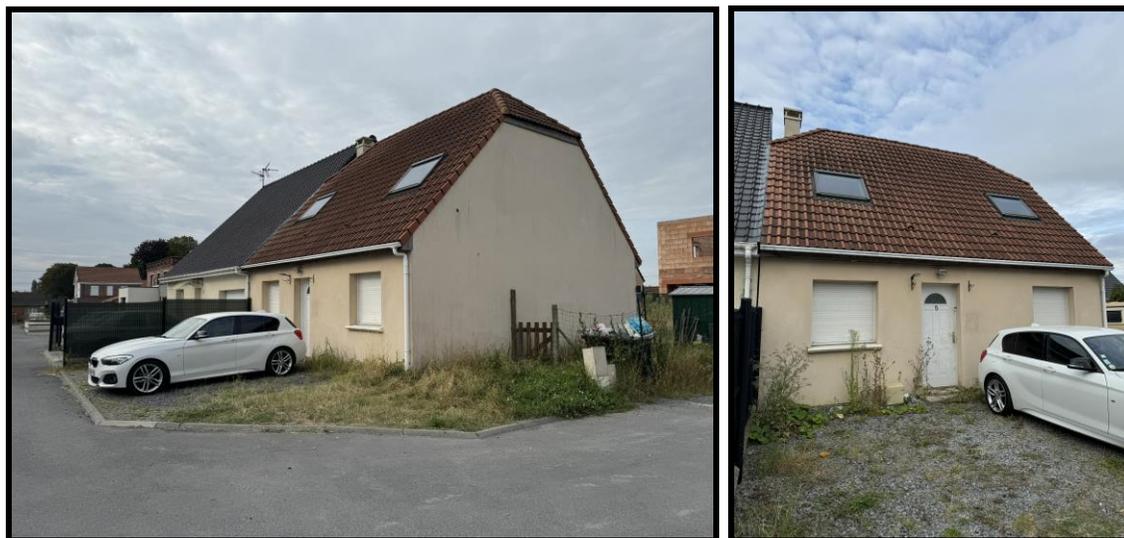
L'immeuble situé sur la parcelle AH239 est mitoyen sur la gauche vue de face, avec un petit espace parking en façade de l'immeuble.

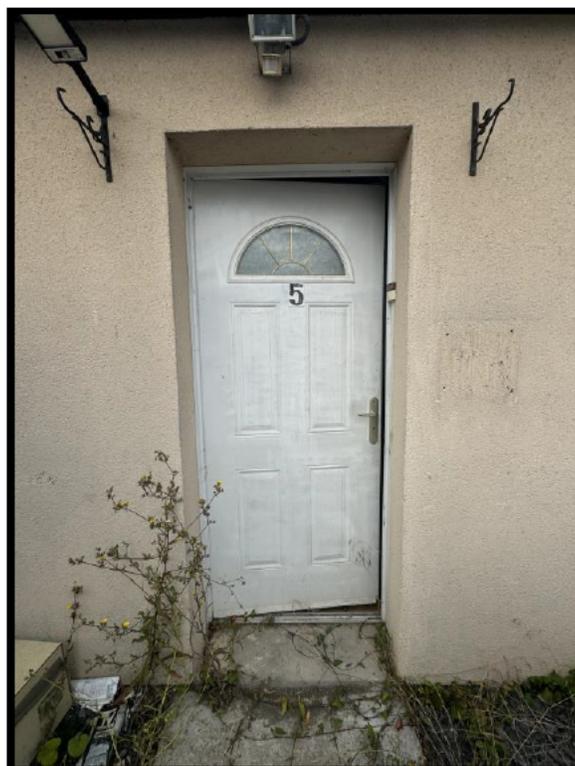
Hall d'entrée

On accède l'habitation par une porte en aluminium badigeonnée en blanc équipée de quincailleries.

- ↳ Seuil métallique, parquet stratifié.
- ↳ Doublage placoplâtre aux murs et au plafond.

Cette pièce est à l'état d'abandon.

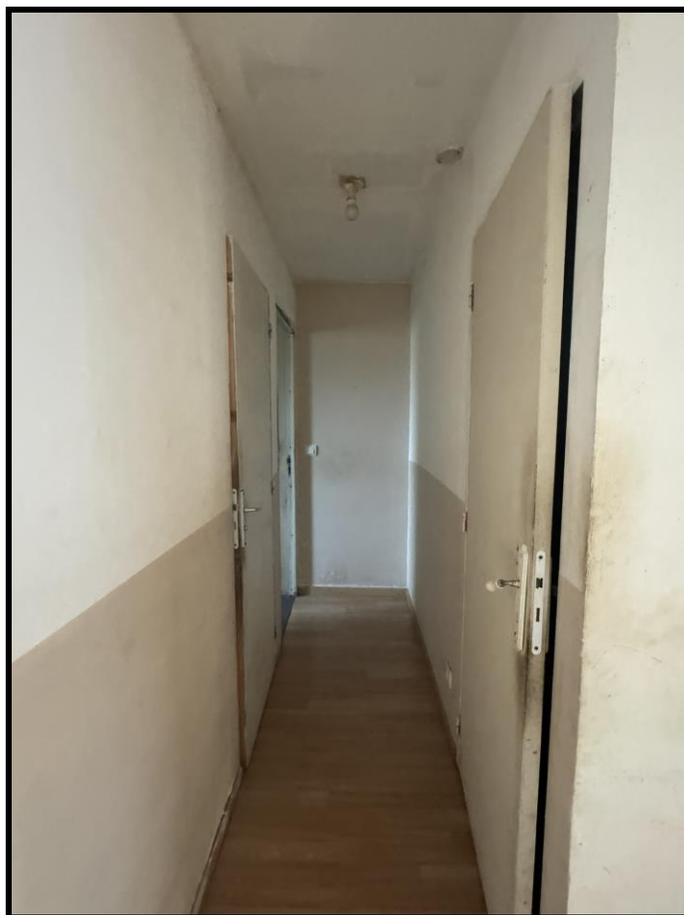
Couloir

Il s'agit d'une pièce aveugle, éclairée uniquement par un point lumineux

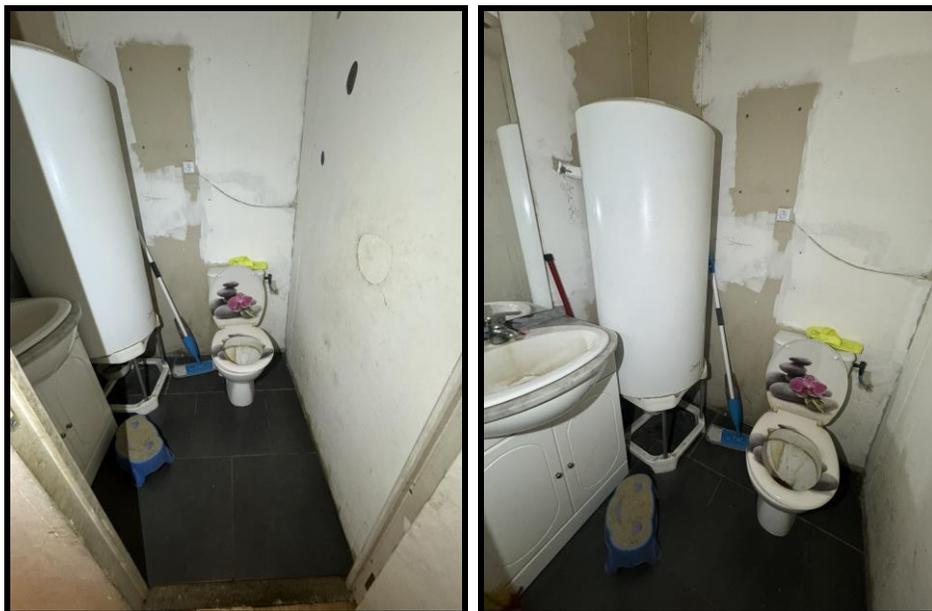
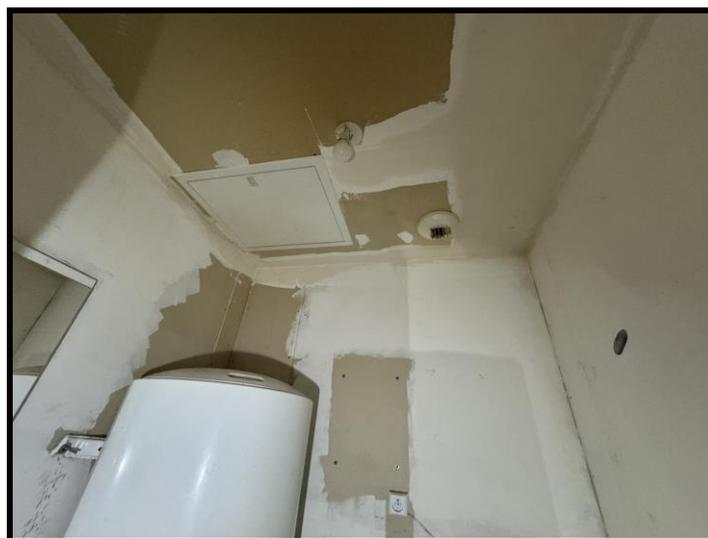
Wc

↳ Murs et plafond sur doublage, à l'état brut.

Présence d'un siège WC, d'un cumulus sur pied, d'un petit meuble lavabo une vasque.

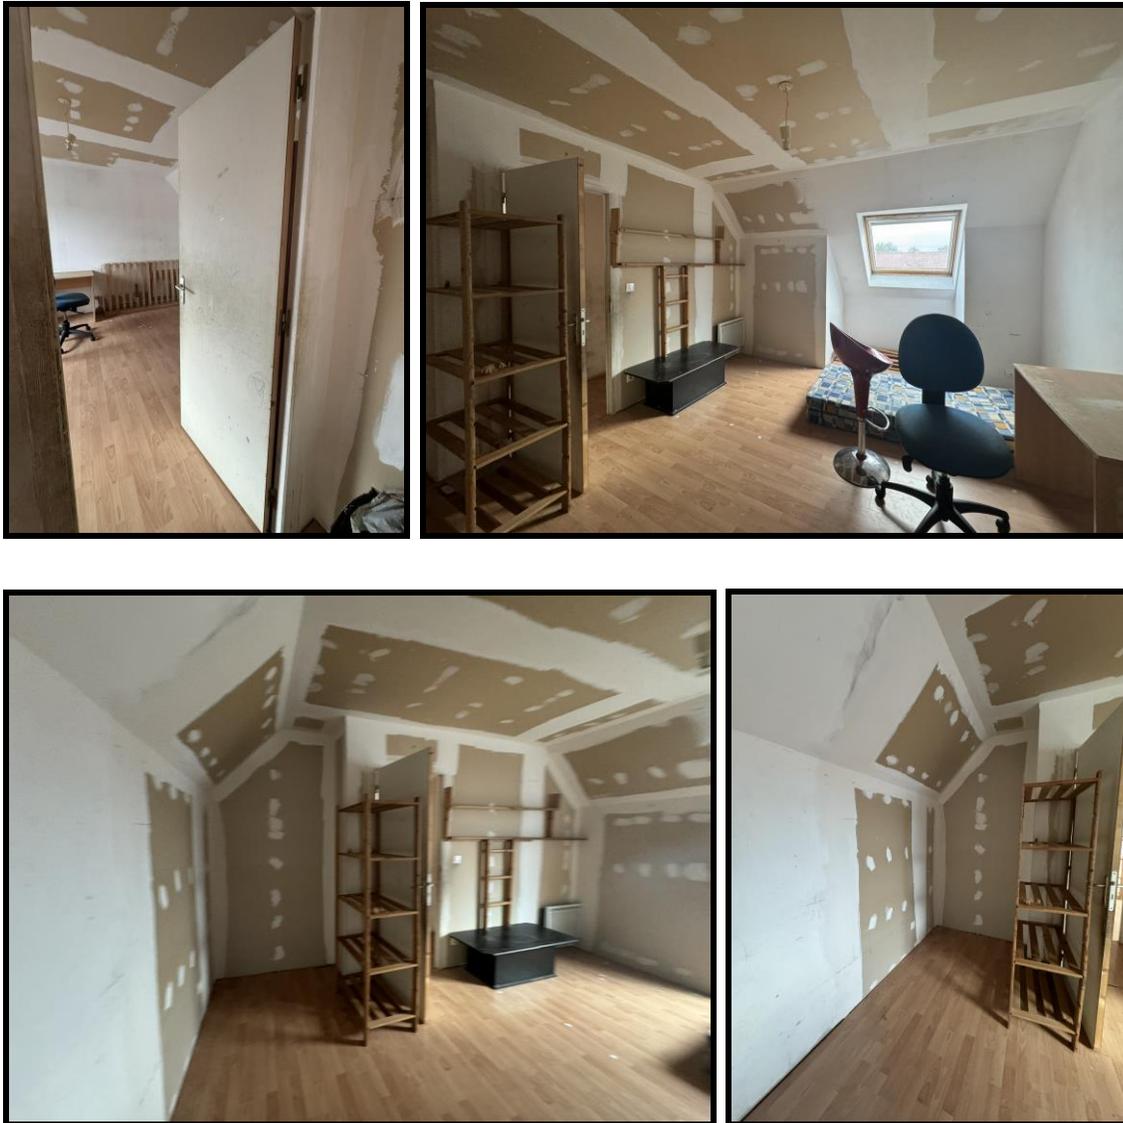
Chambre de gauche

Le tout brut, également, sans aménagement, sans élément décoratif.

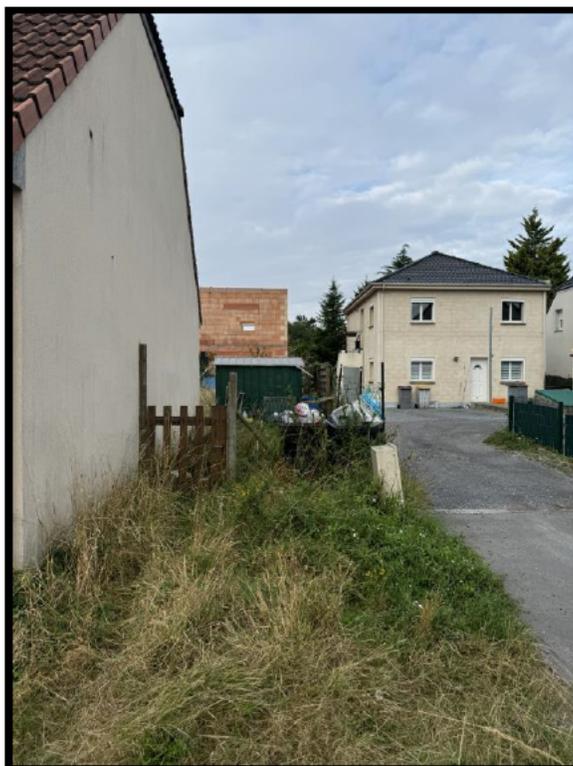
Sur la droite du pignon droit, un portillon d'accès au jardin.

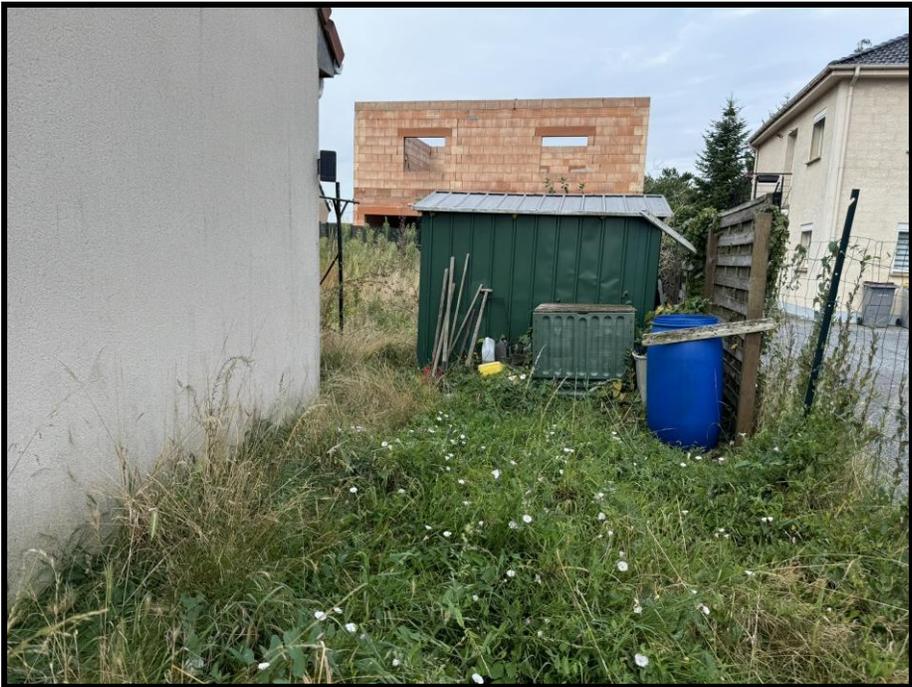
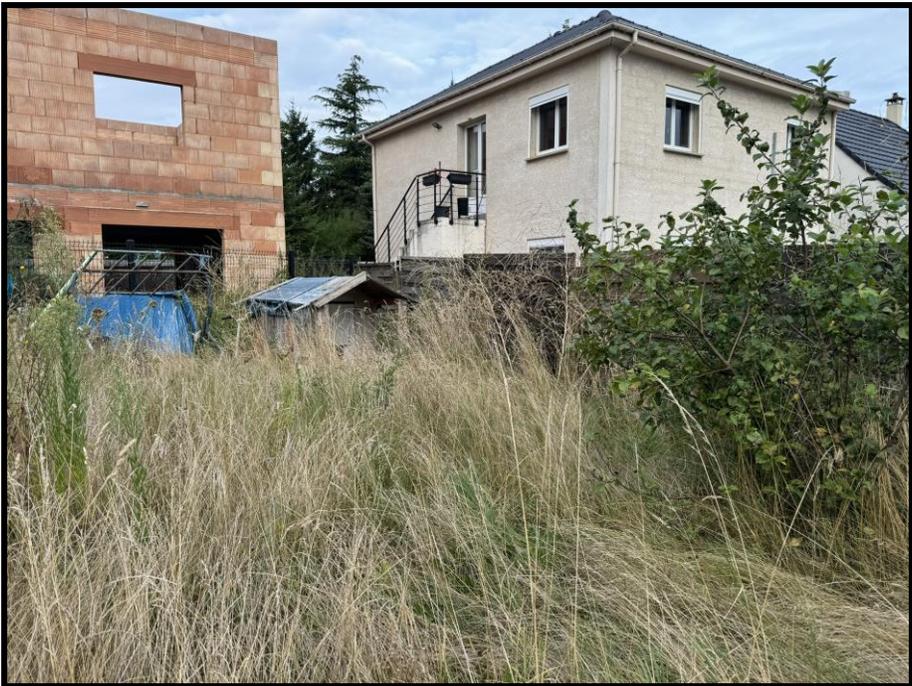
Ce jardin est à l'état de friche, d'abandon, étant précisé que la parcelle AH 231 consiste en une bande de gazon située sur la droite, côté accès aux habitations voisines.

La parcelle AH 231 constitue une bande terre située sur la partie arrière, côté Jardin.
