# PROCES VERBAL DE DESCRIPTION

Dressé le vendredi 9 février 2024

16, rue Rougeleck 54650 SAULNES

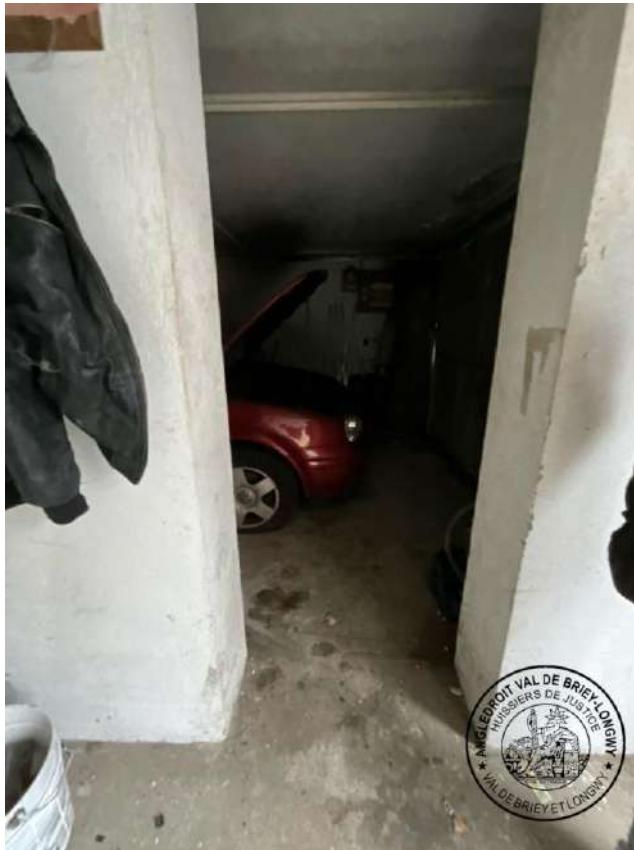
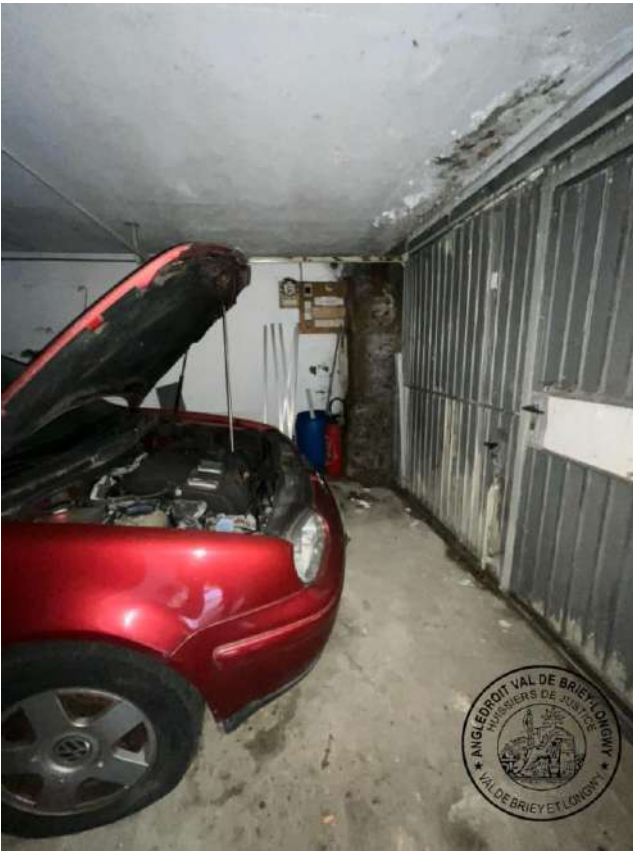
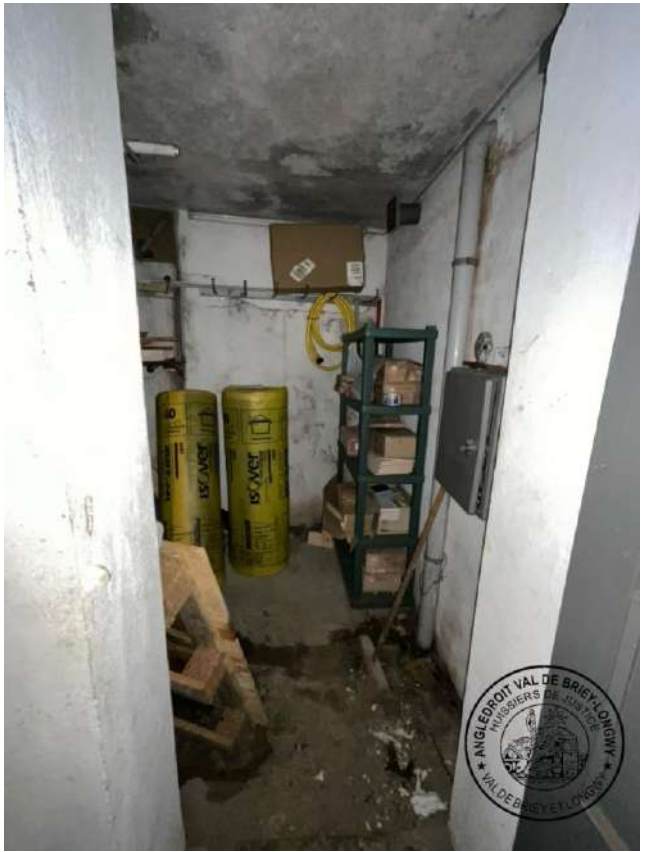
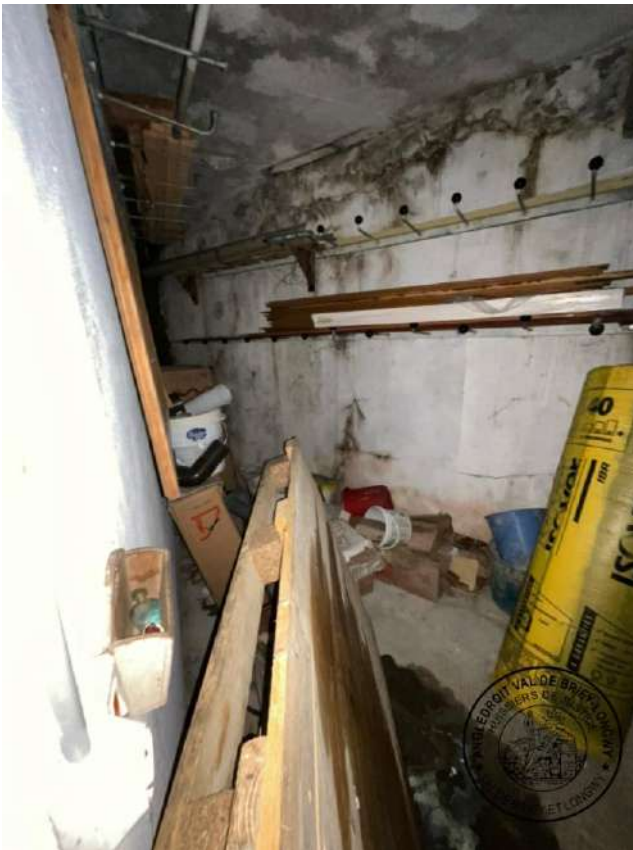
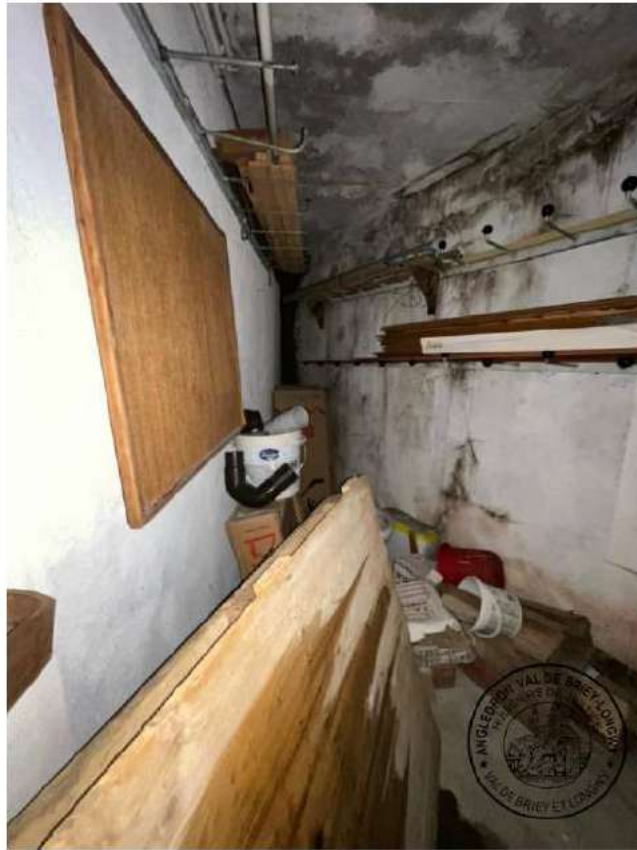
## LE GARAGE

Il s'agit d'un garage toit terrasse comprenant 2 entrées. L'accès se fait par deux portes métalliques basculantes. La peinture de la deuxième porte est presque complètement écaillée.

Les garages sont encombrés : l'un par différents objets et débris, l'autre par une voiture.

Les murs sont peints grossièrement, en état d'usage. Présence de traces sur le mur où il y a la voiture.

Il y a dans l'angle une petite pièce elle aussi fortement encombrée

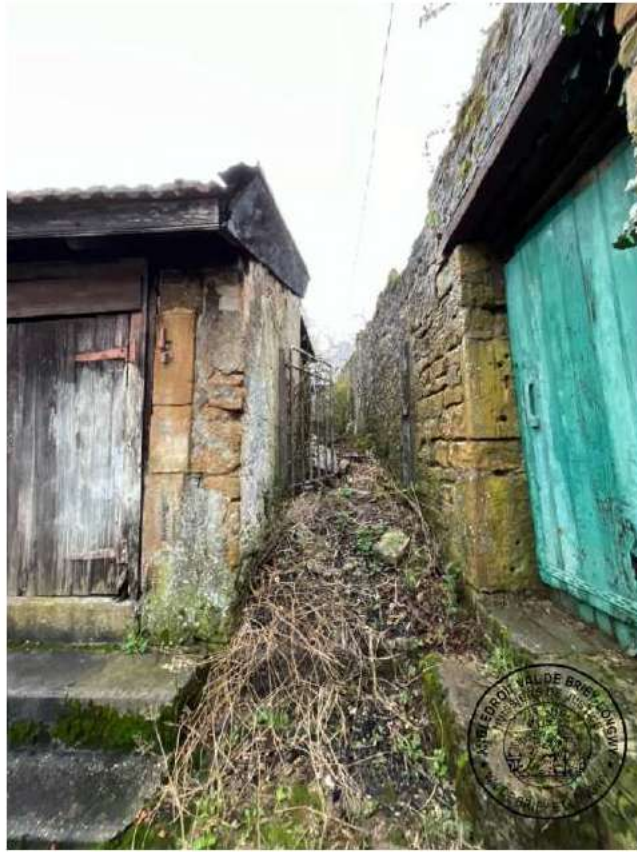
## LE JARDIN

Le jardin est en friche. Il n'est pas entretenu. Il comprend une baraque en taule et une construction en pierre avec trois portes en bois, vétuste.

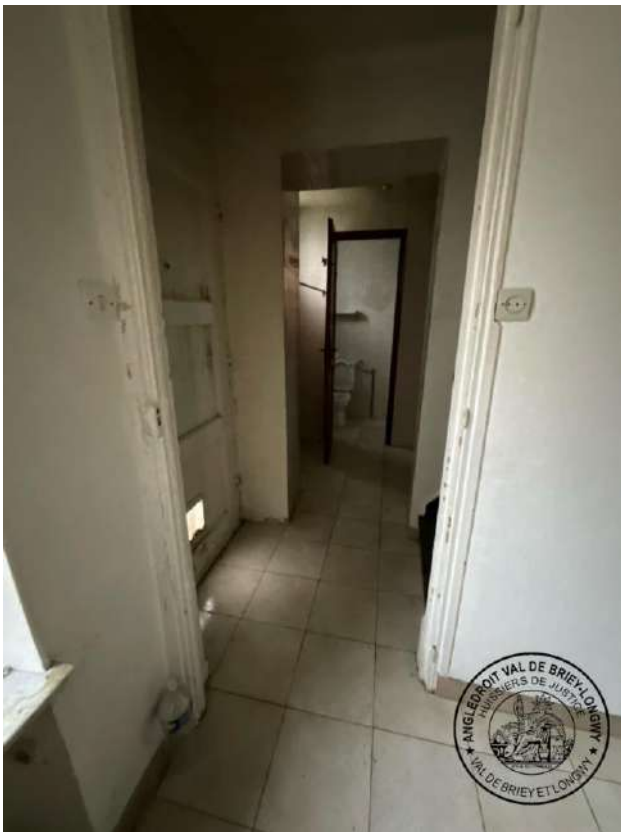
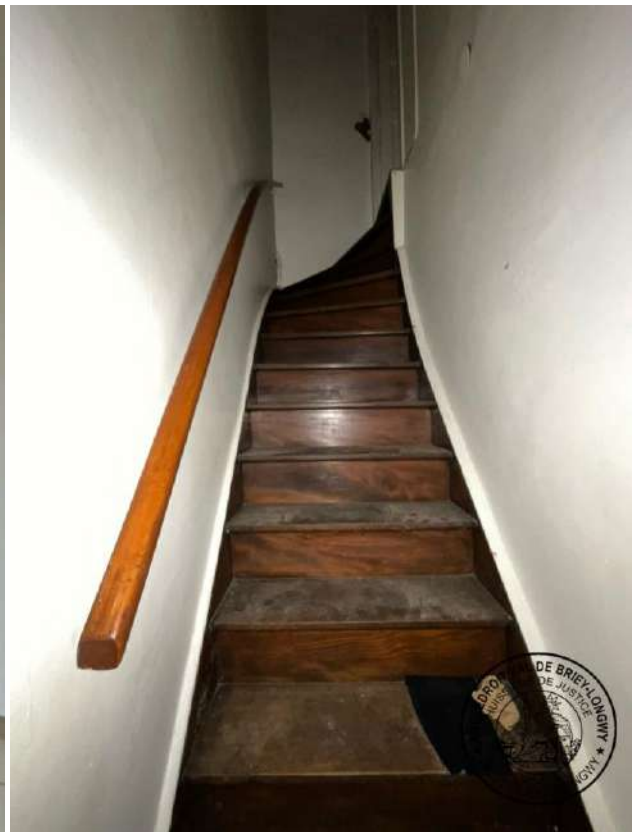
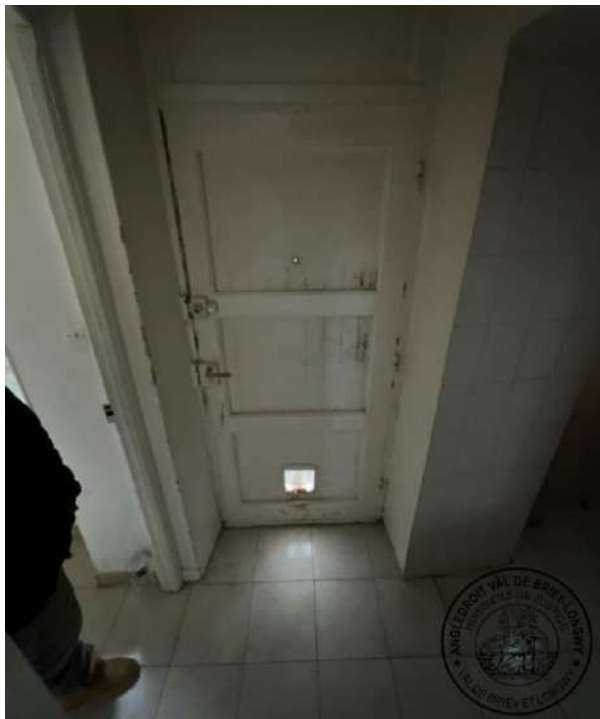
### L'ENTRÉE

L'accès se fait par une porte en bois vitrée avec fer forgé, sale.

Le sol est recouvert d'un carrelage qui est sale.

Les murs seront recouverts d'un papier peint qui est en mauvais état.

Le plafond est peint, la peinture en mauvais état.

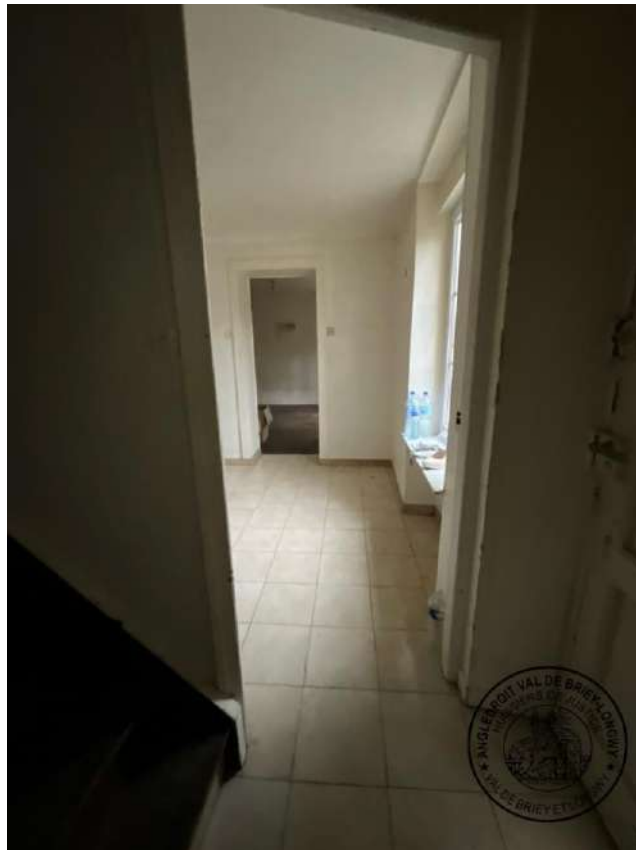
### **SALLE A MANGER**

Le sol recouvert d'un carrelage qui est ancien et sale.

Les murs sont recouverts d'un papier peint qui est en mauvais état.

Le plafond est recouvert d'une peinture sur plâtre, en mauvais état, avec un point lumineux.

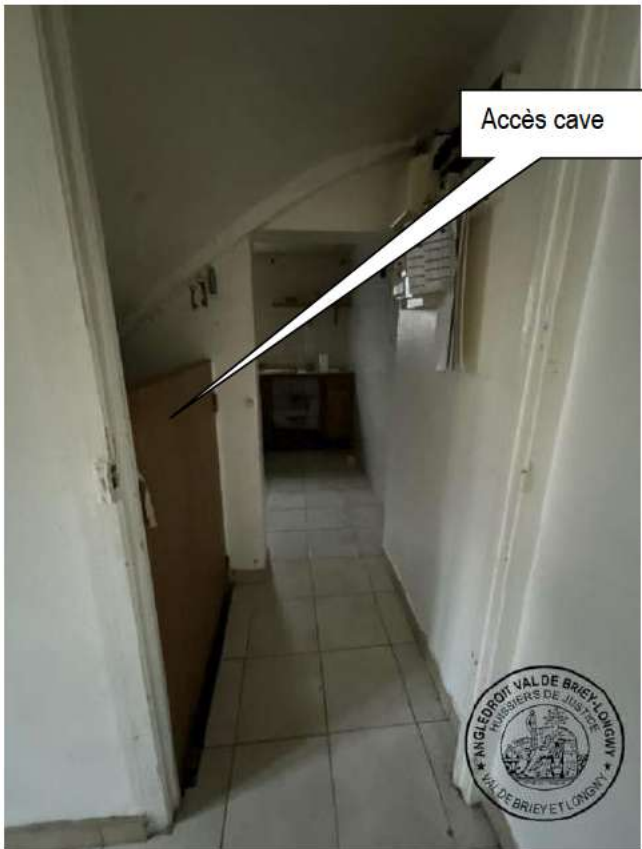
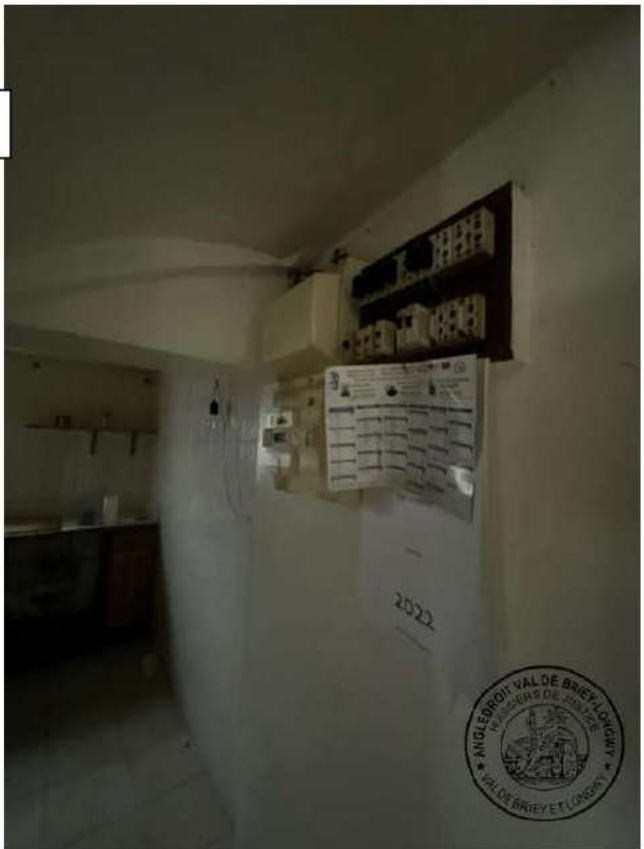
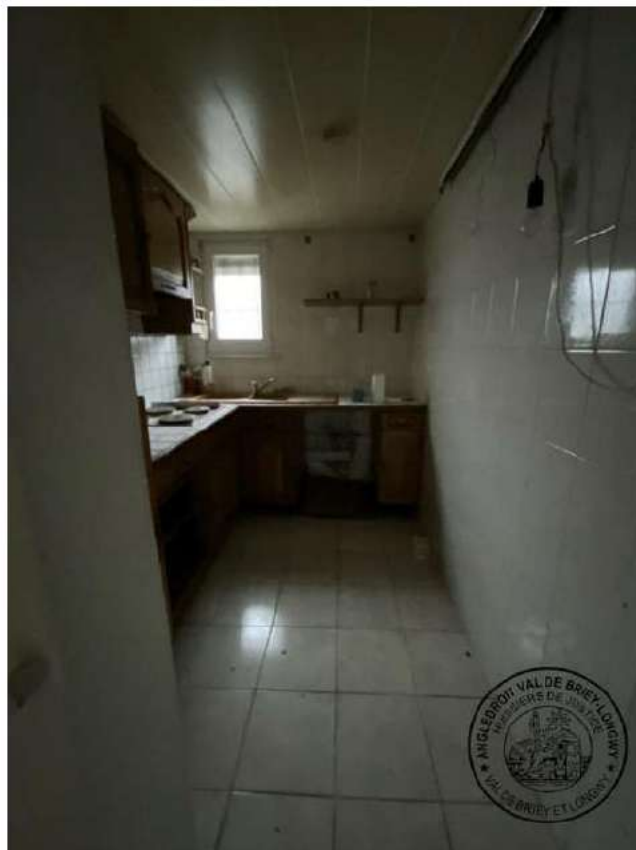
## **LA CUISINE**

Le sol est recouvert d'un carrelage qui est sale et ancien.

Les murs sont recouverts d'une faïence murale qui est ancienne.

- une cuisine équipée vétuste comprenant des éléments hauts bas avec façade en bois et un plan de travail carrelé.
- une plaque de cuisson électrique ancienne, en état d'usage.
- un évier deux bacs avec égouttoir, ancien avec mitigeur, en état d'usage.
- un tableau électrique, en état d'usage.
- une étagère, en état d'usage.
- une petite fenêtre PVC double vitrage simple battant, en état d'usage.

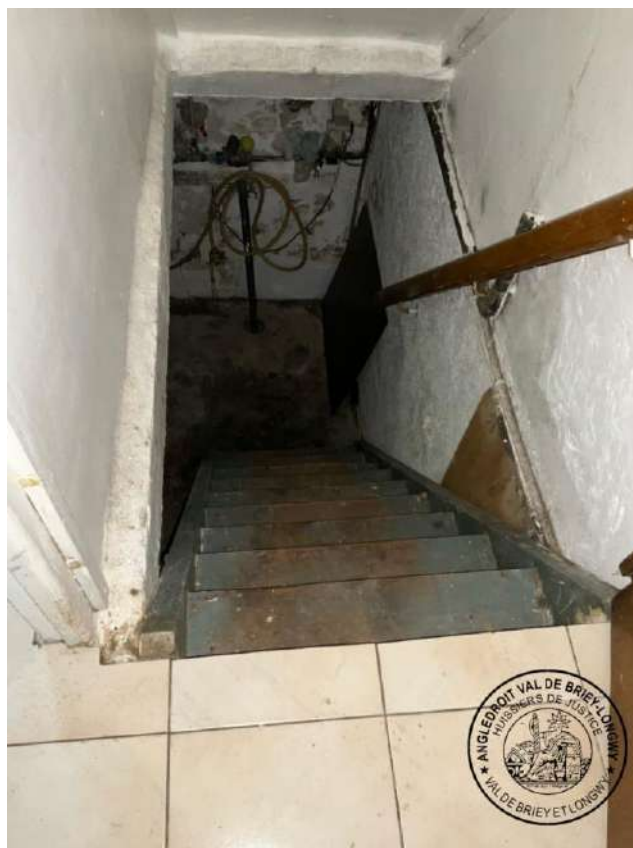
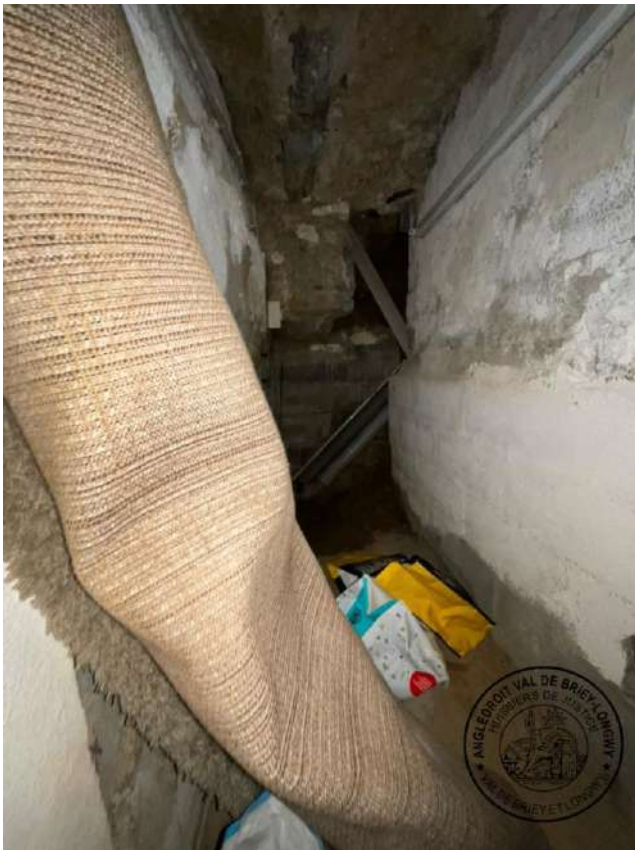
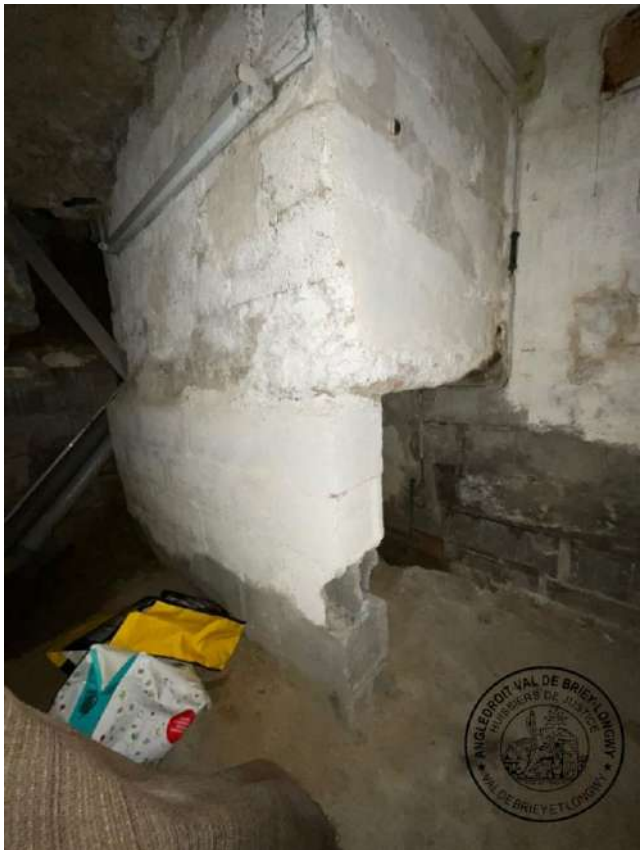
## LA CAVE

L'escalier desservant la cave est un escalier meunier en bois, vétuste.

La cave comprend deux pièces dont les sols sont recouverts d'une dalle vétuste.

Les murs sont recouverts de chaux, en mauvais état.

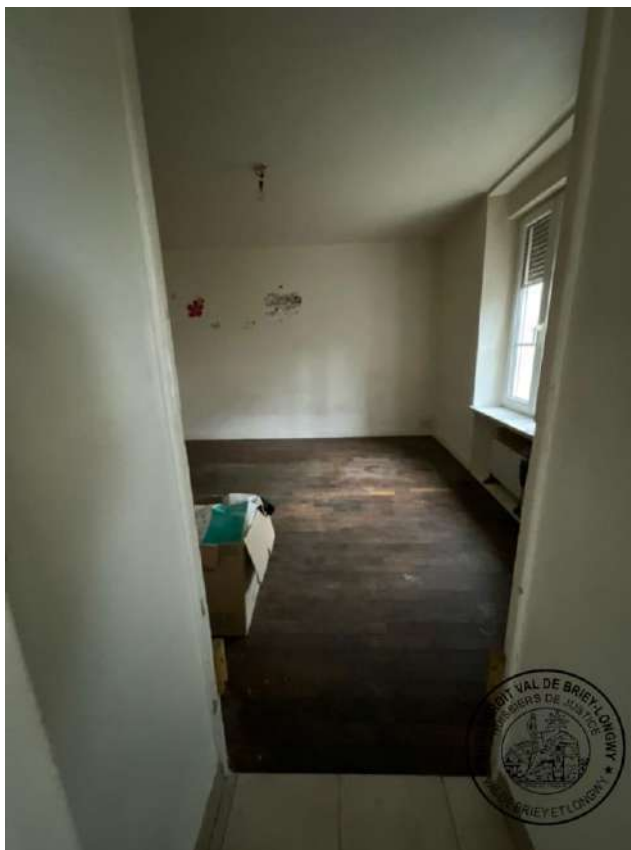
## LE SEJOUR

L'accès se fait par une porte en bois quatre panneaux, vétuste.

Le sol est recouvert d'un parquet qui est sale.

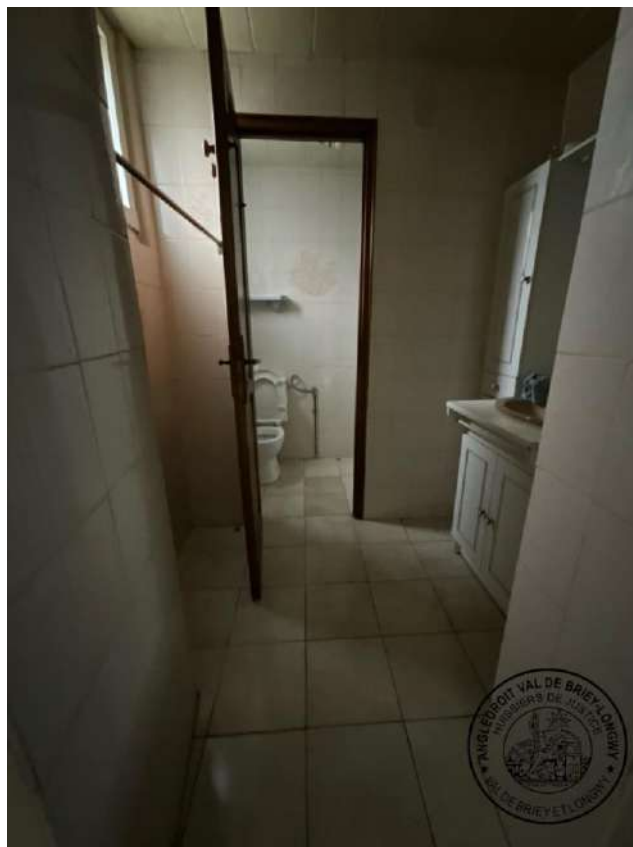
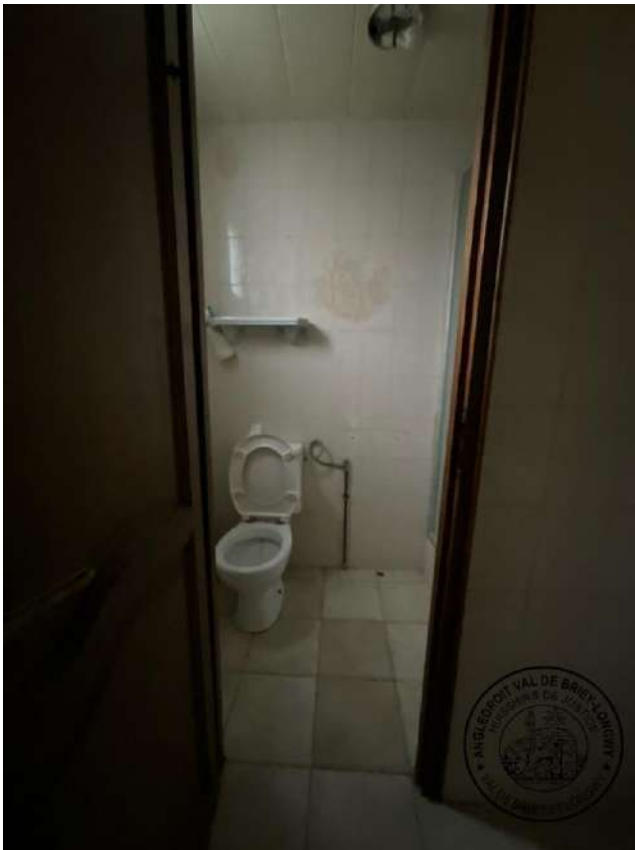
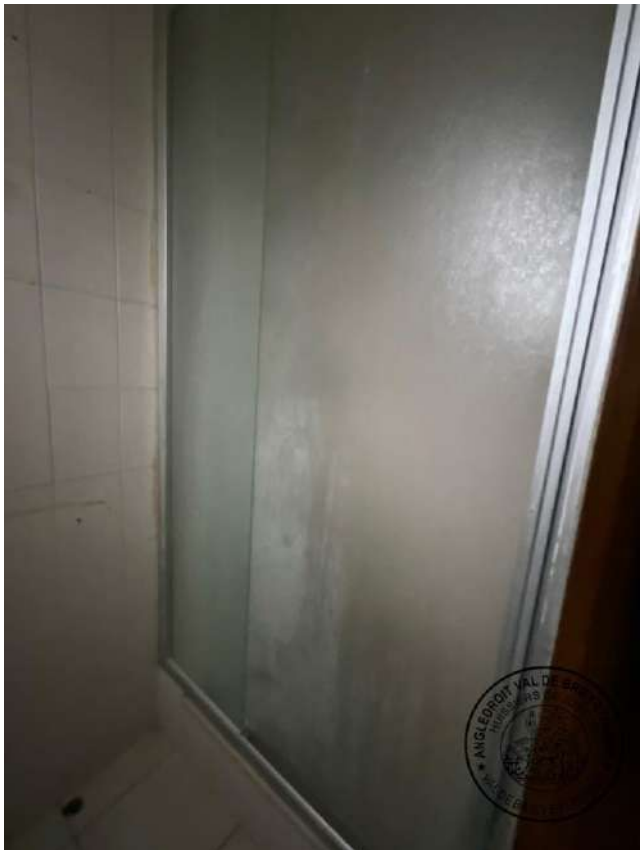
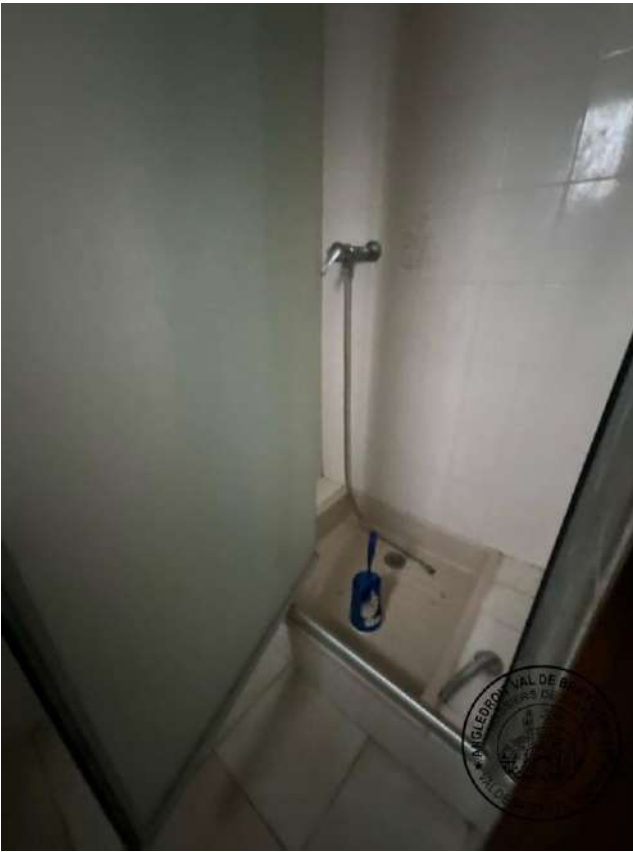
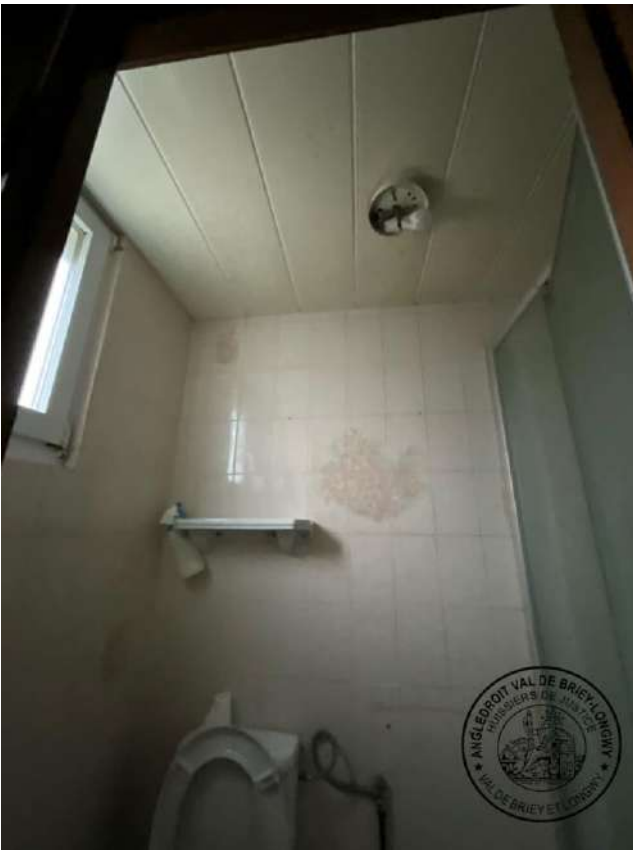
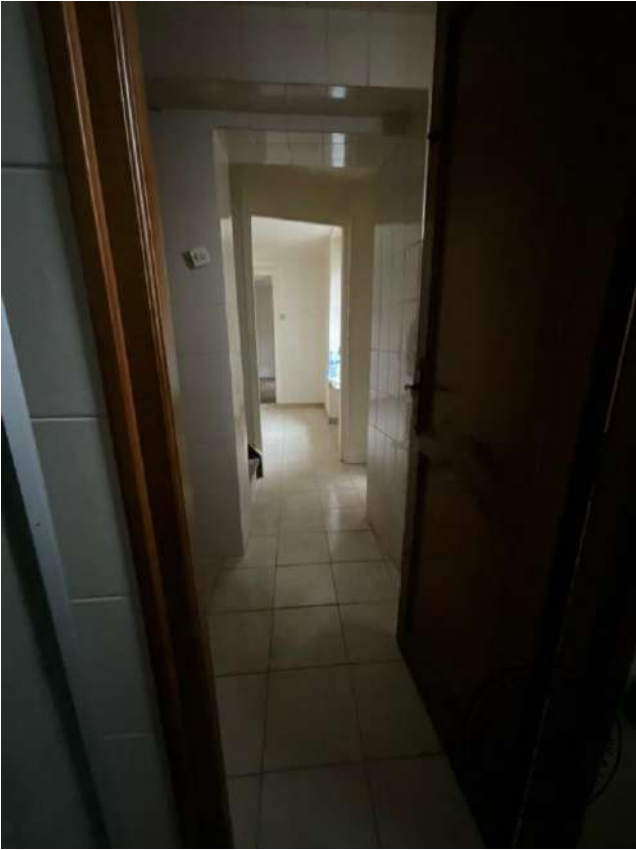
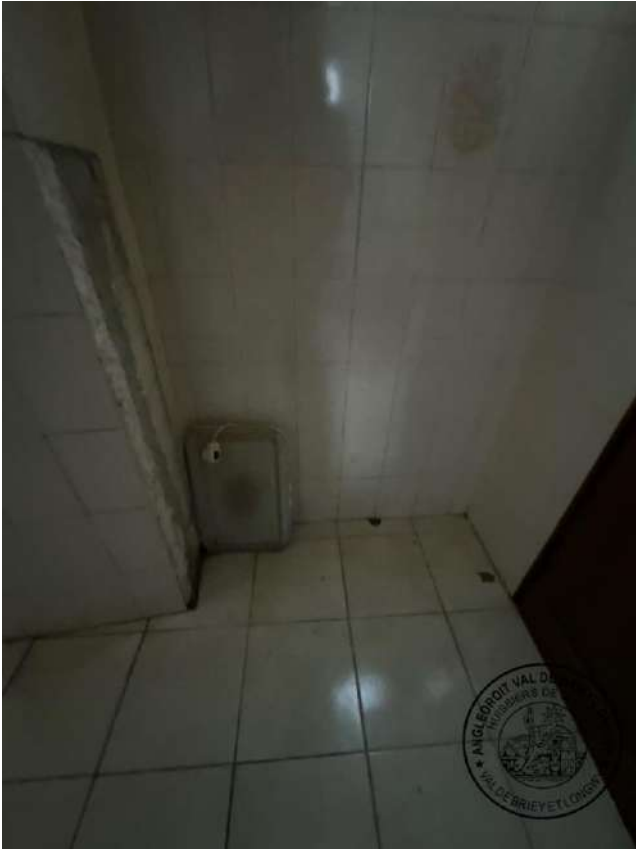
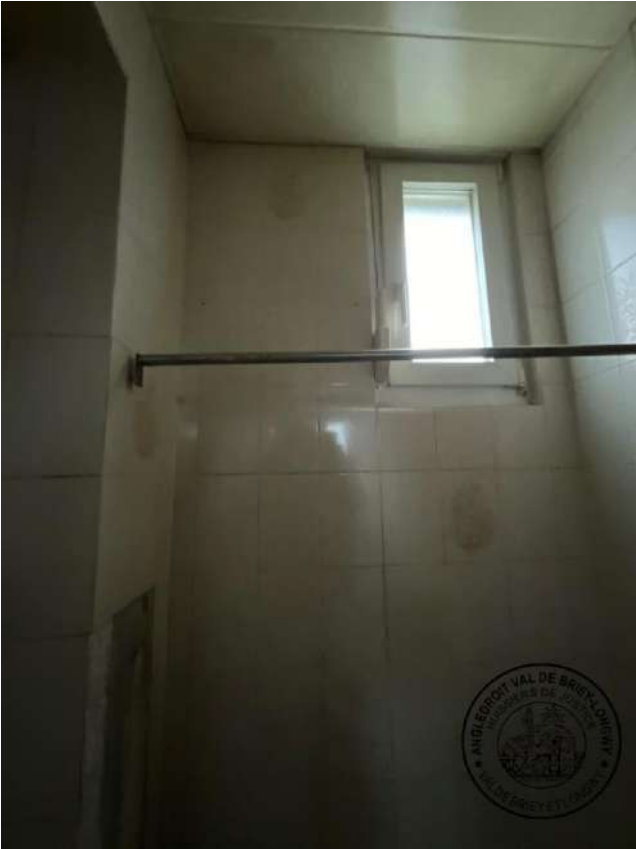
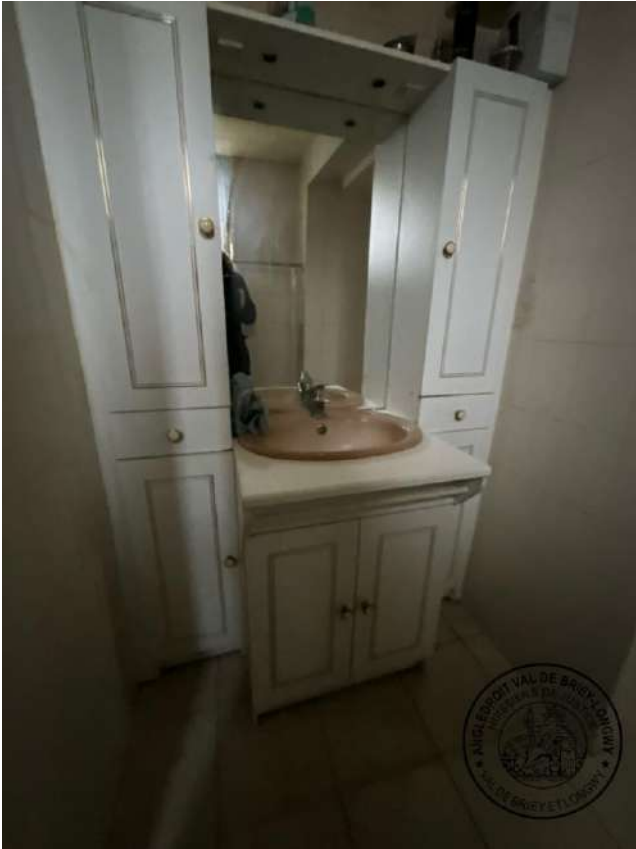
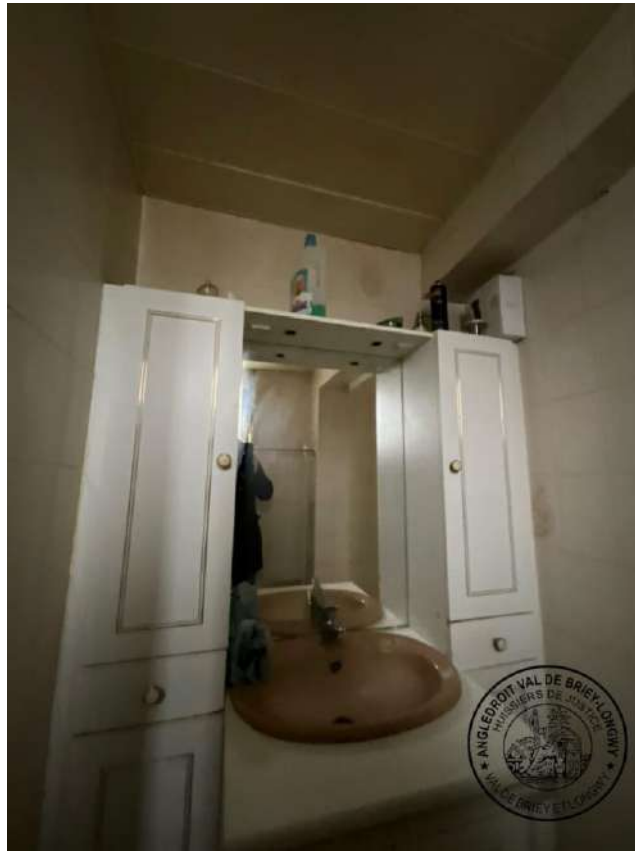
## **LA SALLE DE BAIN ET LES WC**

Le sol est recouvert d'un carrelage qui est ancien et sale.

Les murs sont recouverts de faïence murale en état d'usage, il manque par endroits quelques carreaux de carrelage.

- un meuble de salle de bain avec vasque, miroir de courtoisie et deux colonnes avec deux portes et un tiroir. Le tout est vétuste.

Le sol est recouvert d'un carrelage sale.

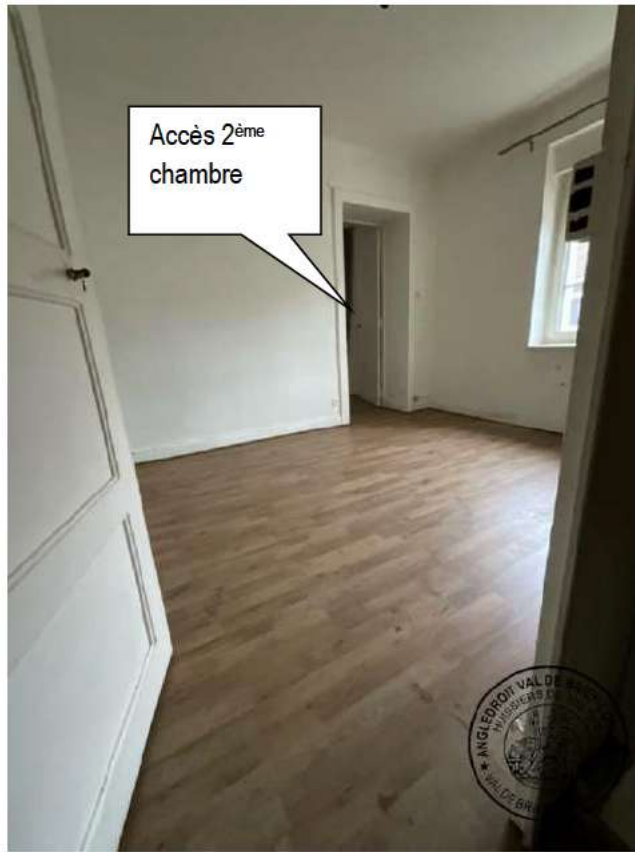
### LA 1<sup>ère</sup> CHAMBRE

L'accès à la chambre se fait par une porte en bois trois panneaux peinte, vétuste.

Le sol est recouvert d'un stratifié en état d'usage et sale.

Les murs sont recouverts d'un papier peint, en mauvais état et sale.

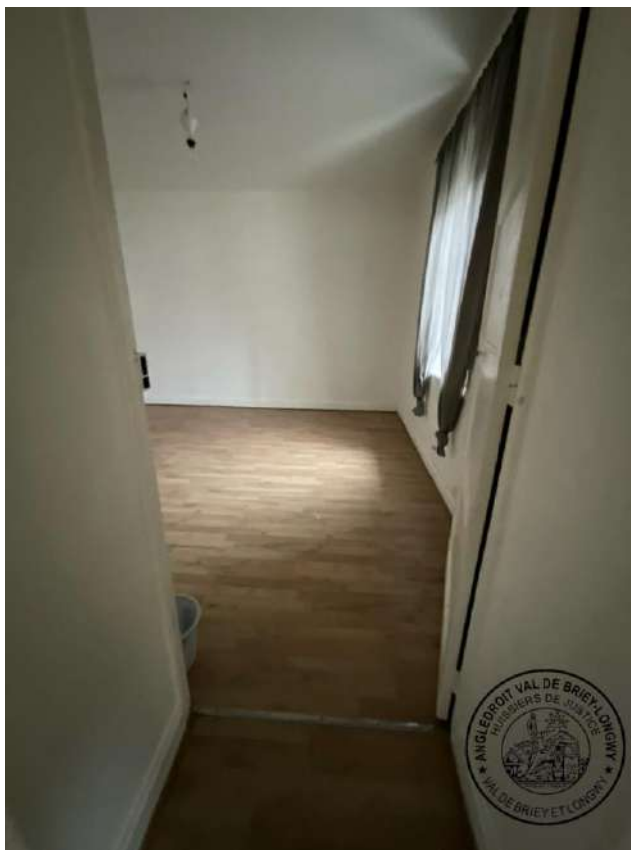
## La 2<sup>ème</sup> CHAMBRE

L'accès se fait depuis la première chambre par une porte en bois, quatre panneaux, peinte qui est vétuste.

Le sol est recouvert d'un stratifié en état d'usage mais sale.

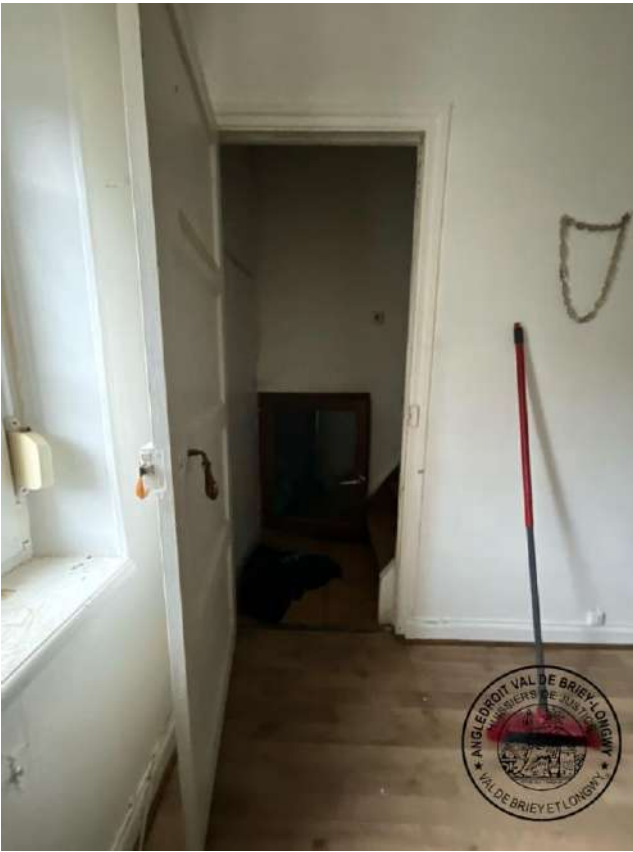
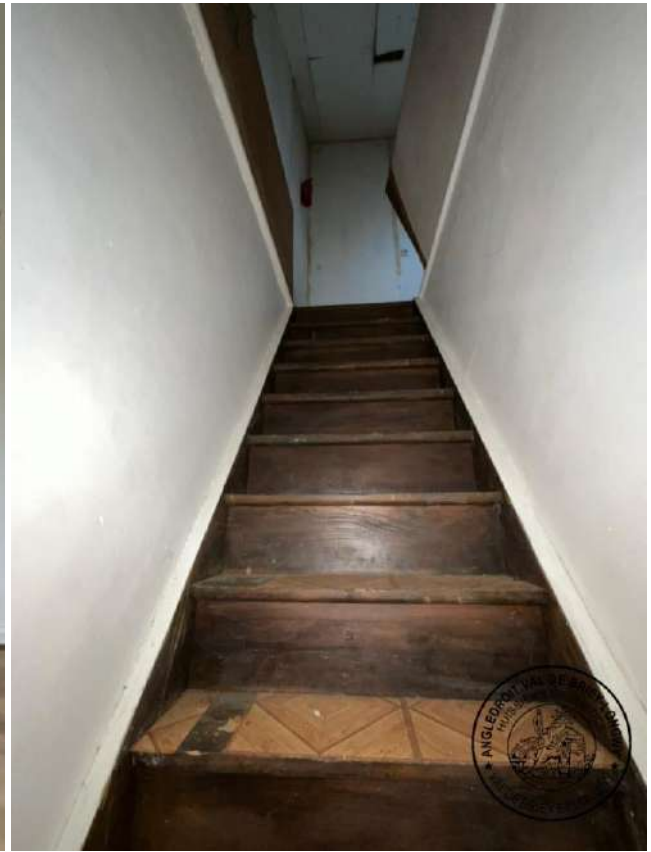
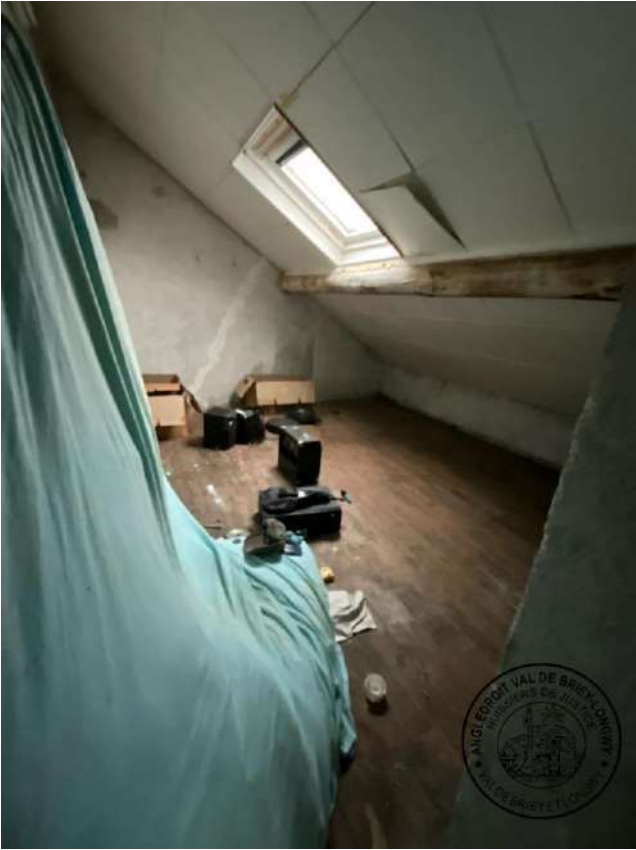
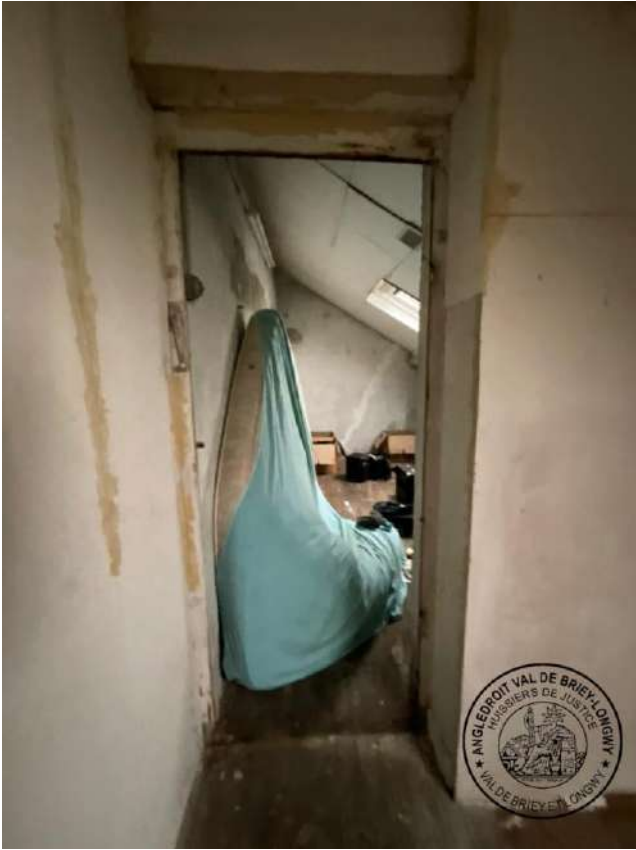
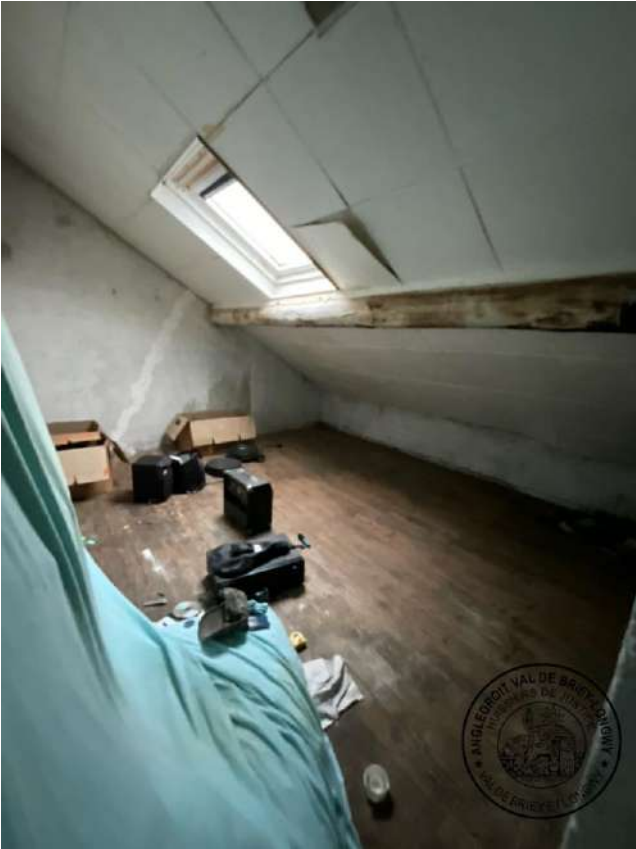
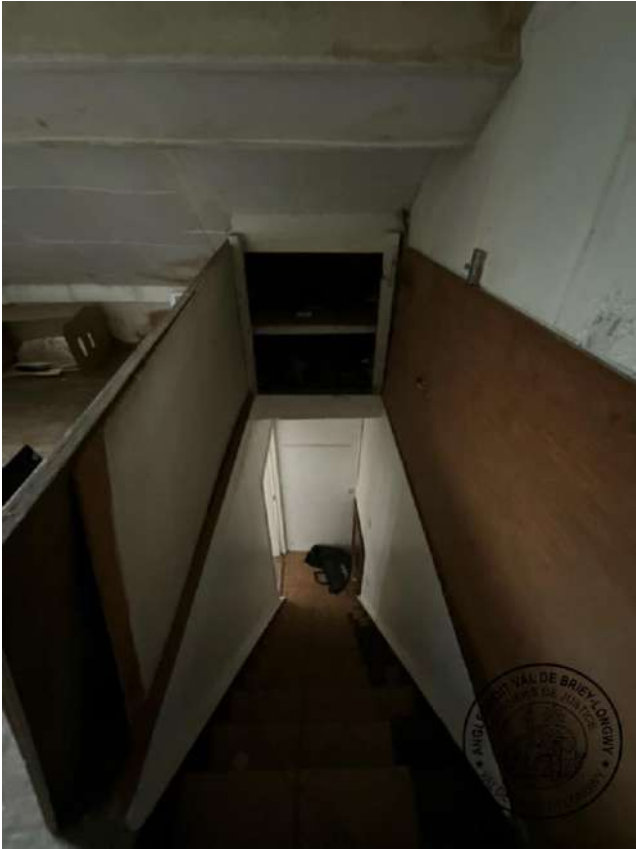
## COMBLES

Les escaliers sont en bois avec marche et contremarche, vétustes.

Le sol recouvert d'un parquet ancien et vétuste.

Le plafond est recouvert de plaques de polystyrène vétustes qui se décollent.

- une fenêtre de toit, vétuste.
