PROCES VERBAL DE DESCRIPTION

Laquelle en application de la loi me requiert à l'effet de procéder au procès-verbal de description tel qu'indiqué à l'article R322-2 du CPCE d'un immeuble situé à SAUCHY-CAUCHY (62860), 6 rue Ave, immeuble à usage d'habitation figurant au plan cadastral de ladite commune sous les relations suivantes : section AB, numéro 54, contenance 0ha11a79ca.

Il s'agit d'un immeuble à usage d'habitation construit en 1955, mitoyen d'un seul côté.
La superficie de l'immeuble est de 82,55 m² selon les déclarations du diagnostiqueur.
La superficie du terrain est d'environ 1 000 m² selon déclarations de monsieur KALINOWSKI.
La maison est constituée d'un rez-de-chaussée, d'un étage, d'une cave d'un grenier et de trois dépendances. Présence d'un garage et d'une petite véranda. Un jardin est attenant à l'immeuble.
La maison est alimentée en énergie en gaz de ville.
L'immeuble comprend dix pièces.

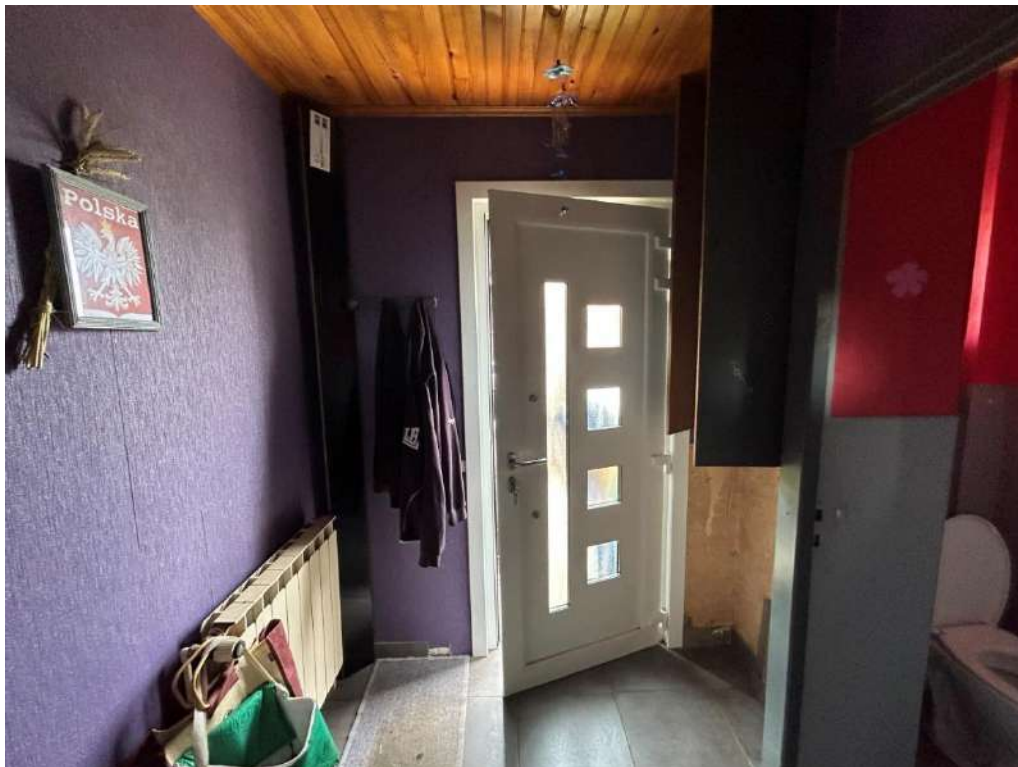
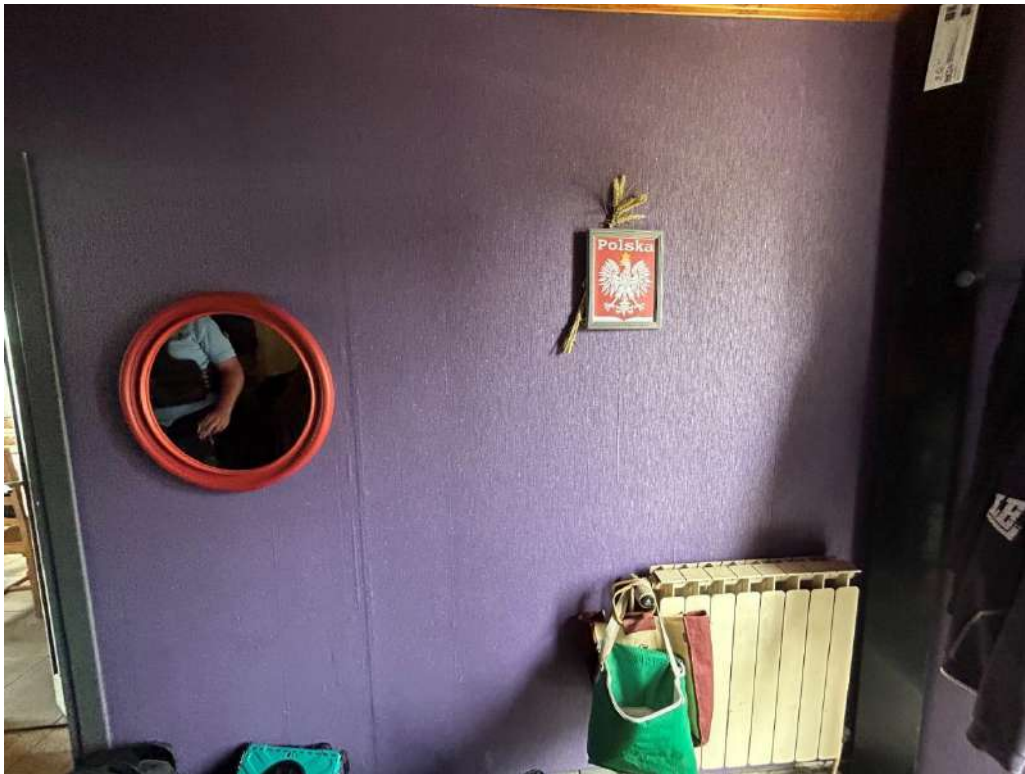
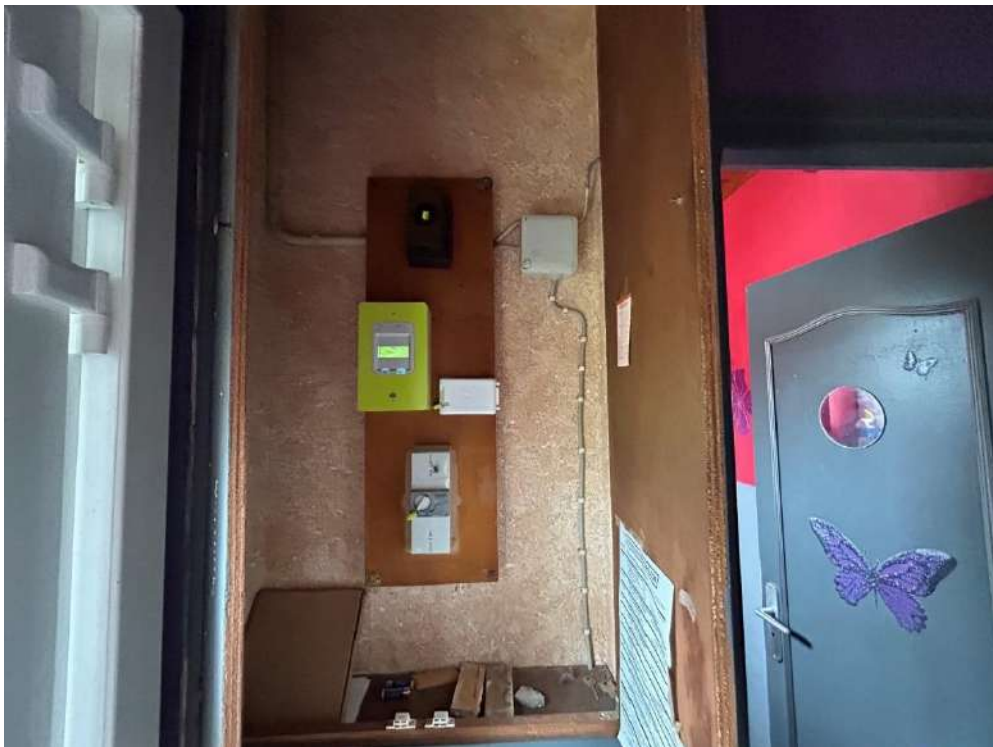
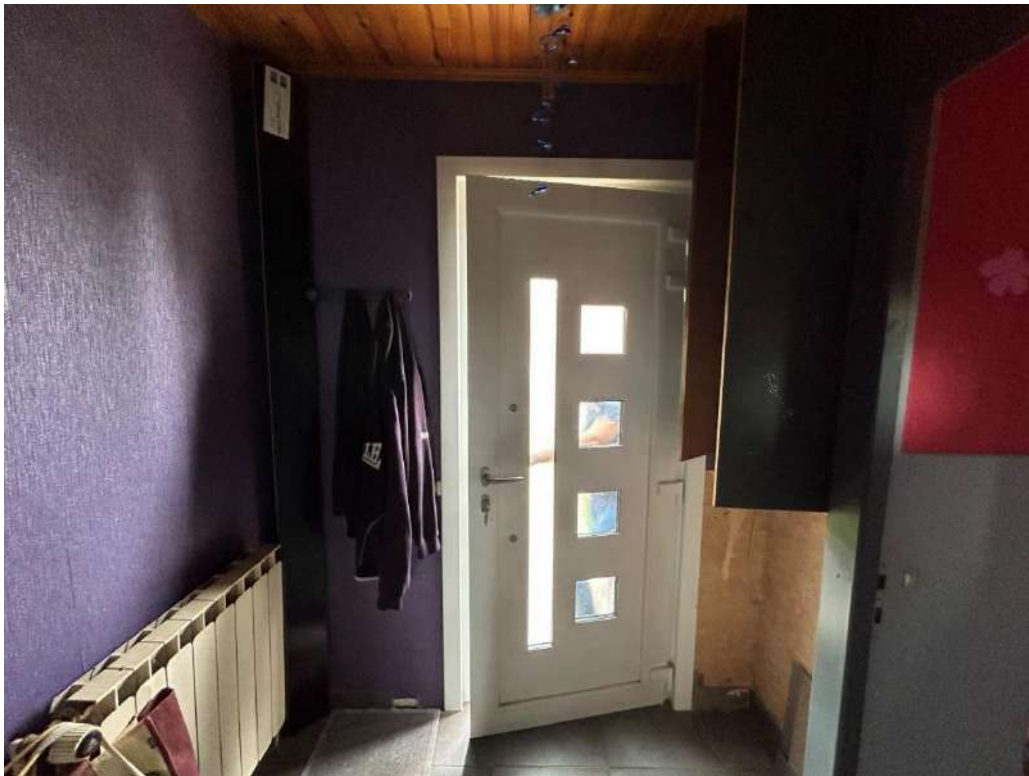
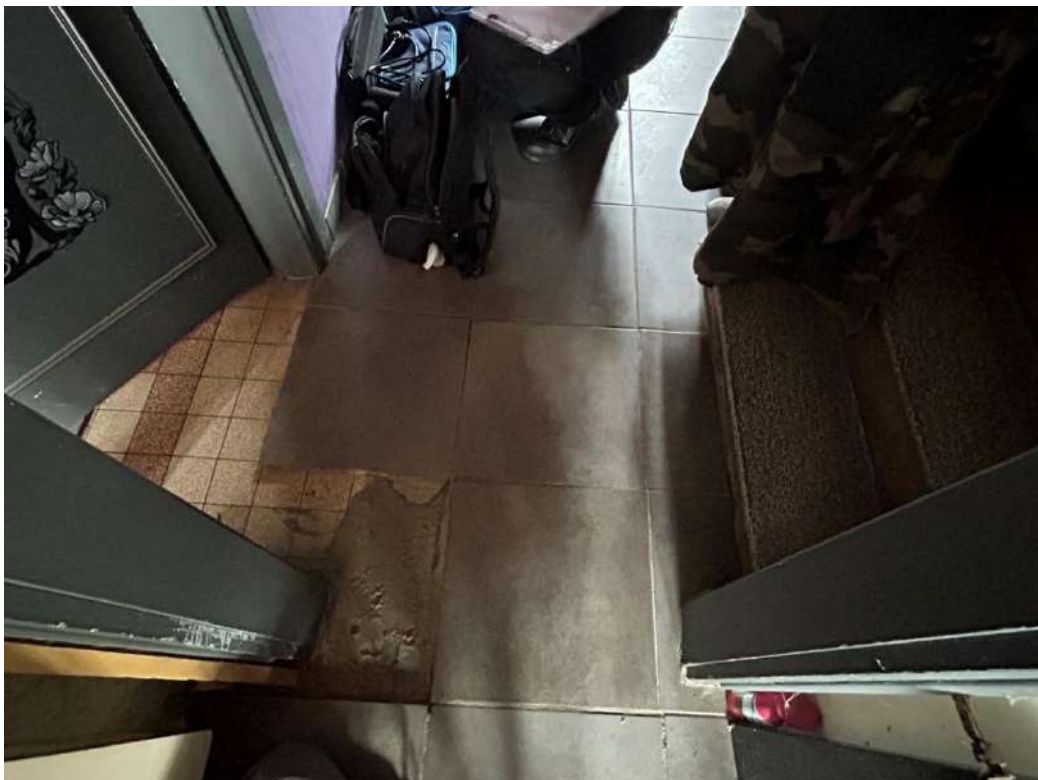
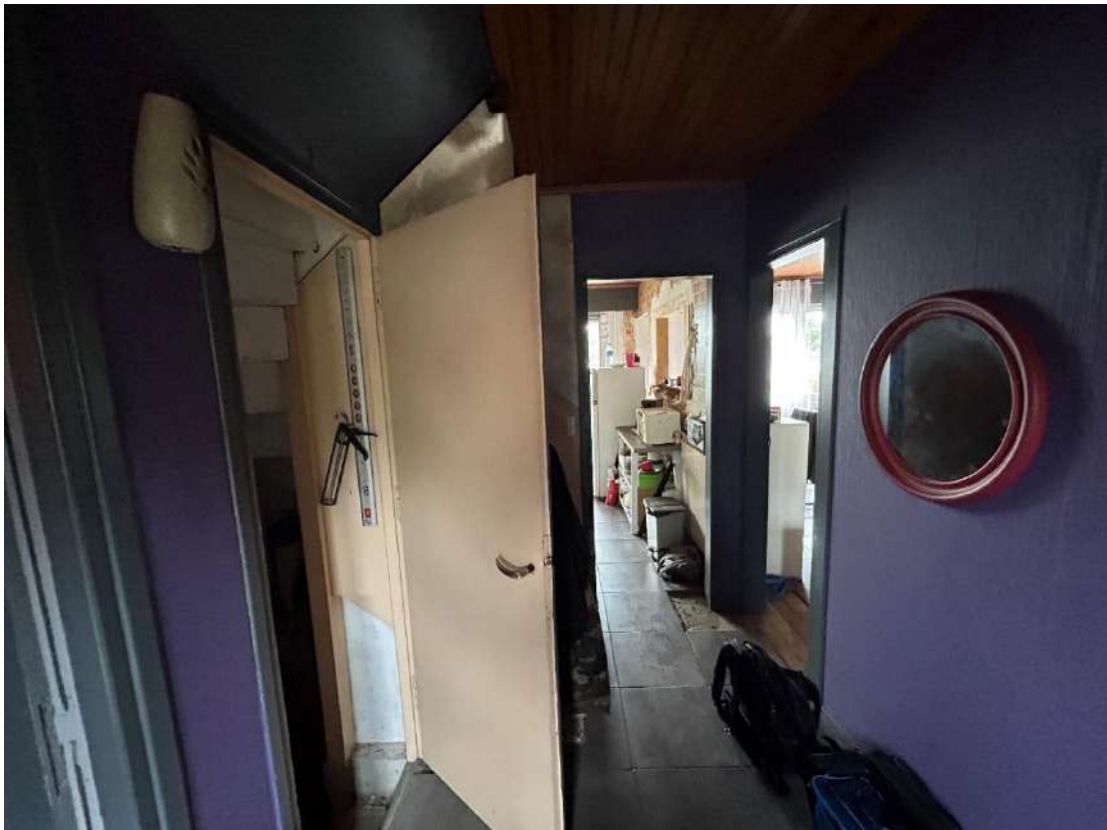
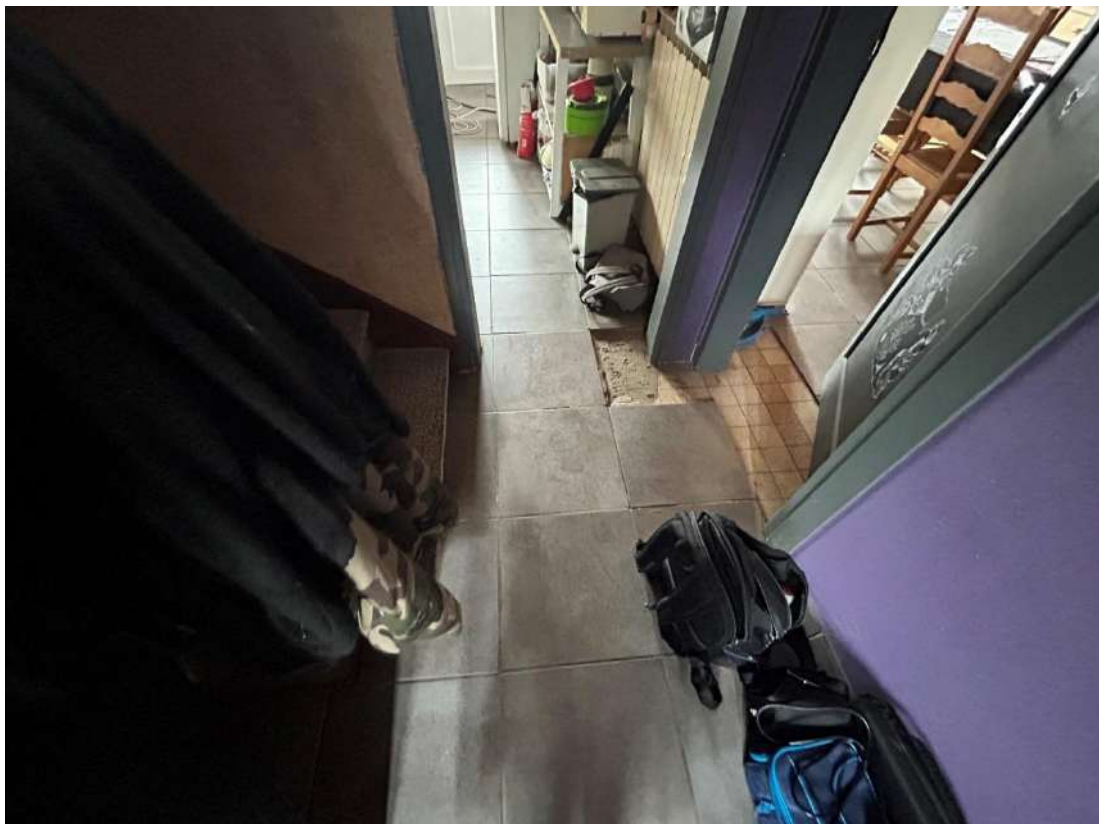
HALL D'ENTREE

Une porte d'entrée en PVC de teinte blanche côté intérieur et gris anthracite coté extérieur, plusieurs oculi, une fermeture cinq points, deux poignées. Un bâton de berger. Absence de volet.

Le sol est carrelé. Carrelage posé par les soins du propriétaire sur un ancien carrelage. Les plinthes sont carrelées pour partie. Les murs recouverts de tapisserie. Le plafond est recouvert de lambris vernis.

Un radiateur au gaz avec vanne thermostatique.

L'électricité passe derrière les murs.
Un coffret électrique avec le compteur Linky, le disjoncteur général.

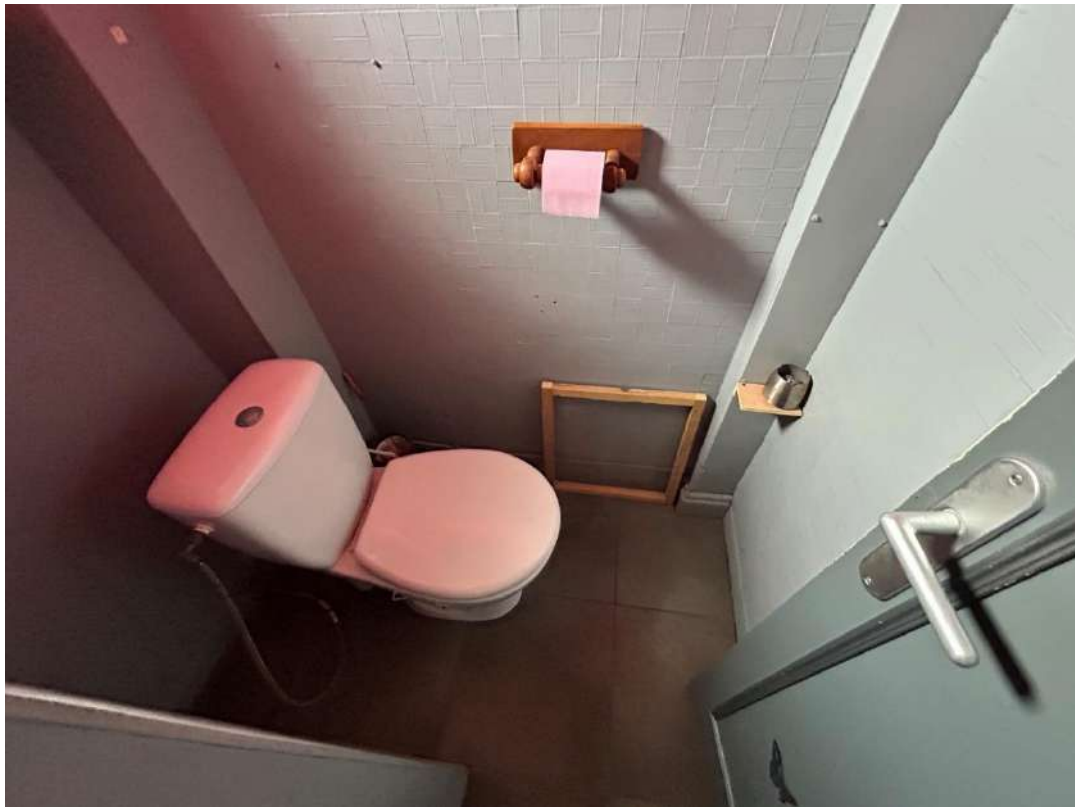
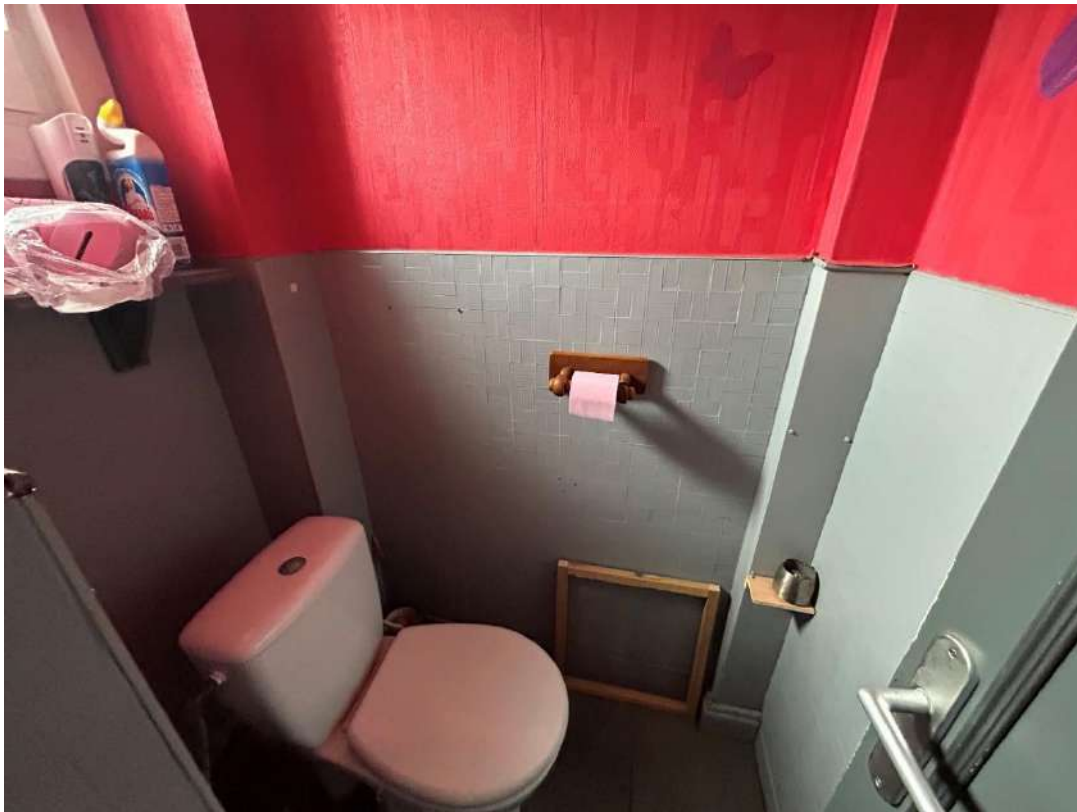
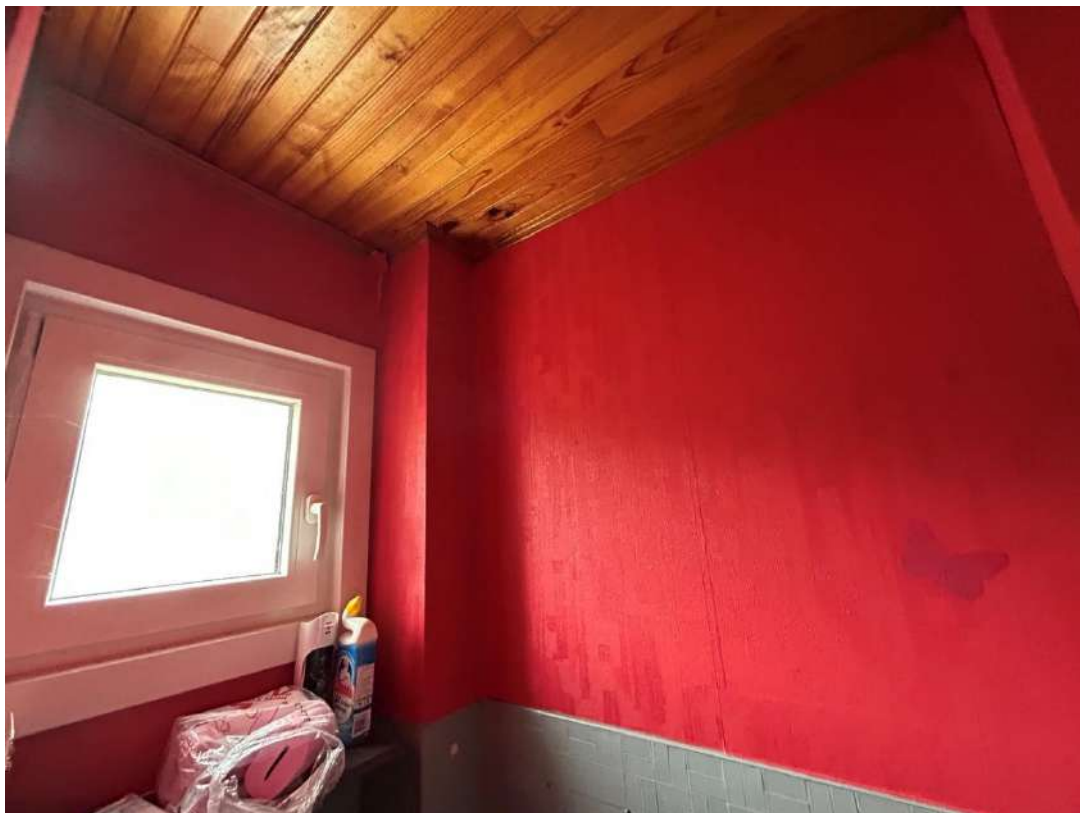
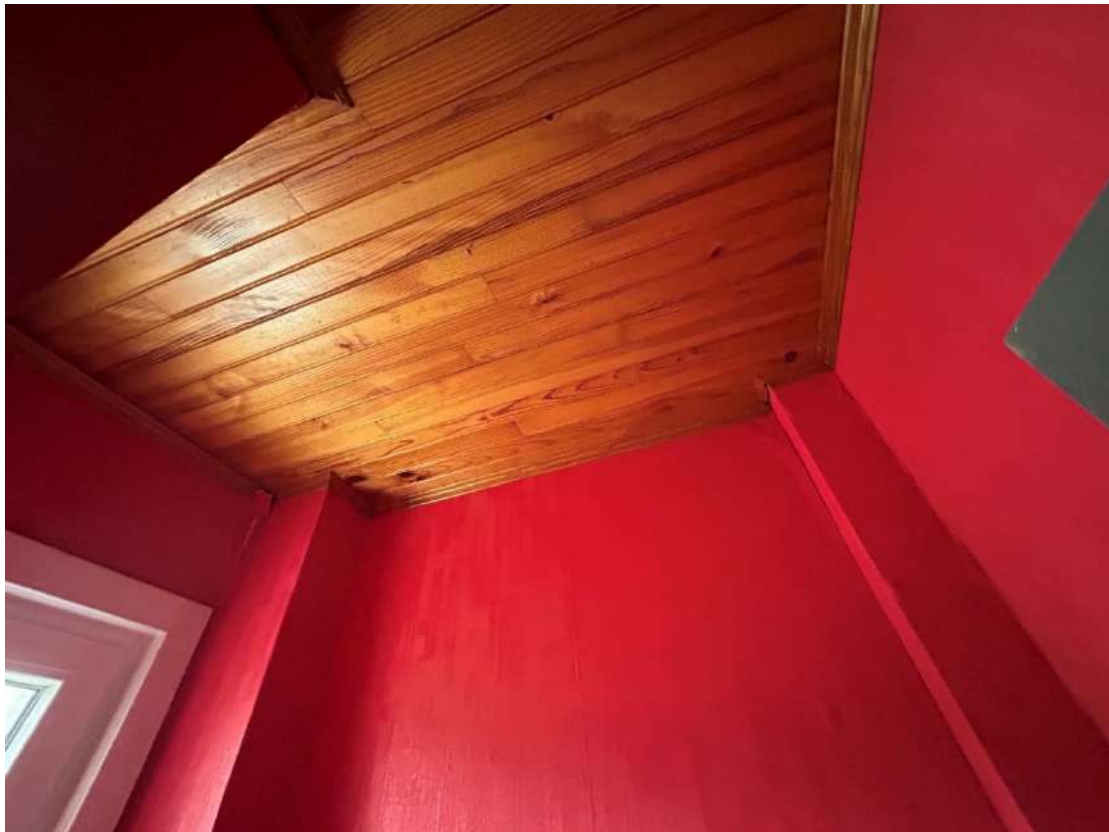
Un châssis-fenêtre en PVC blanc, double vitrage, oscillo-battant, vitrage brouillé, fonctionnel.

Une cuvette WC avec une chasse d'eau simple commande, fonctionnel.

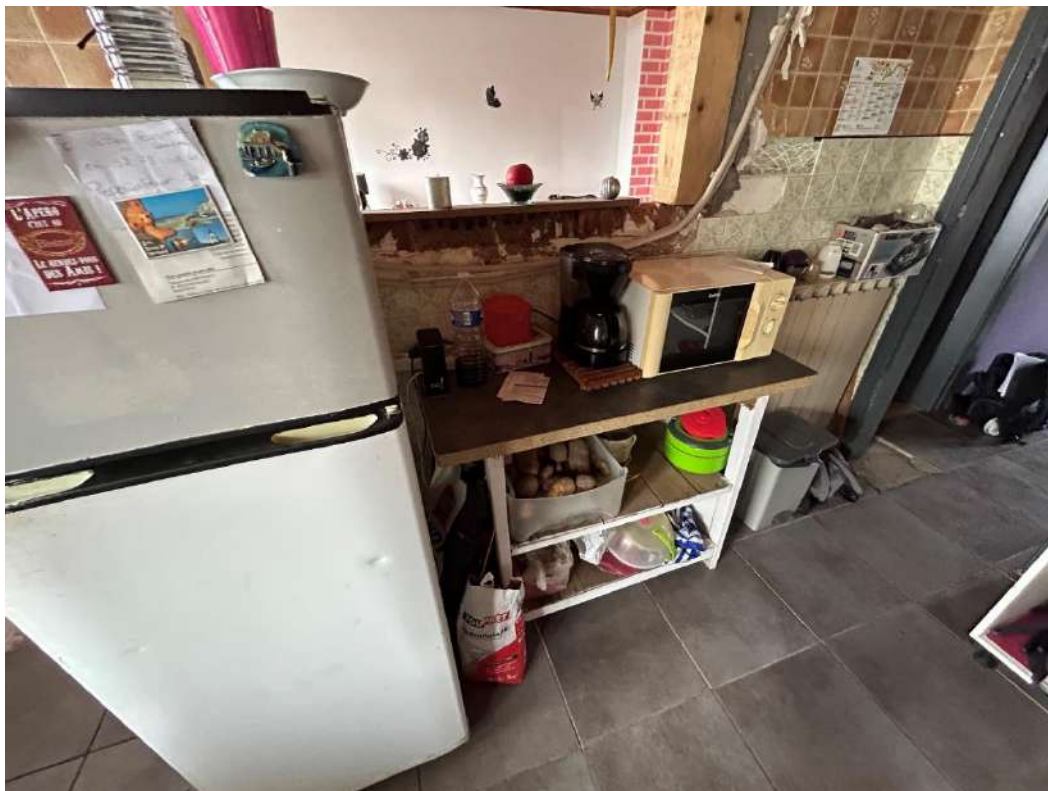
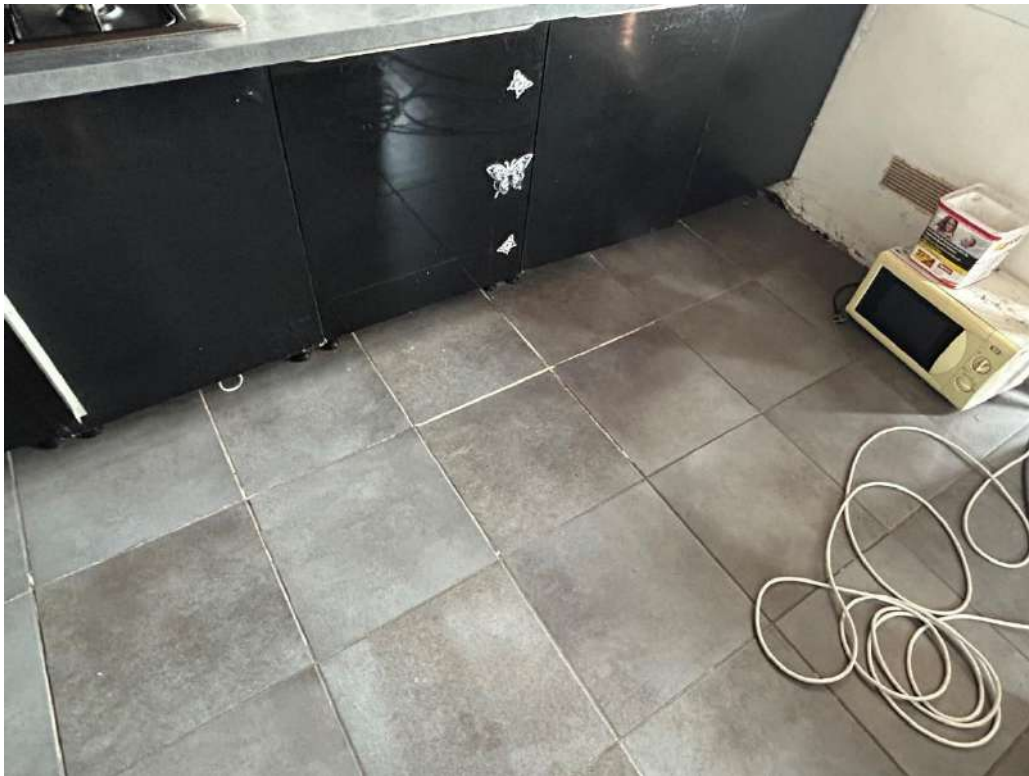
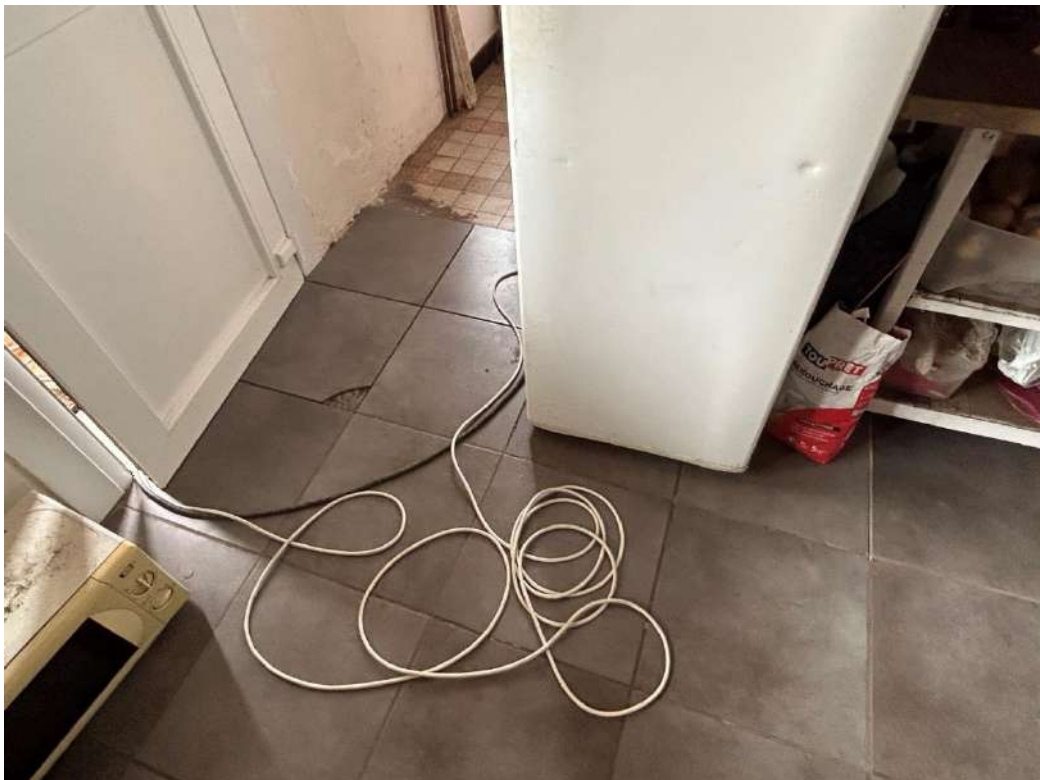
CUISINE

Le sol est carrelé. Un carrelage manquant (carrelage posé par les soins du propriétaire sur l'ancien carrelage). Plusieurs anciens carrelages cassés.

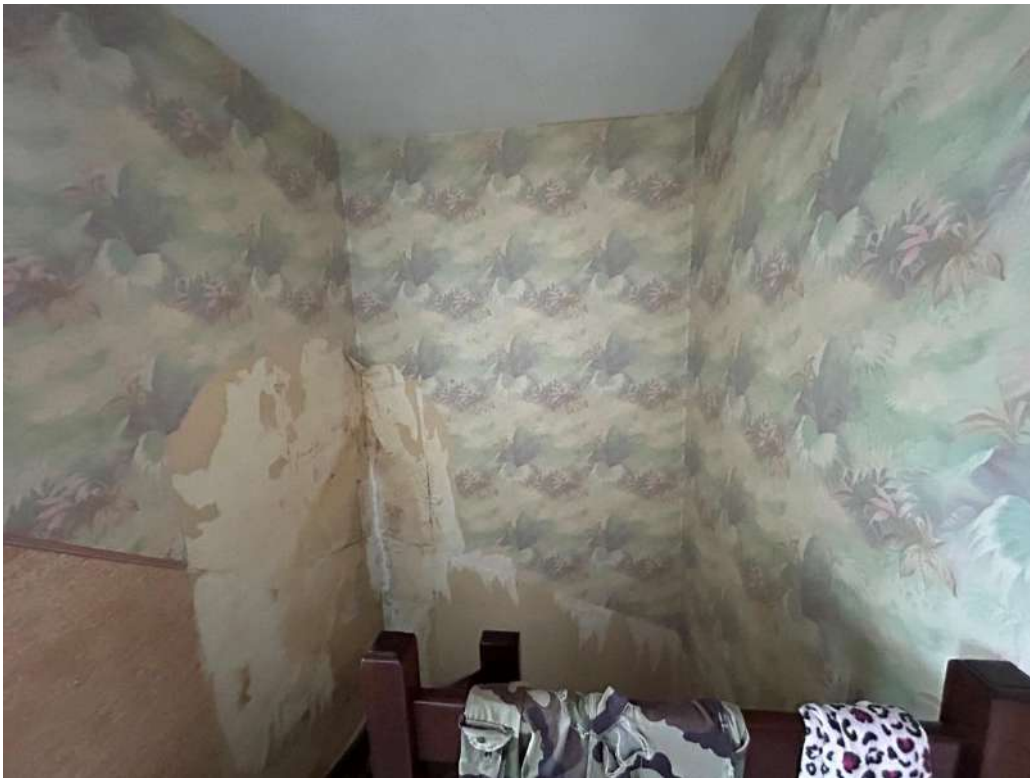
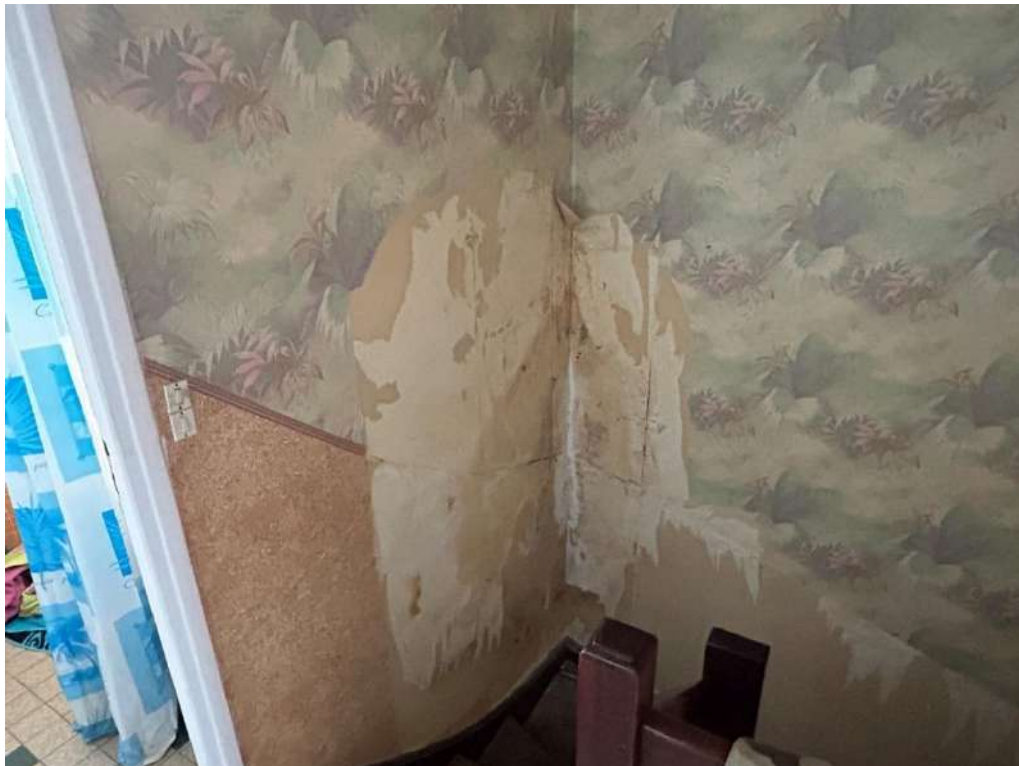
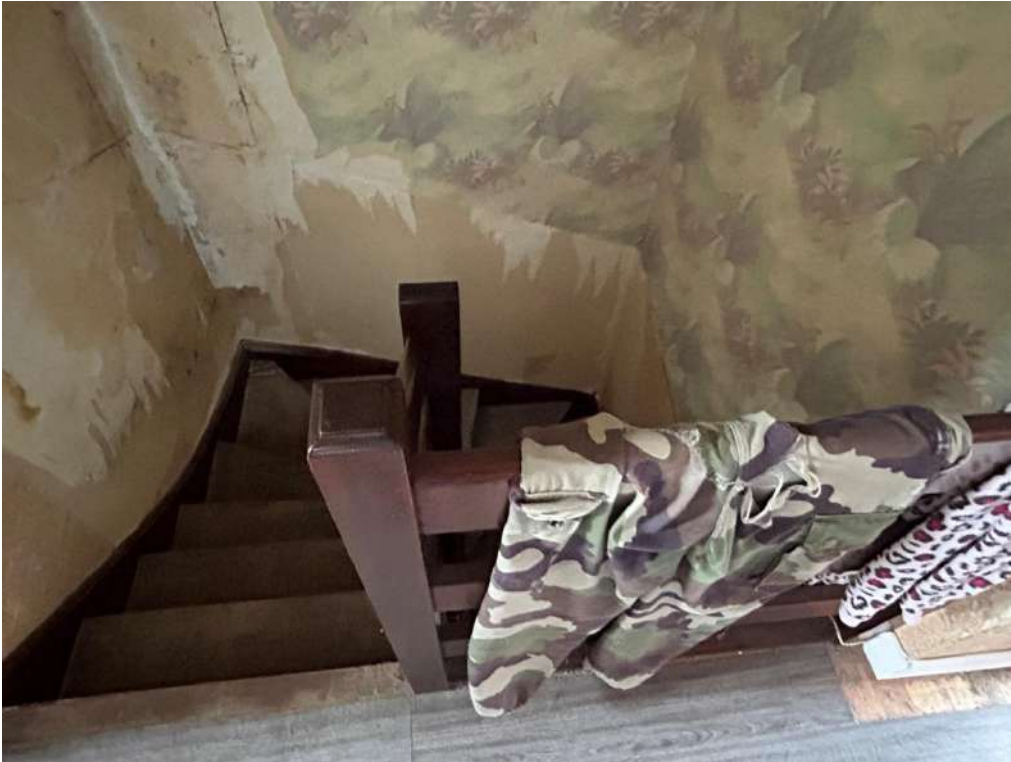
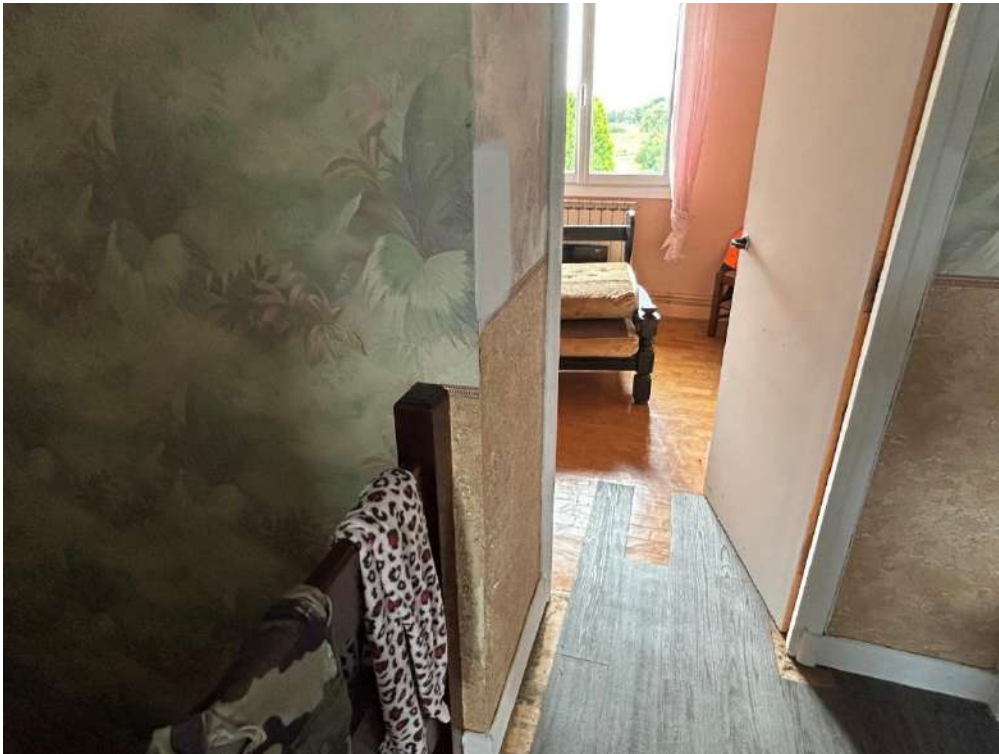
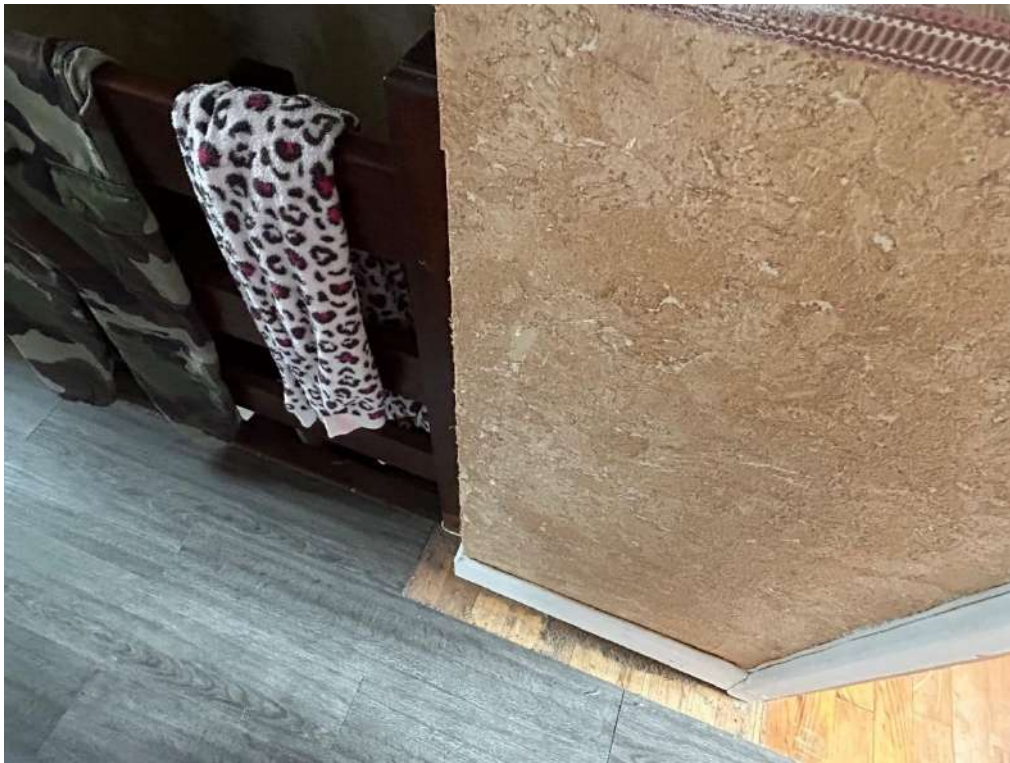
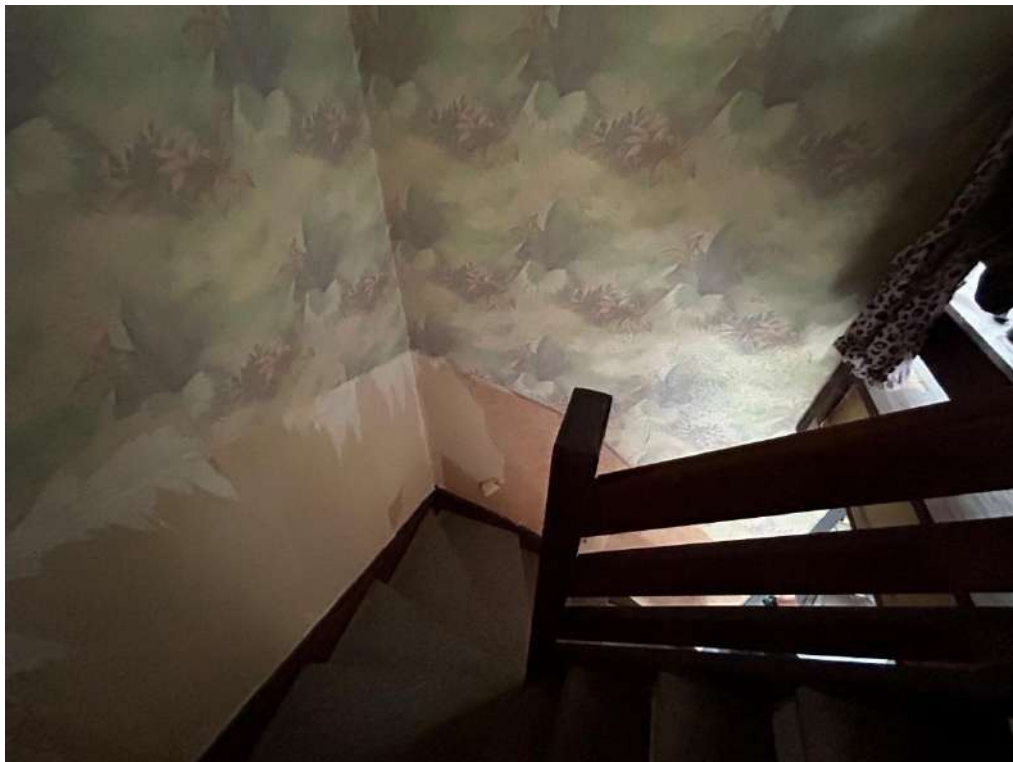
PALIER

Le plafond est peint. Plusieurs fissurations éparses visibles.

Dans la montée d'escaliers, je constate des auréoles et une zone avec tapisserie arrachée. Monsieur [REDACTED] m'indique qu'elles résultent d'une ancienne fuite au niveau de la baignoire et que tout a été réparé.

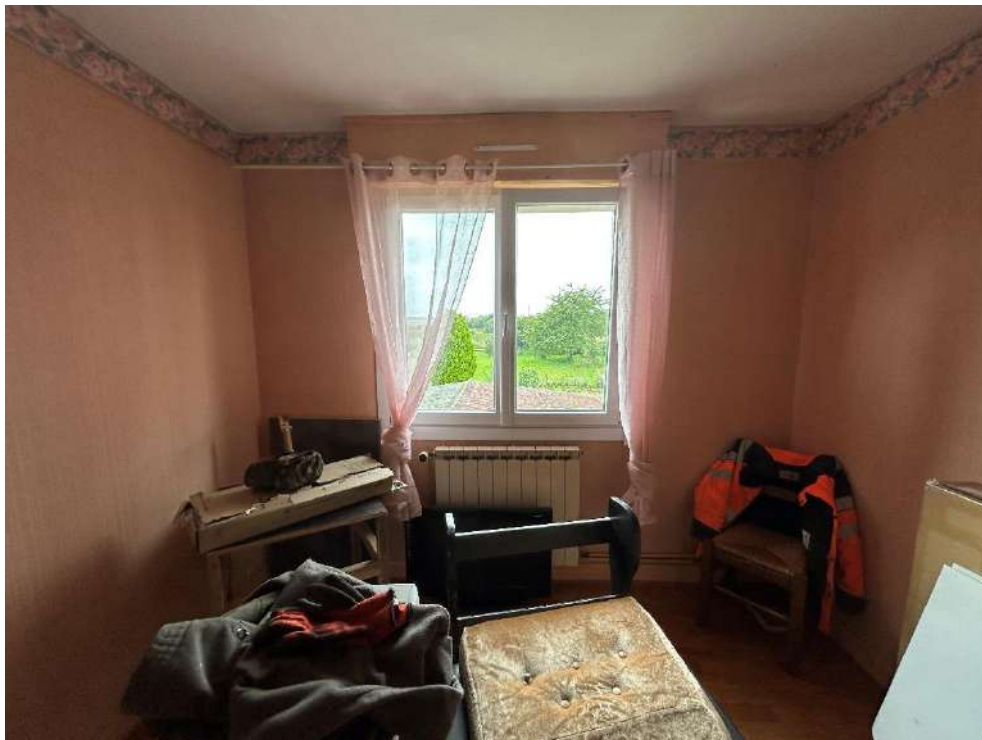
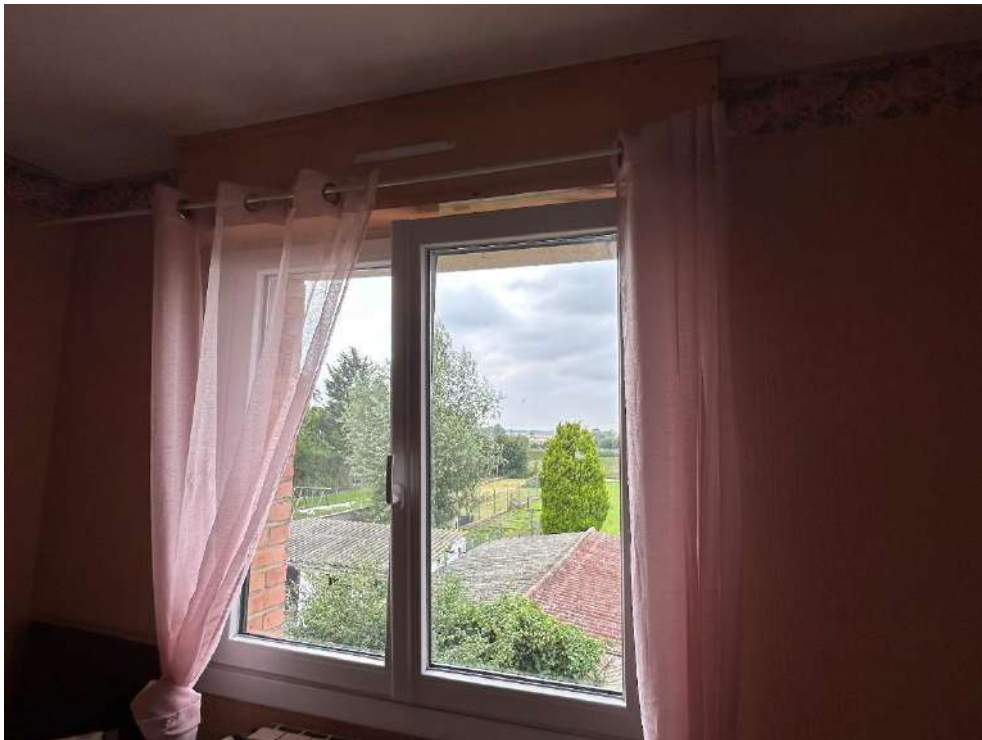
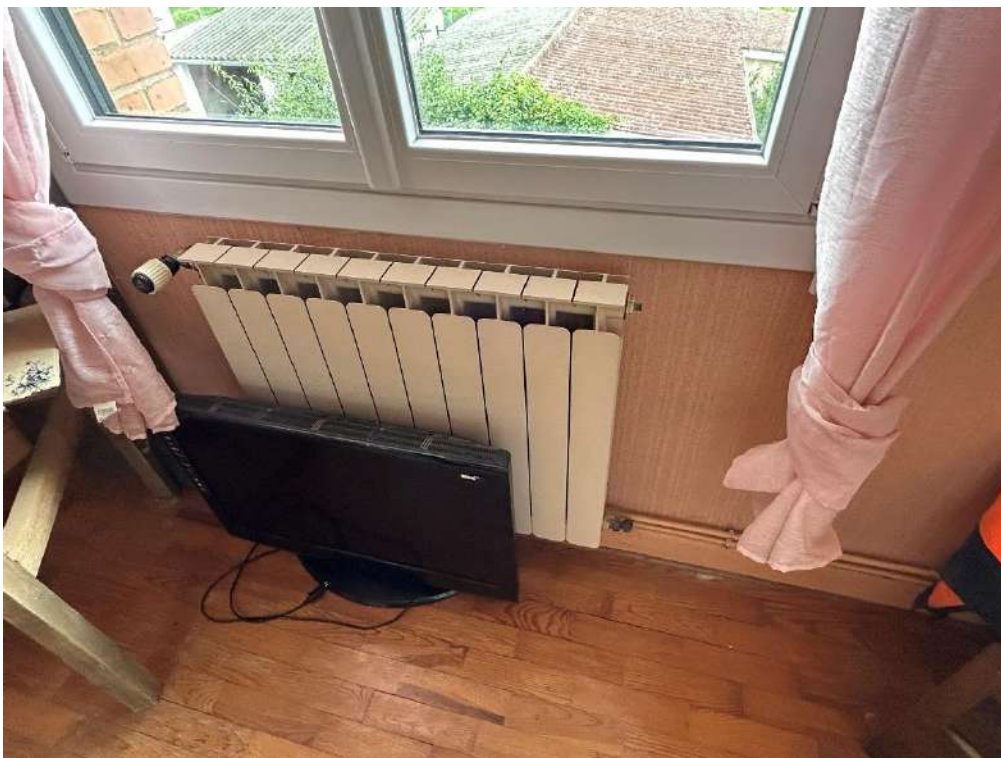
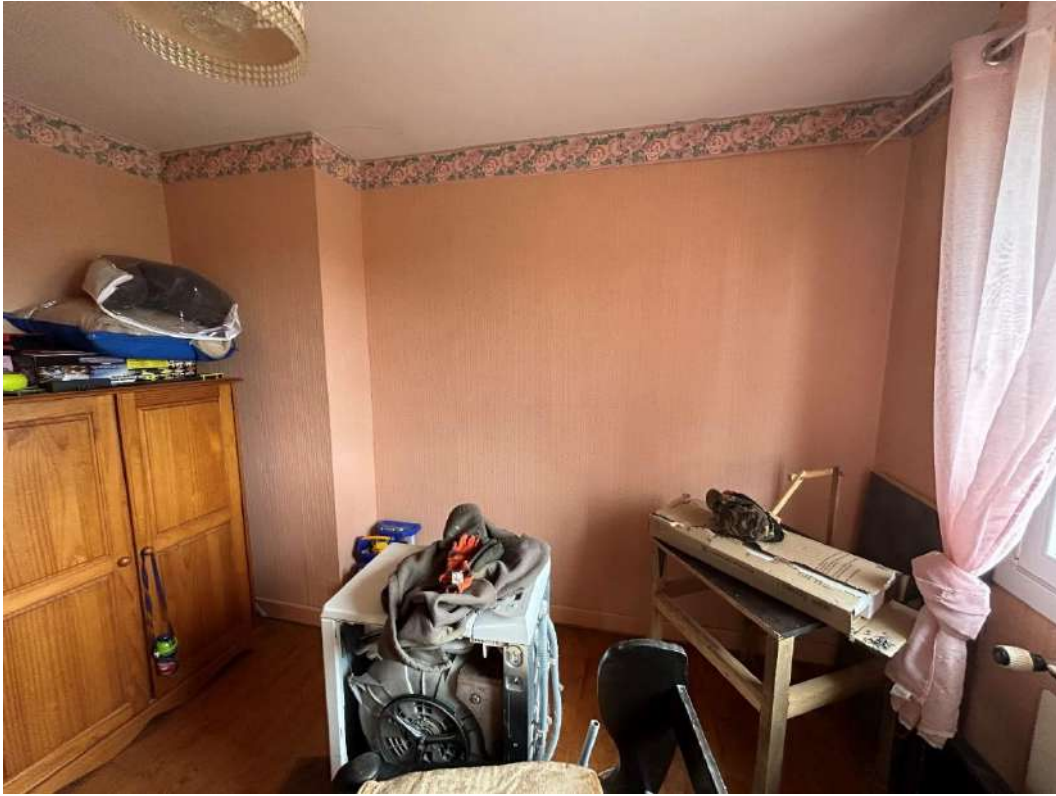
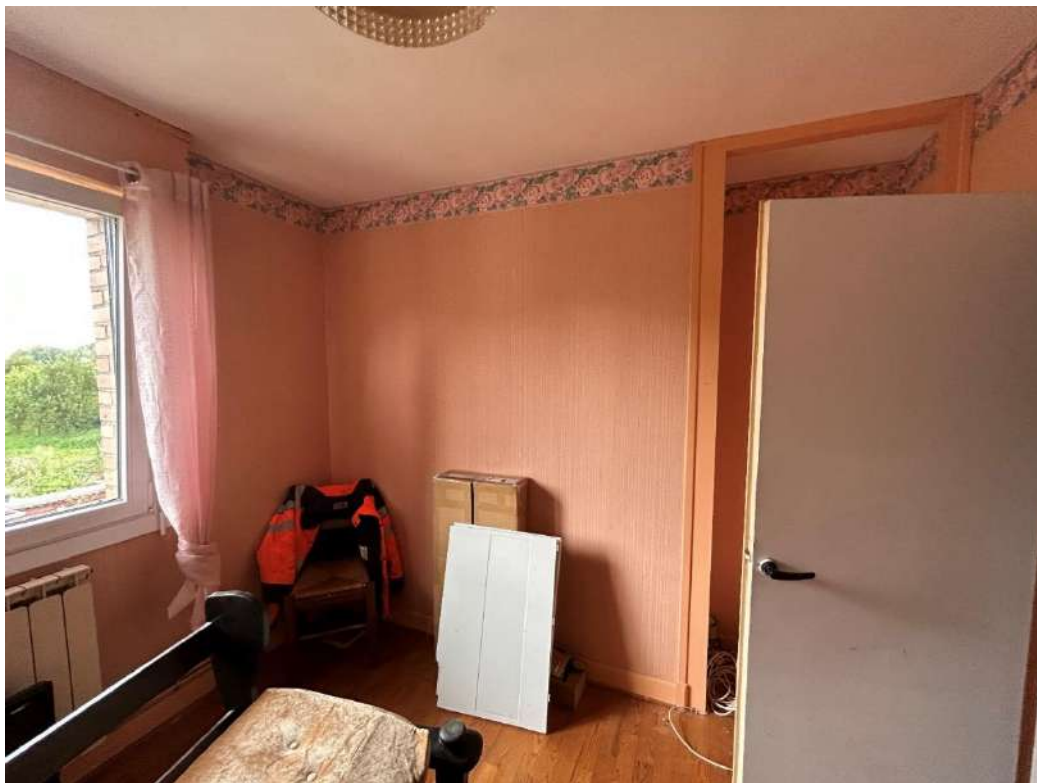
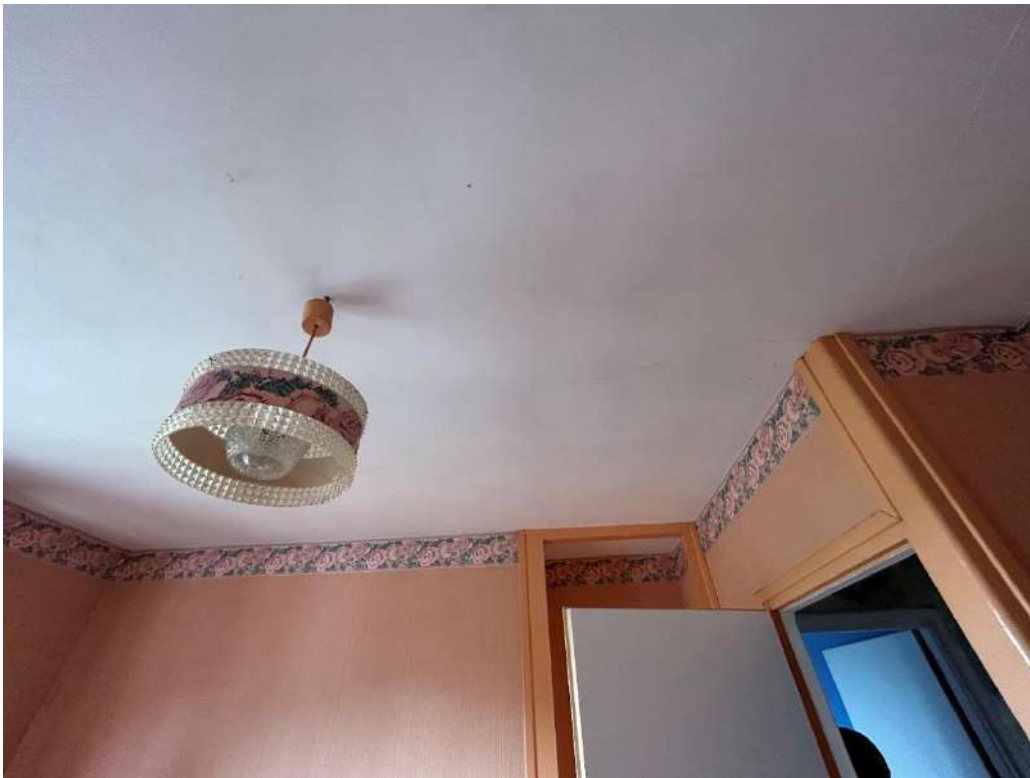
CHAMBRE PREMIERE

Une porte en acrylique peinte.
Le sol est recouvert de parquet.
Les plinthes sont en bois, peintes.
Les murs sont recouverts de tapisserie.
Le plafond est peint. Plusieurs fissurations visibles.

Cette pièce n'est pas reliée à la terre
