PROCES VERBAL DE DESCRIPTION

Laquelle en application de la loi me requiert à l'effet de procéder au procès-verbal de description tel qu'indiqué à l'article R322-2 du CPCE d'un immeuble situé à SAUCHY-CAUCHY (62860), 6 rue Ave, immeuble à usage d'habitation figurant au plan cadastral de ladite commune sous les relations suivantes : section AB, numéro 54, contenance 0ha11a79ca.

Il s'agit d'un immeuble à usage d'habitation construit en 1955, mitoyen d'un seul côté.
La superficie de l'immeuble est de 82,55 m² selon les déclarations du diagnostiqueur.
La superficie du terrain est d'environ 1 000 m² selon déclarations de monsieur KALINOWSKI.
La maison est constituée d'un rez-de-chaussée, d'un étage, d'une cave d'un grenier et de trois dépendances. Présence d'un garage et d'une petite véranda. Un jardin est attenant à l'immeuble.
La maison est alimentée en énergie en gaz de ville.
L'immeuble comprend dix pièces.

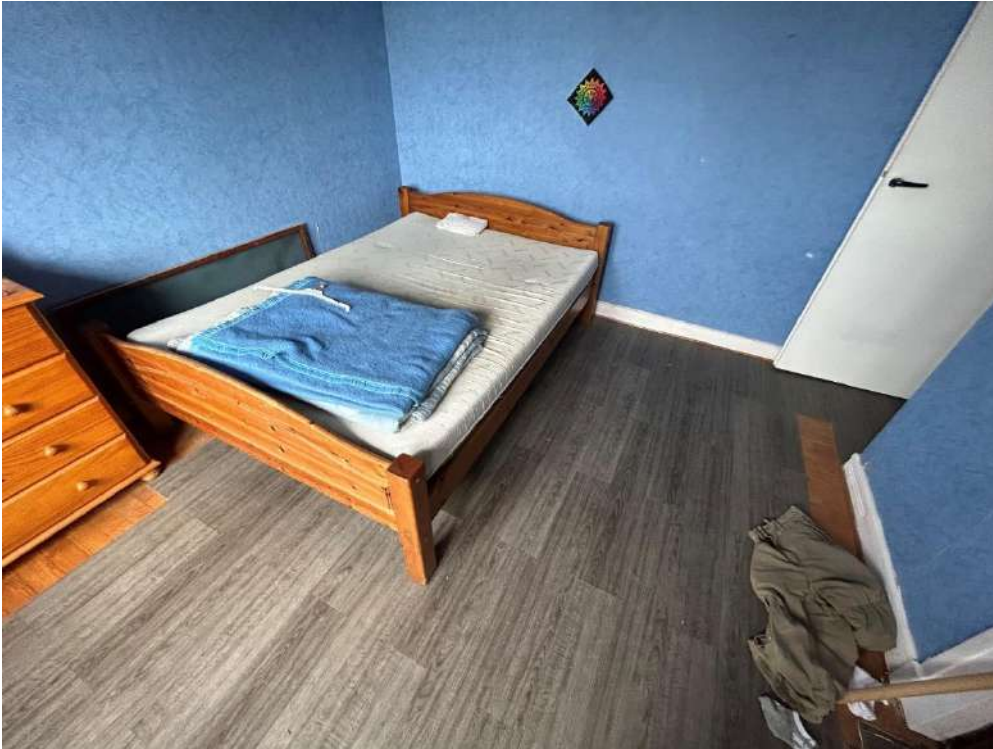
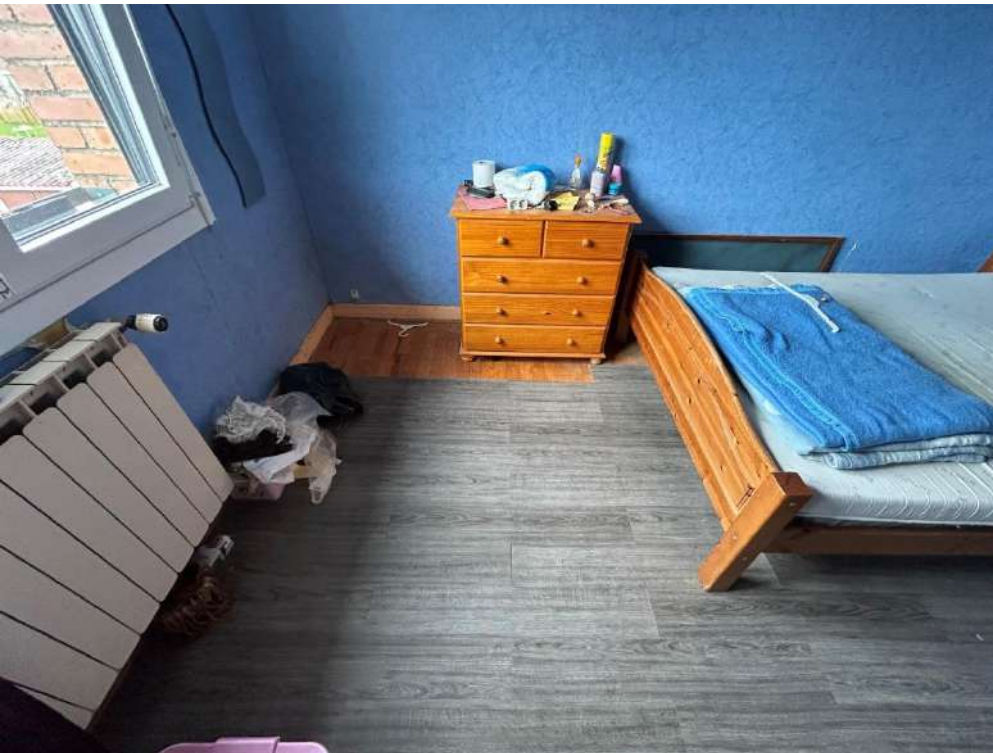
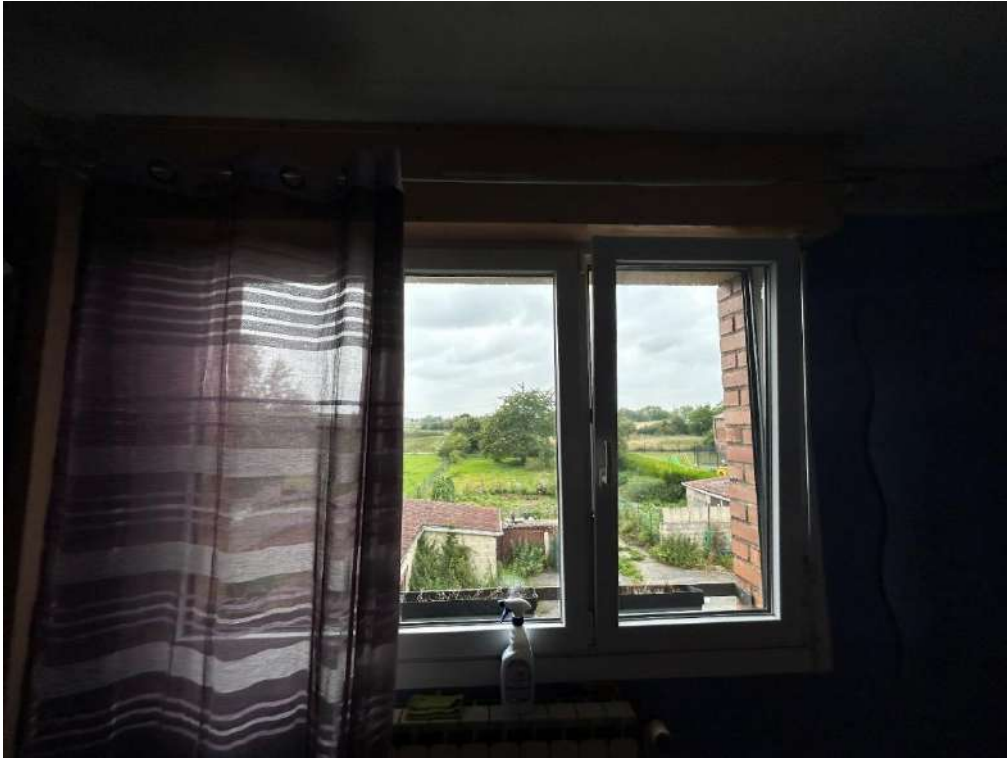
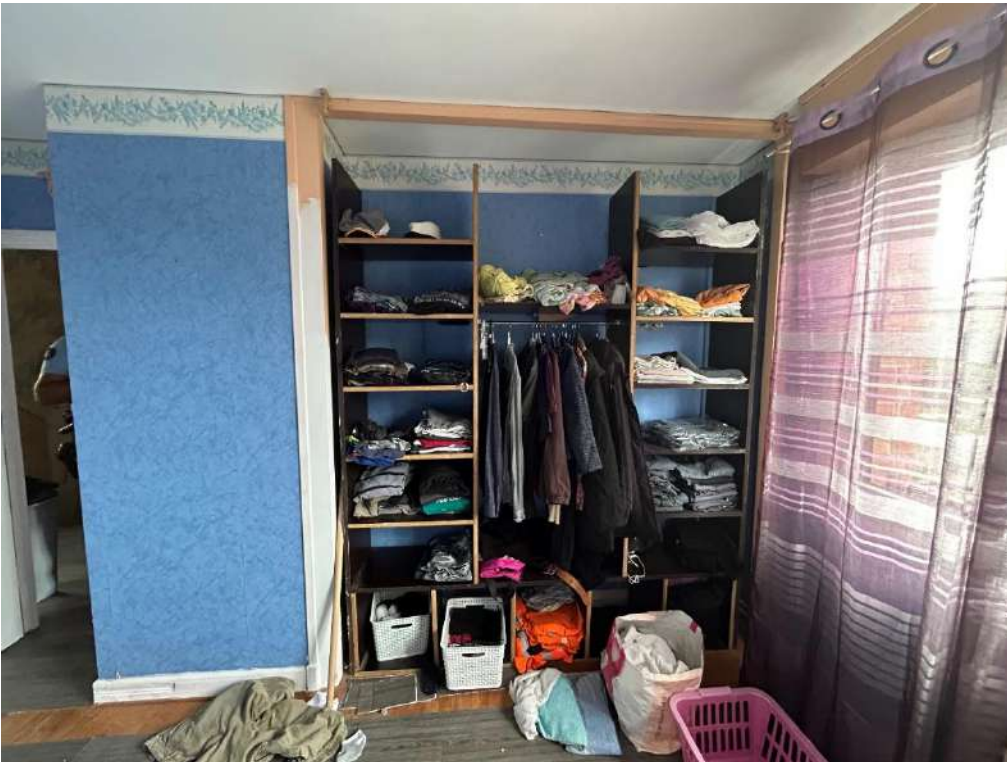
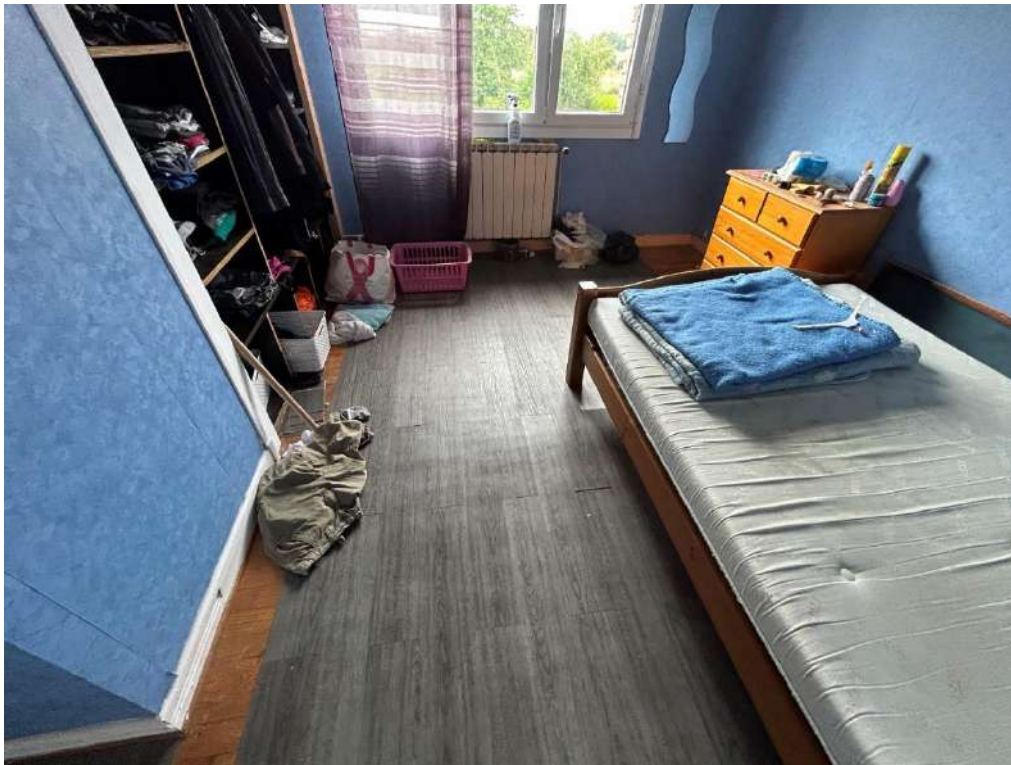
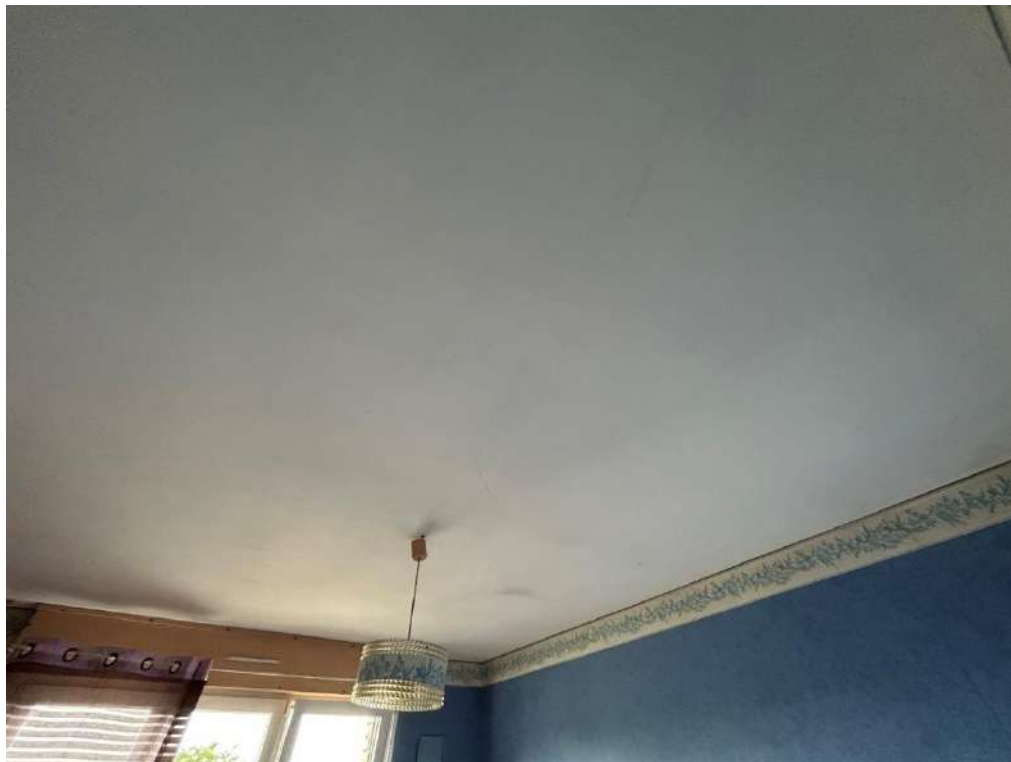
DEUXIEME CHAMBRE

Le plafond est peint. Plusieurs fissurations visibles. Une auréole dans l'angle côté cheminée.

Le propriétaire me déclare l'existence d'un ancien dégât des eaux dans cette pièce résultant d'une fuite au niveau de la cheminée. La fuite a été réparée selon ses déclarations.

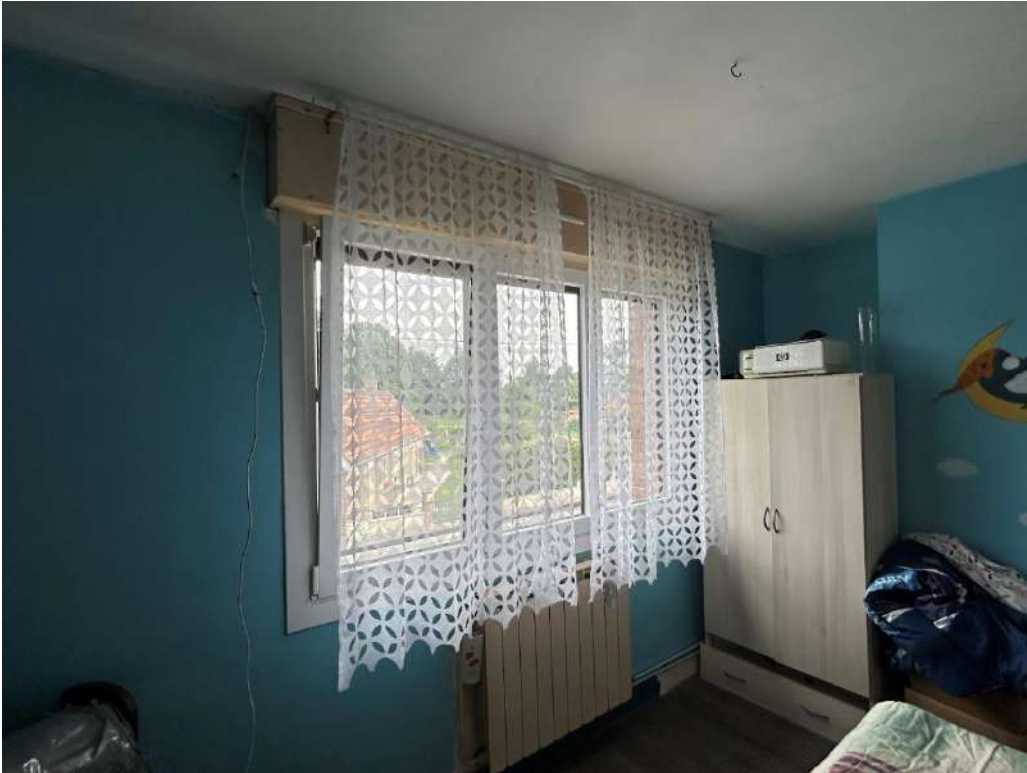
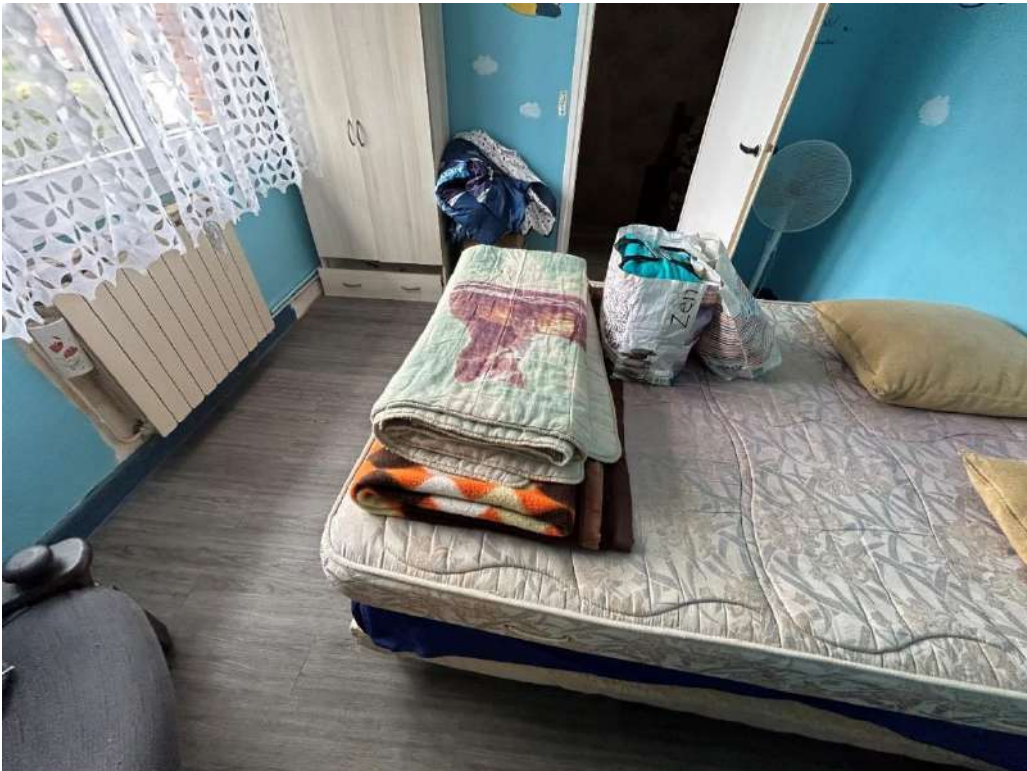
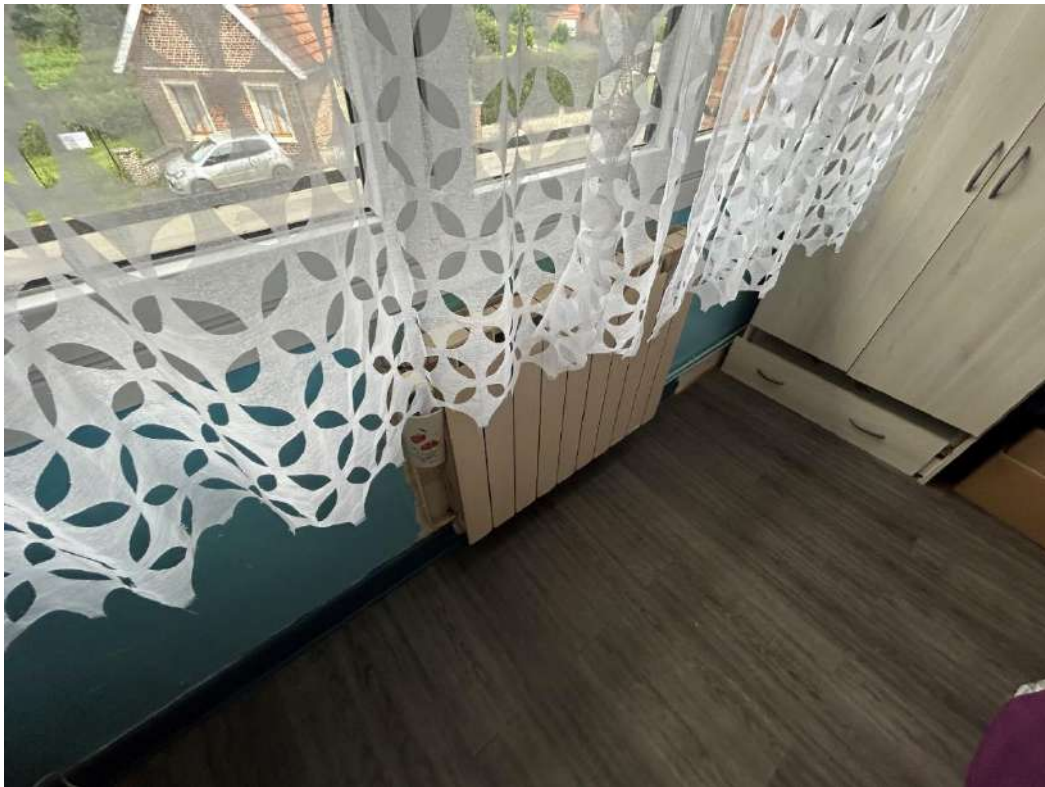
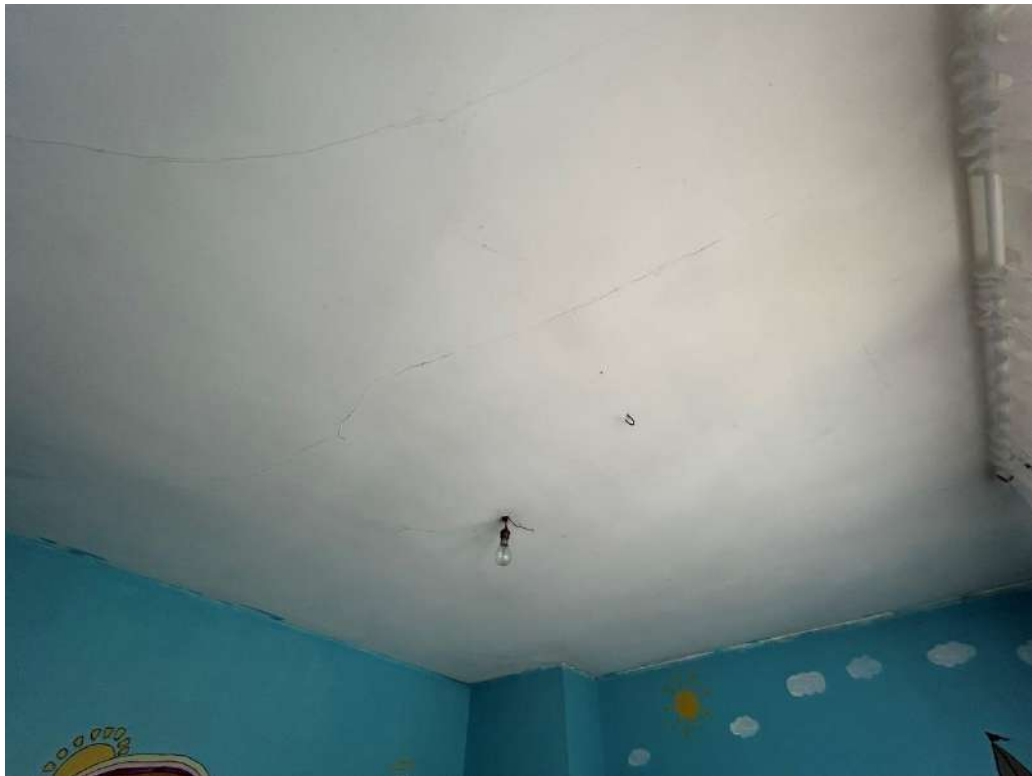
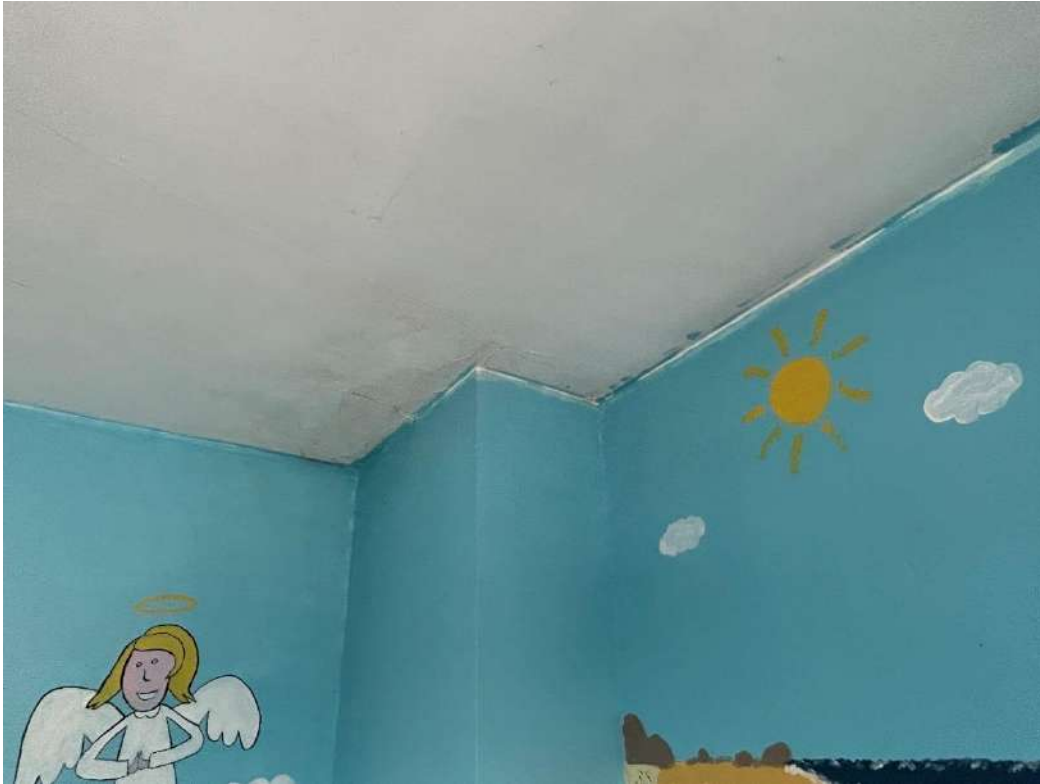
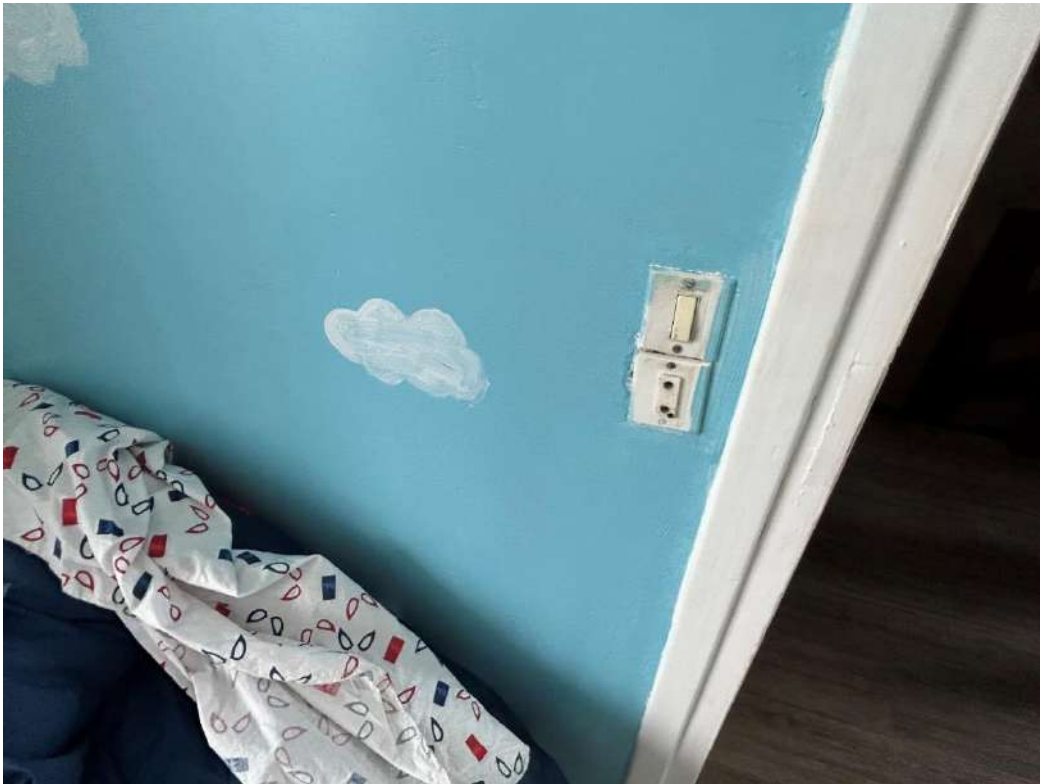
TROISIEME CHAMBRE

Le plafond est peint. Plusieurs fissurations éparses visibles. Une auréole dans l'angle côté cheminée.

Les prises ne sont pas reliées à la terre

Le propriétaire me déclare l'existence d'un ancien dégât des eaux dans cette pièce résultant d'une fuite au niveau de la cheminée. La fuite a été réparée selon ses déclarations.

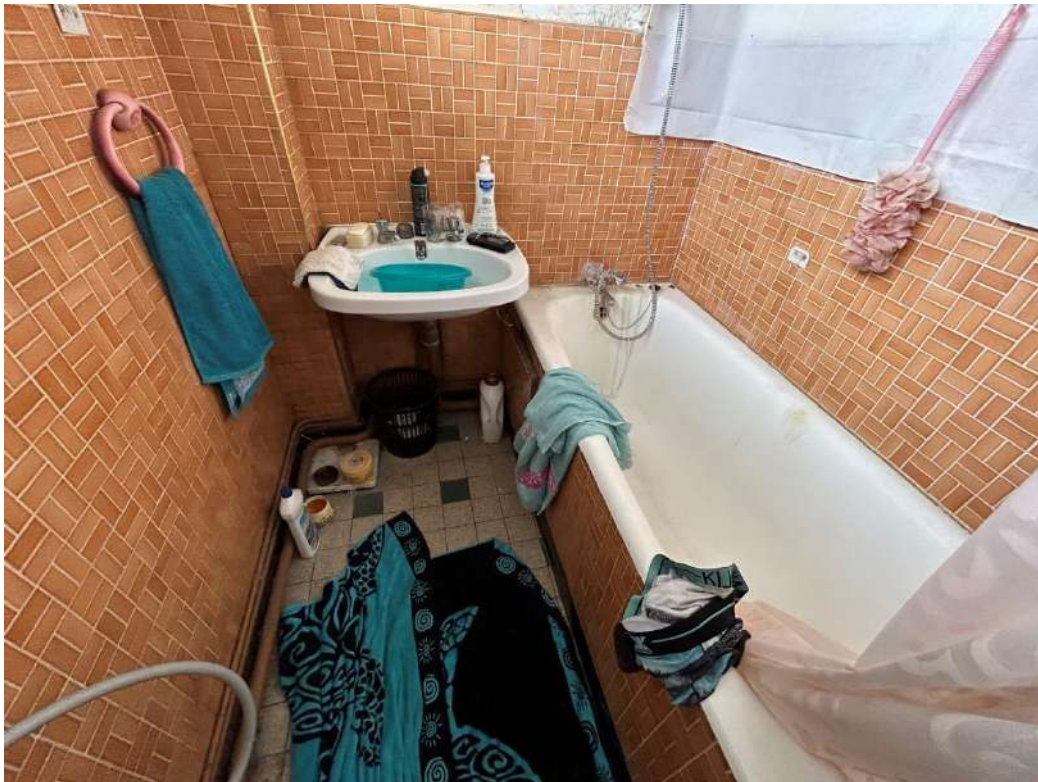
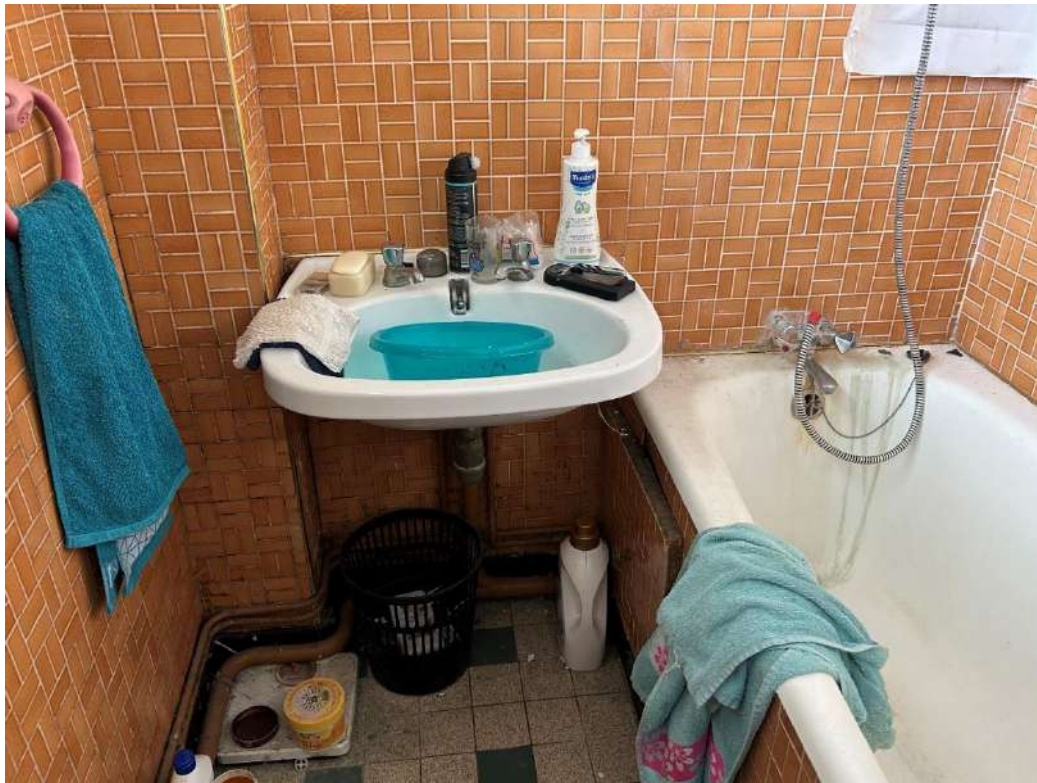
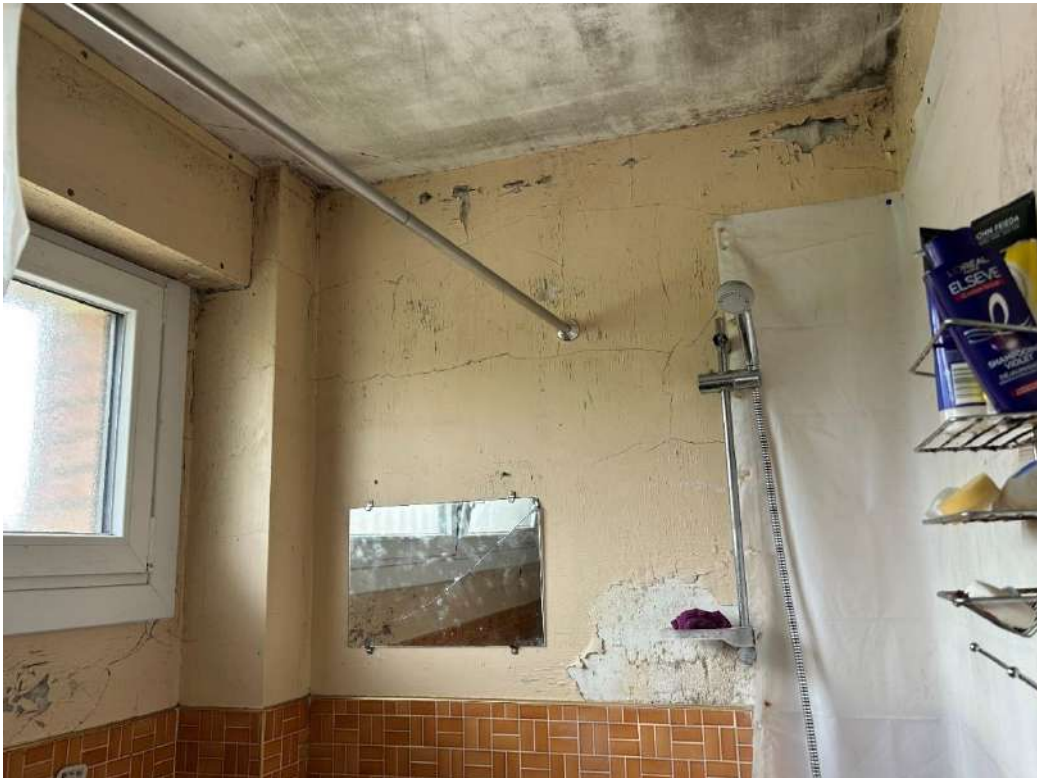
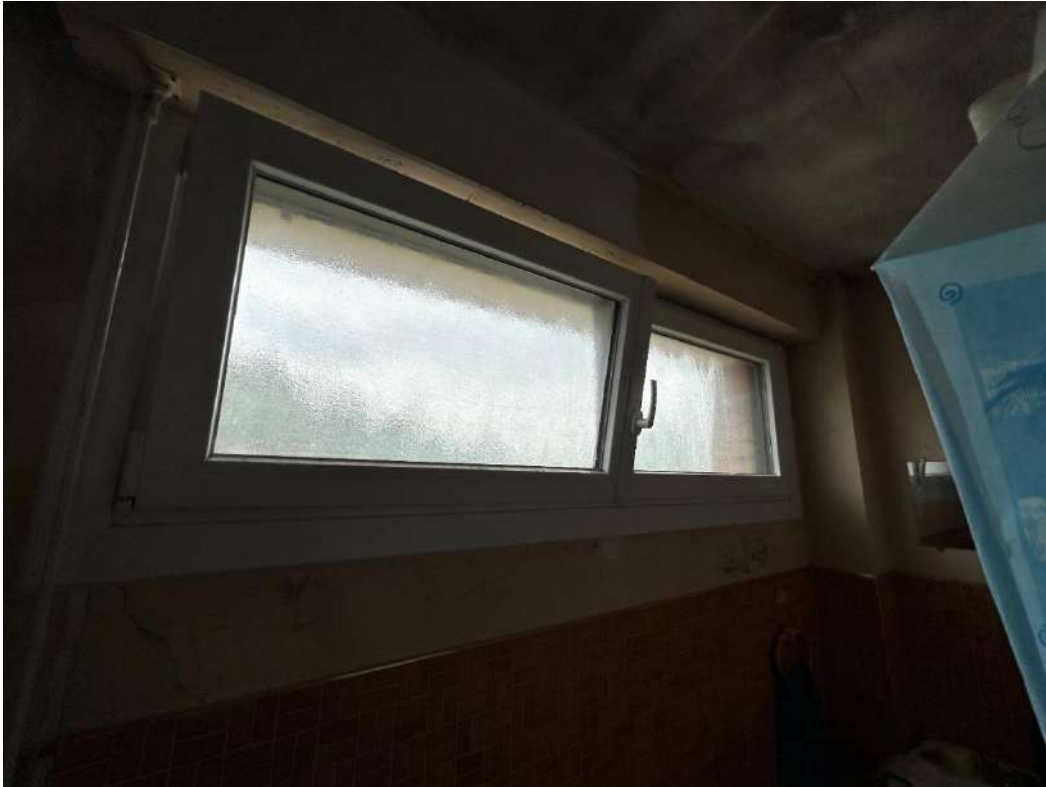
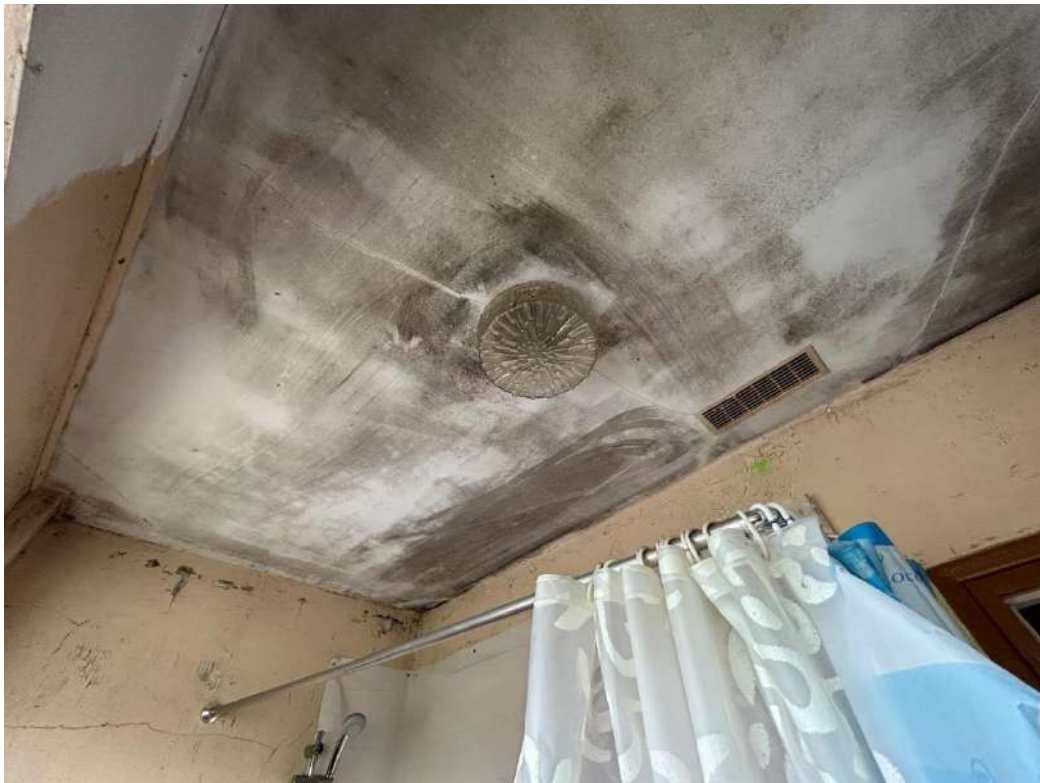
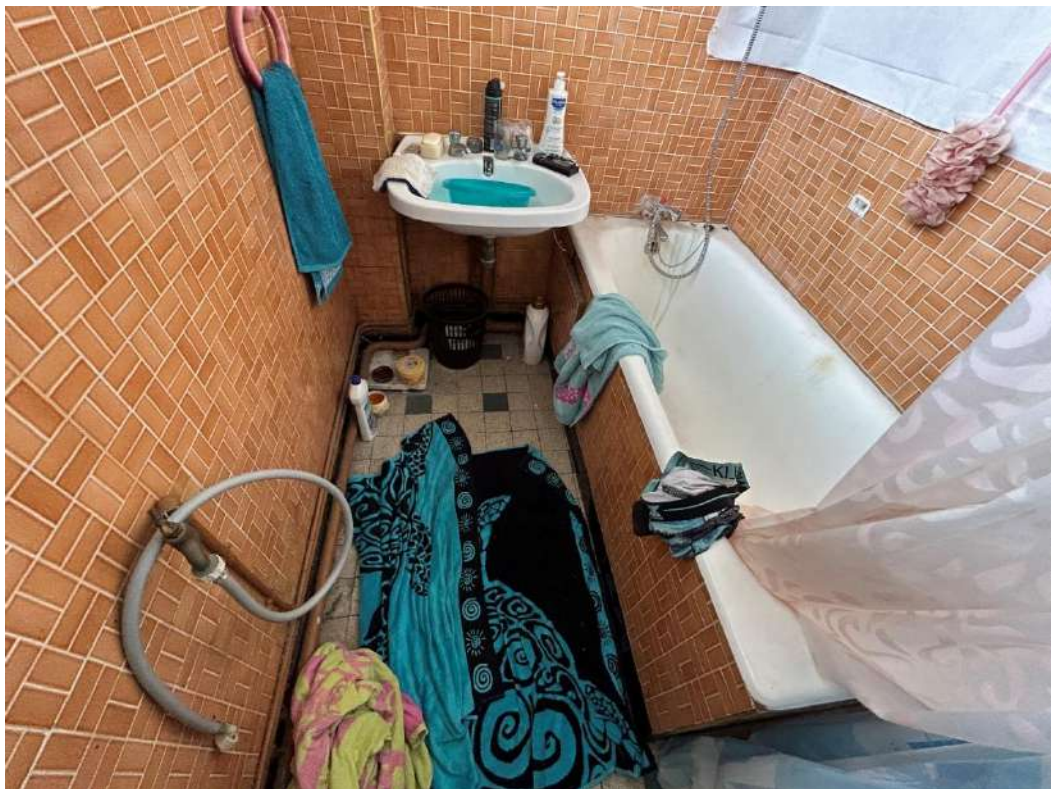
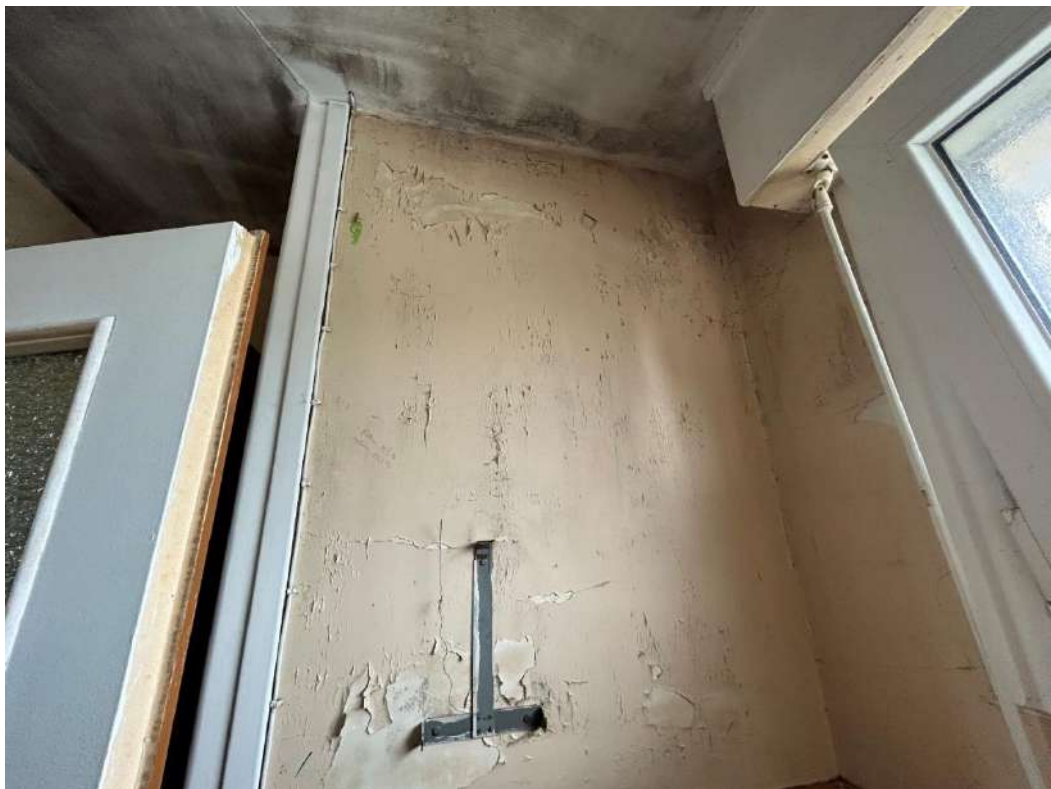
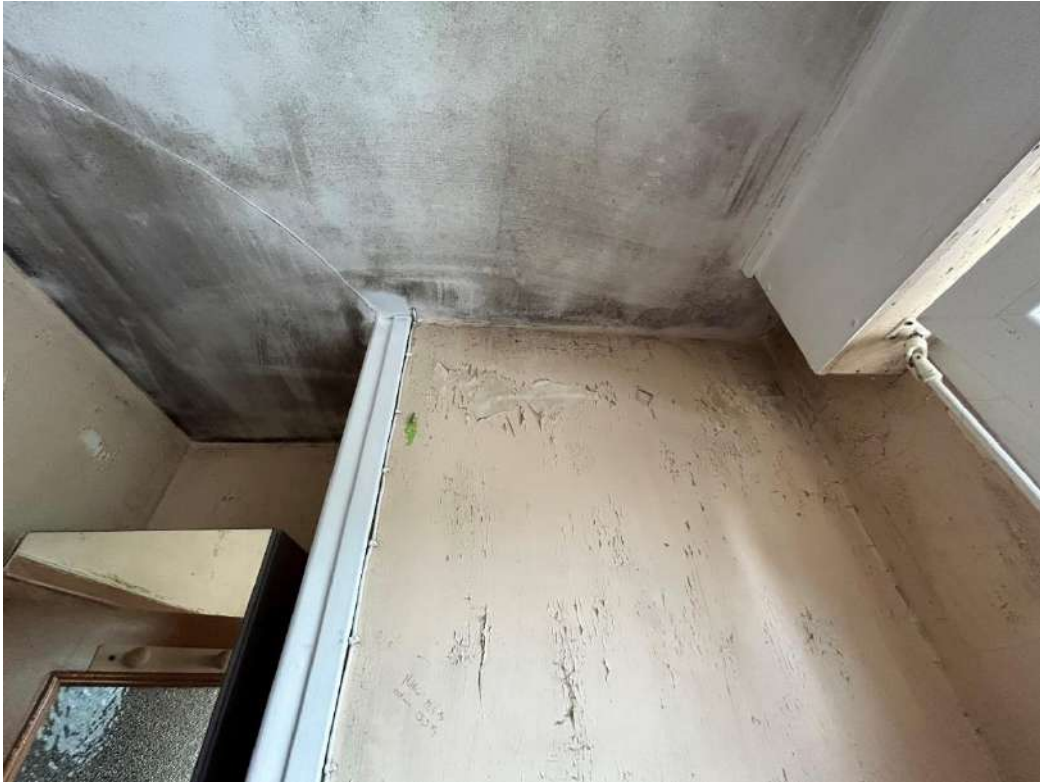
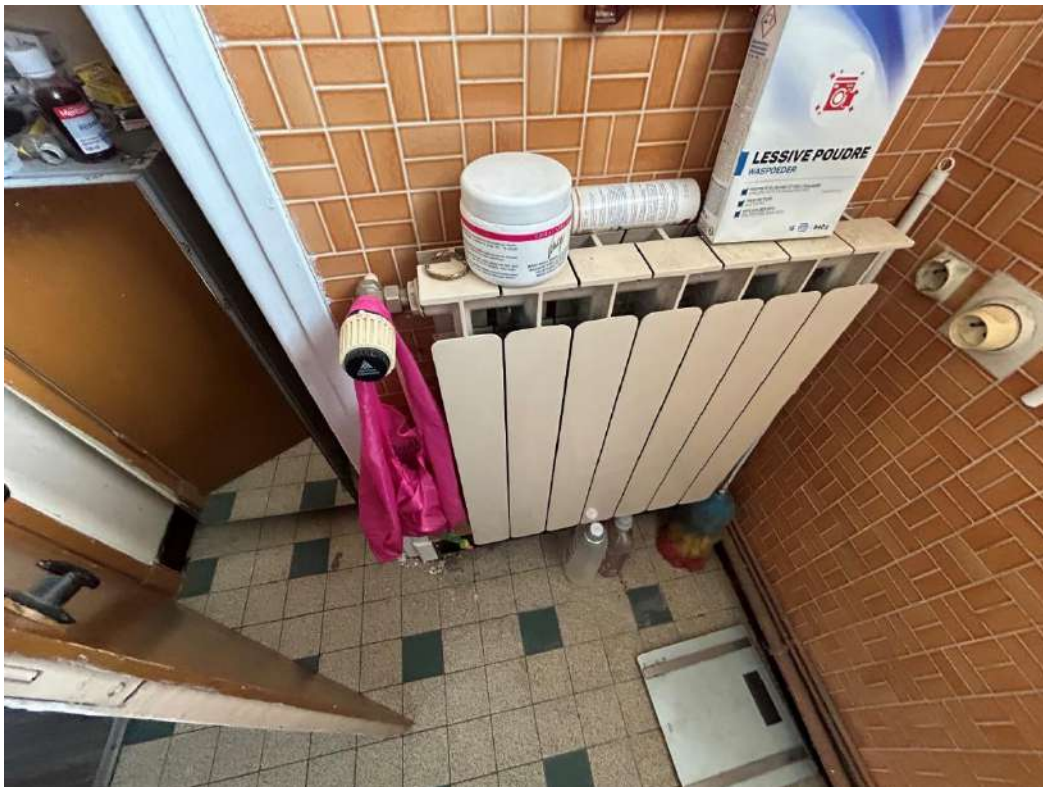
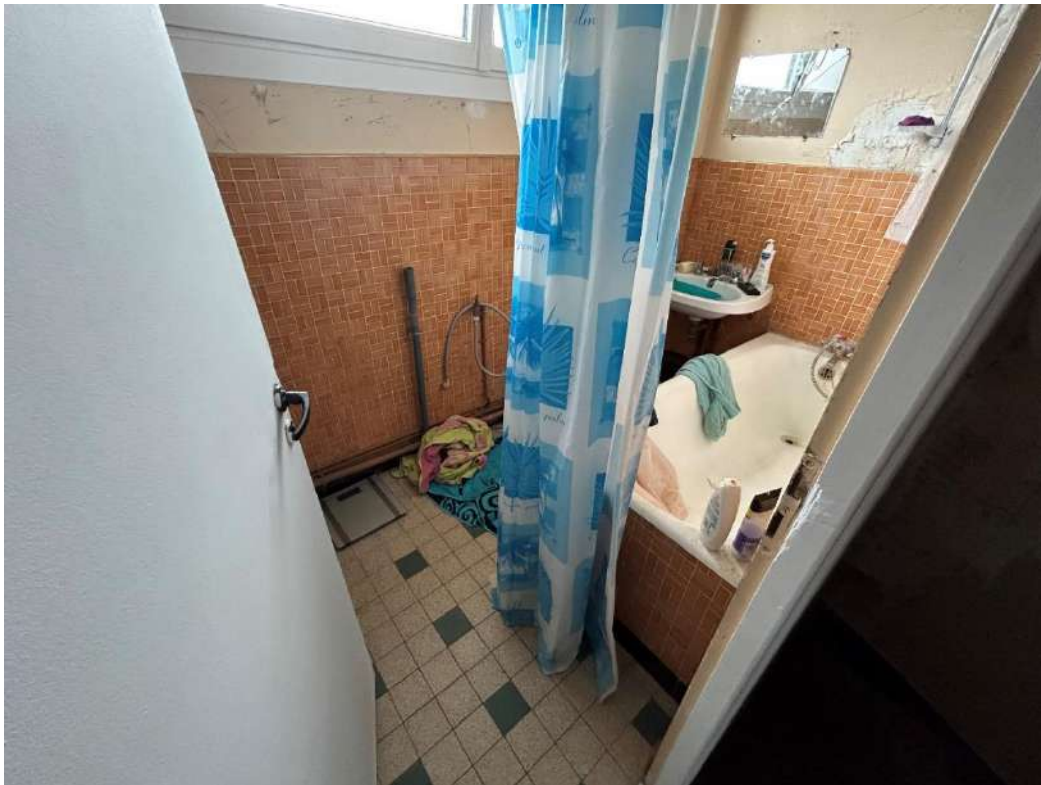
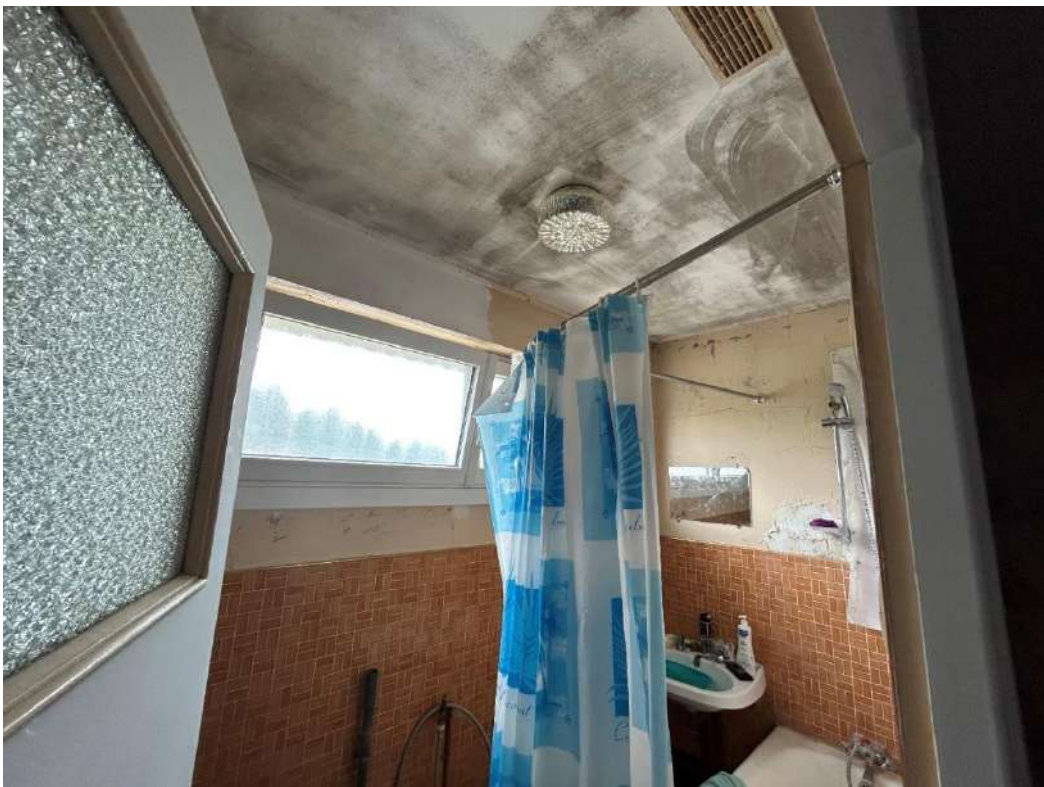
SALLE DE BAINS

Les murs sont carrelés et la partie haute est peinte, en très mauvais état. La peinture est fortement écaillée.

Le plafond est peint, totalement noirci. Plusieurs fissurations éparses visibles.

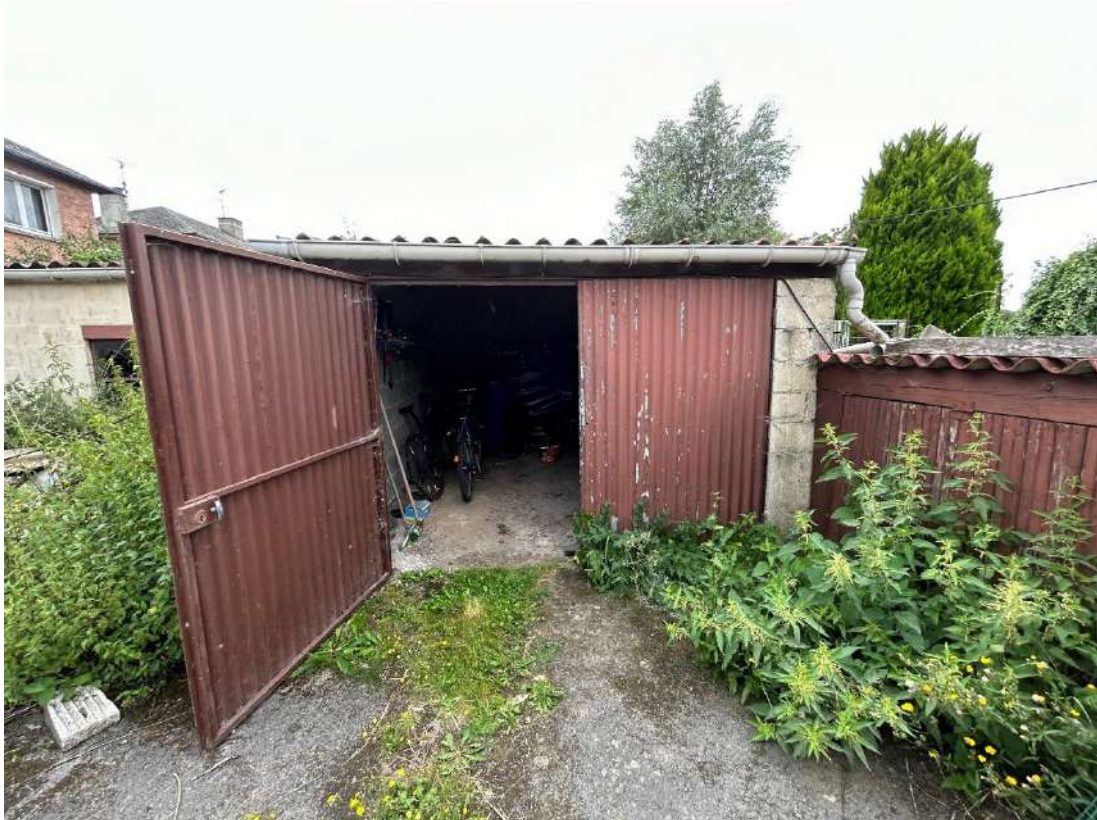
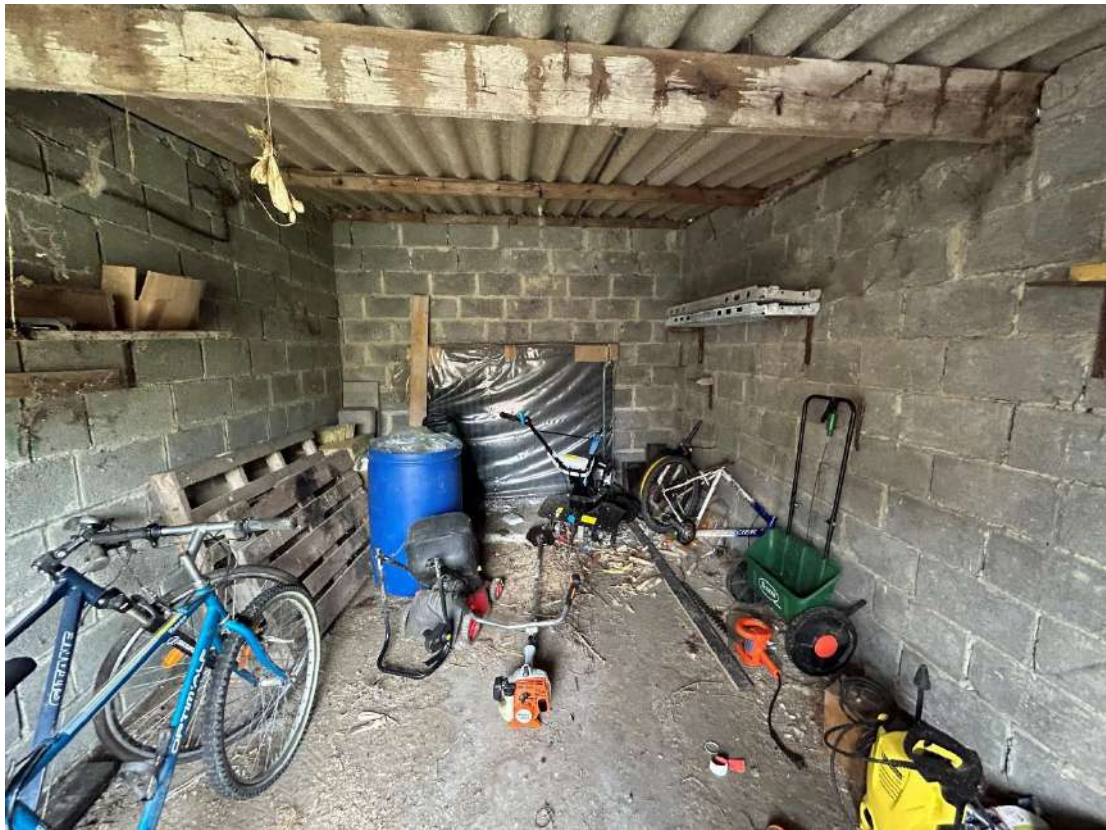
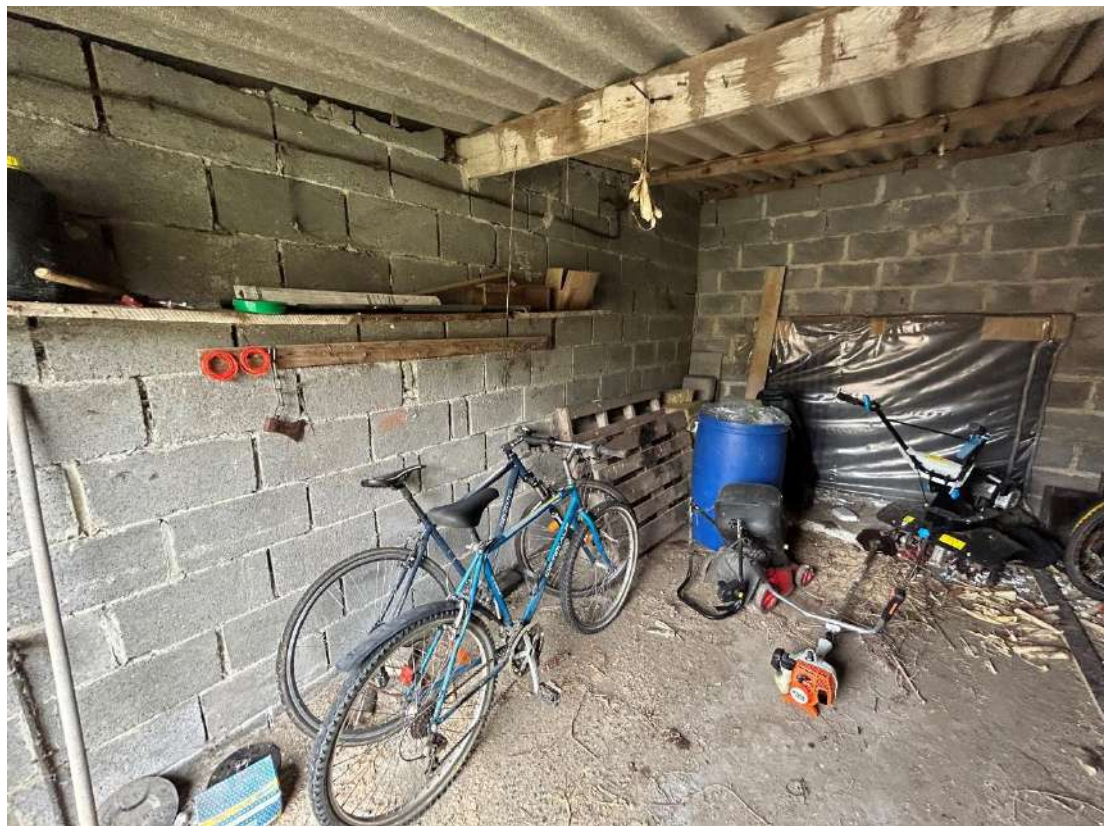
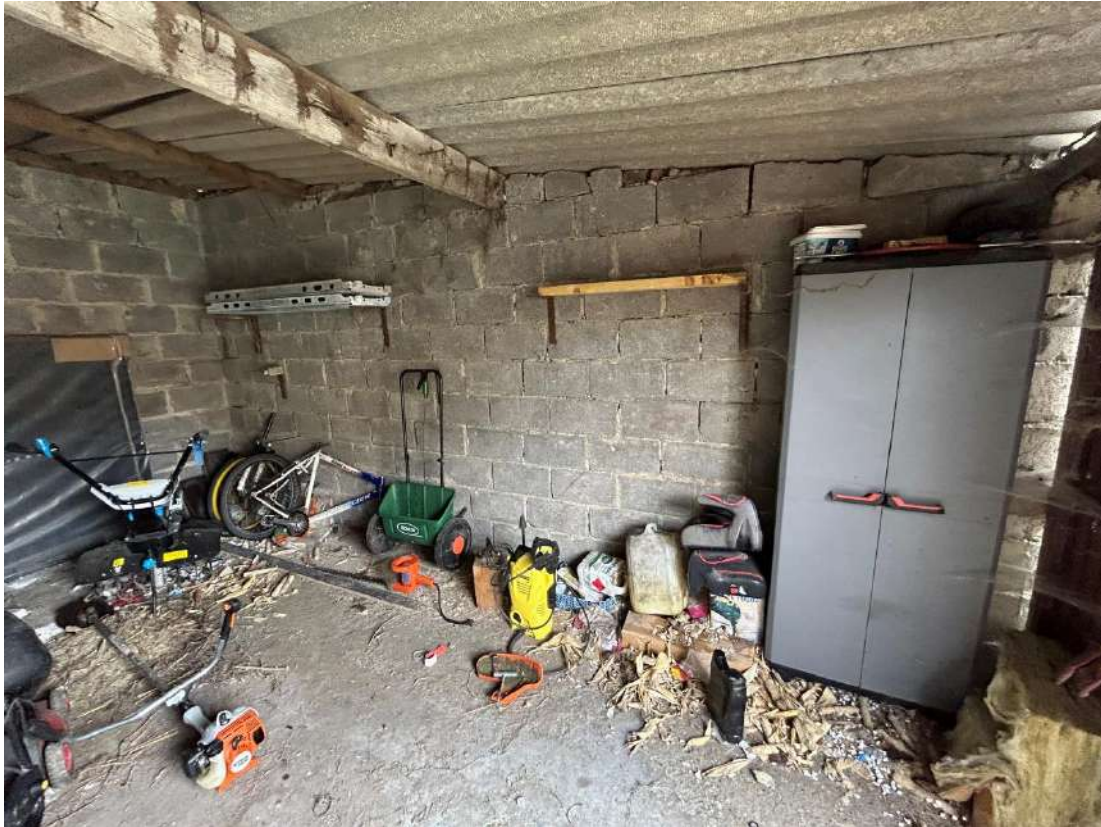
Un **garage** dont la constitution est identique.
Une porte métallique, deux ouvrants, fonctionnelles.

La superficie de cet atelier est de 16,130 m2 selon les déclarations du diagnostiqueur
