PROCES VERBAL DE DESCRIPTION

Laquelle en application de la loi me requiert à l'effet de procéder au procès-verbal de description tel qu'indiqué à l'article R322-2 du CPCE d'un immeuble situé à SAUCHY-CAUCHY (62860), 6 rue Ave, immeuble à usage d'habitation figurant au plan cadastral de ladite commune sous les relations suivantes : section AB, numéro 54, contenance 0ha11a79ca.

Il s'agit d'un immeuble à usage d'habitation construit en 1955, mitoyen d'un seul côté.
La superficie de l'immeuble est de 82,55 m² selon les déclarations du diagnostiqueur.
La superficie du terrain est d'environ 1 000 m² selon déclarations de monsieur KALINOWSKI.
La maison est constituée d'un rez-de-chaussée, d'un étage, d'une cave d'un grenier et de trois dépendances. Présence d'un garage et d'une petite véranda. Un jardin est attenant à l'immeuble.
La maison est alimentée en énergie en gaz de ville.
L'immeuble comprend dix pièces.

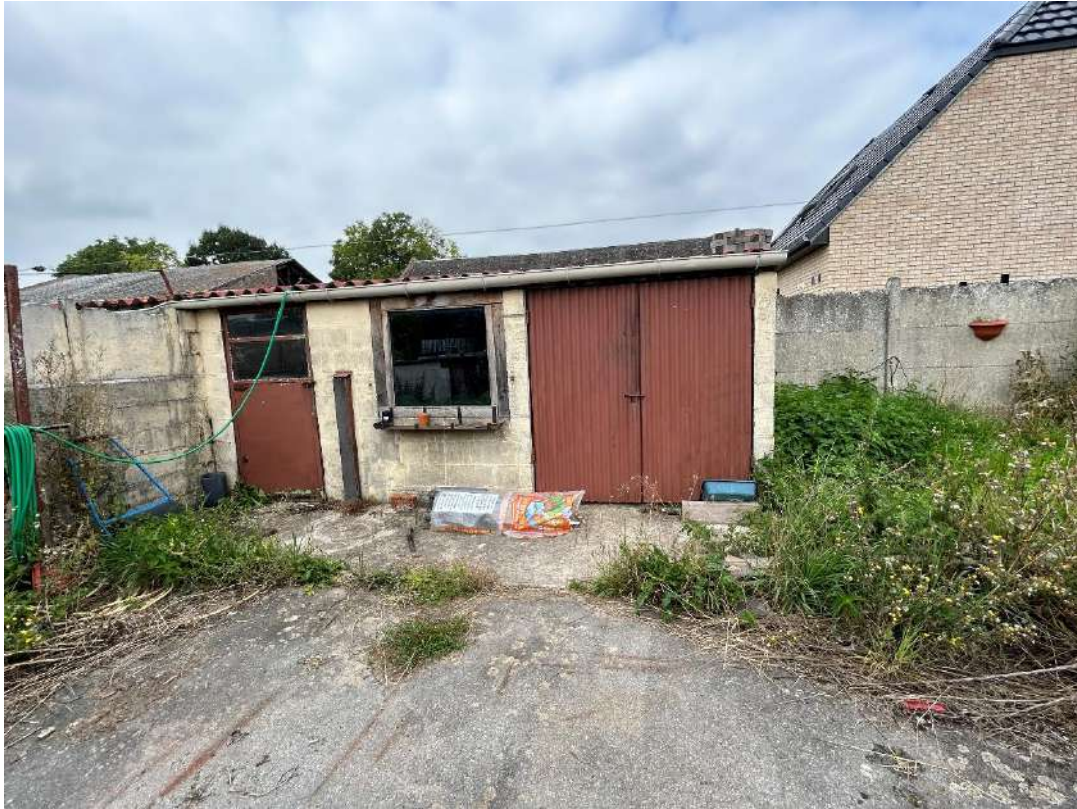
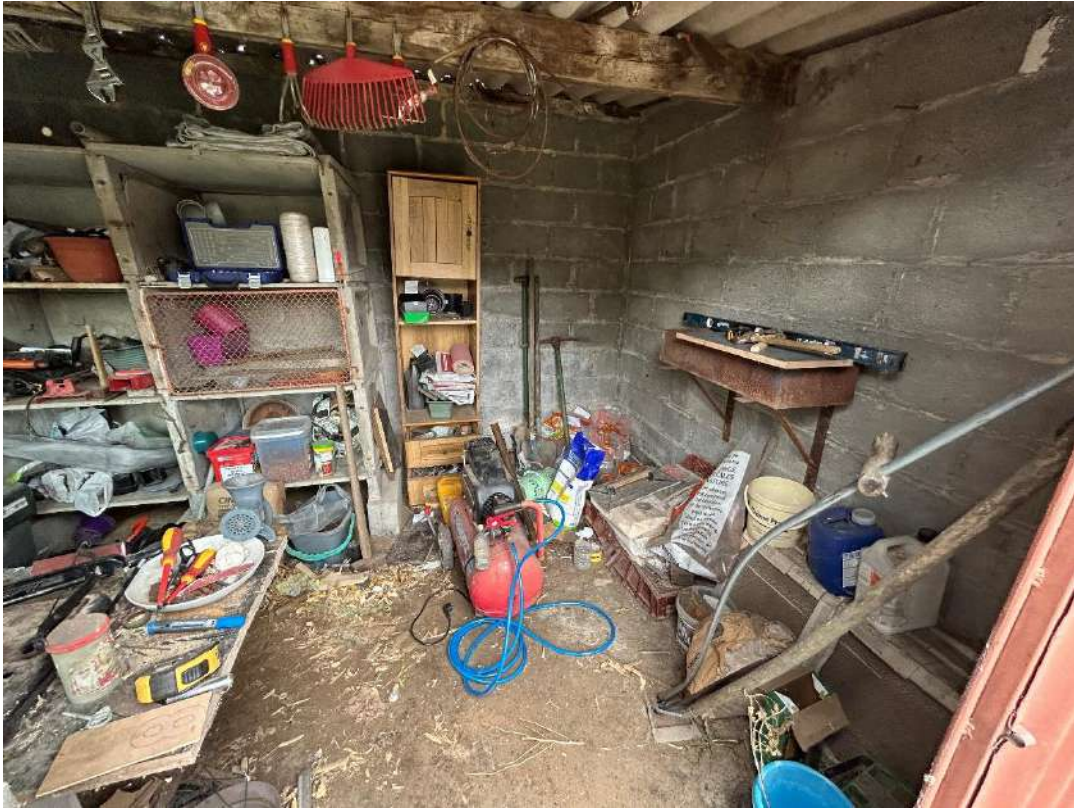
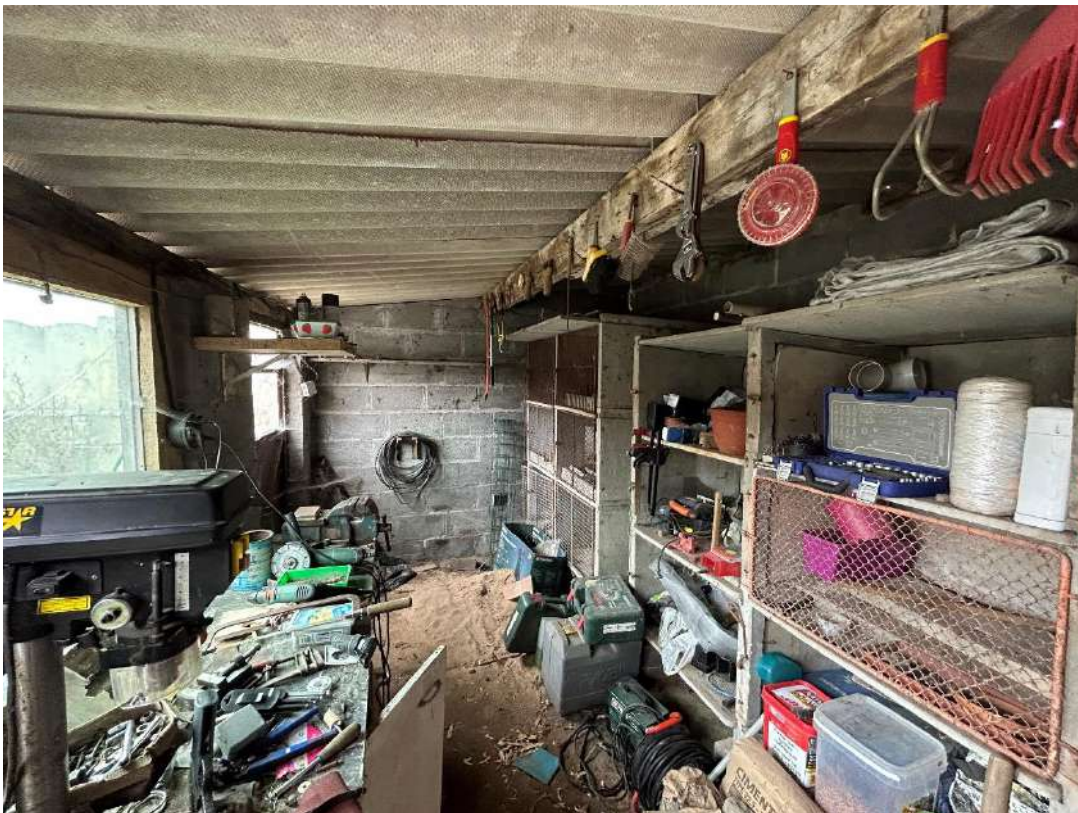
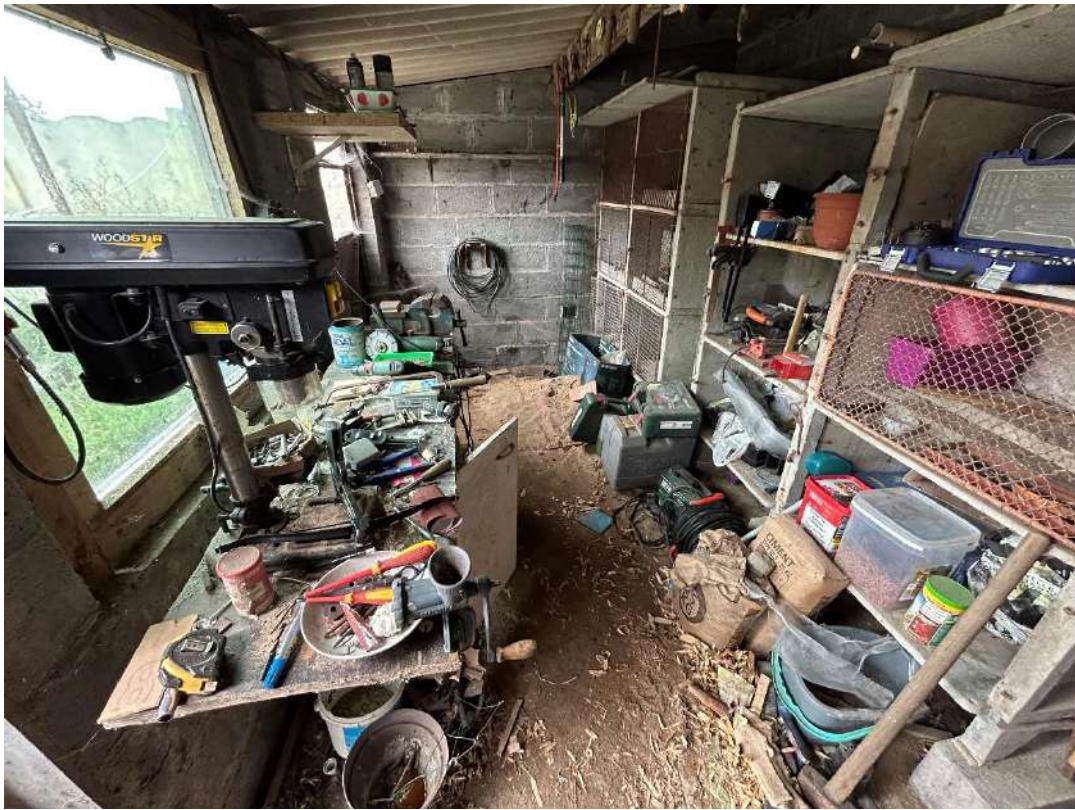
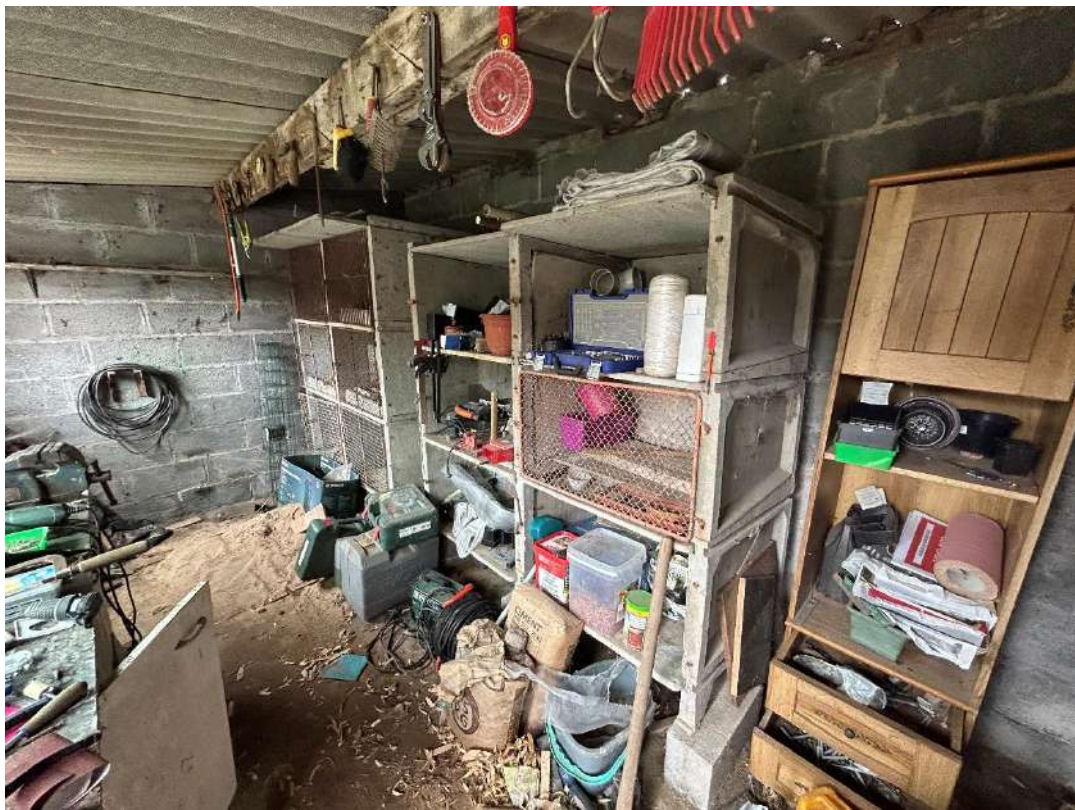
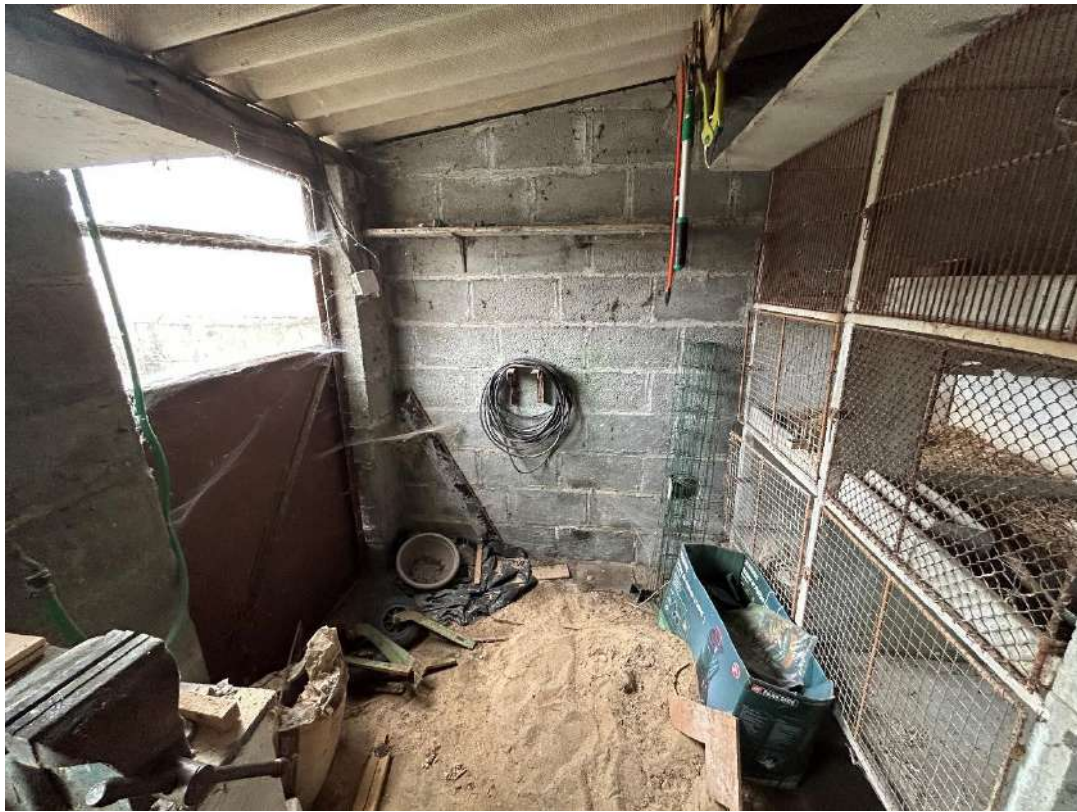
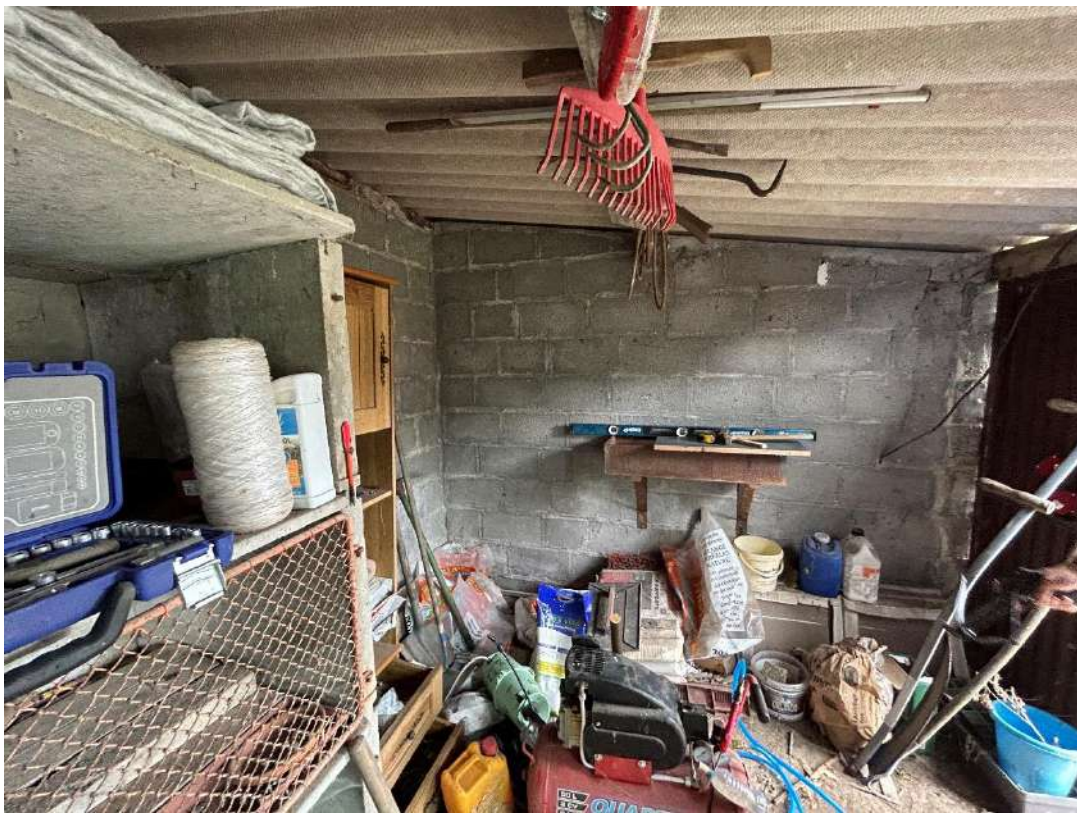
Une deuxième dépendance (atelier)
La constitution est identique.

La superficie de cet atelier est de 13,920 m2 selon les déclarations du diagnostiqueur

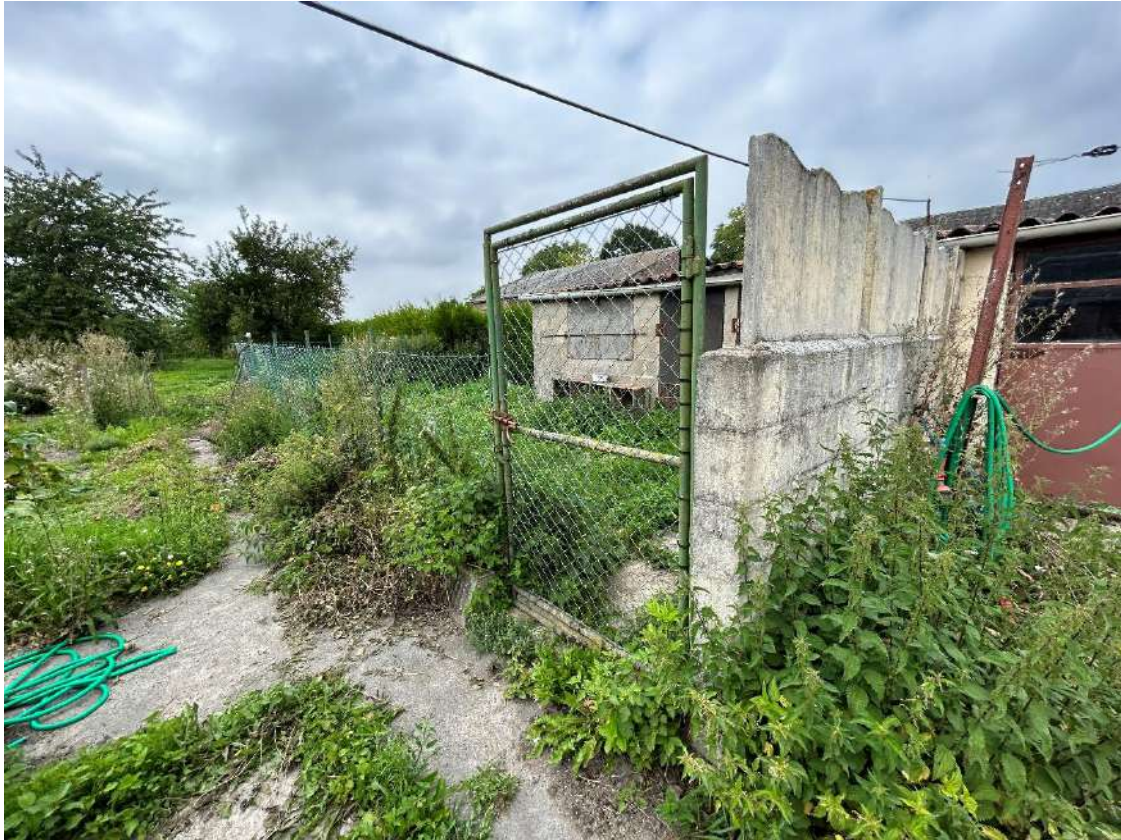
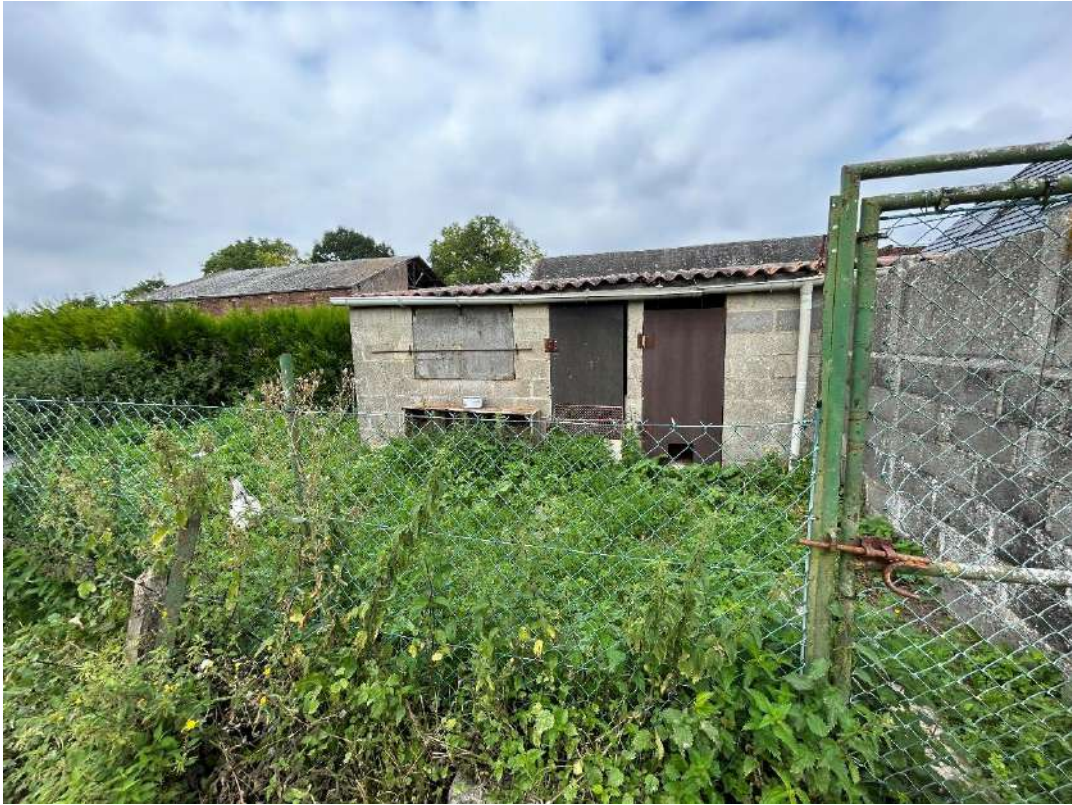
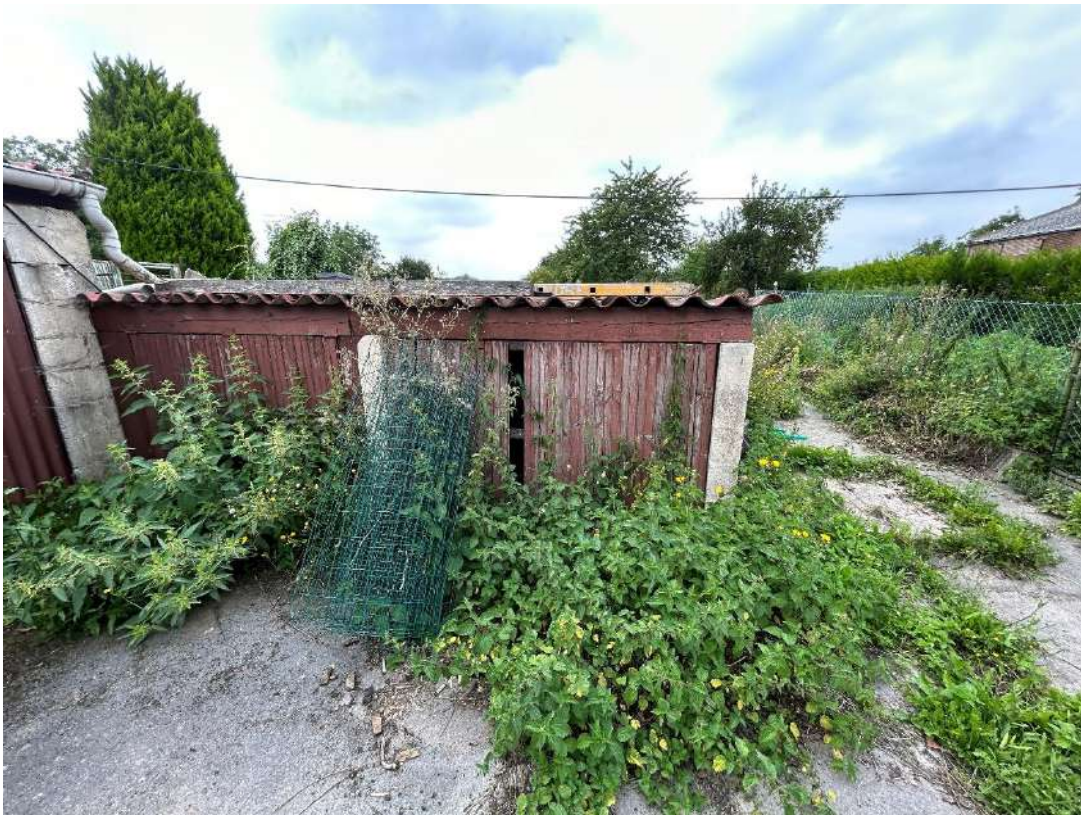
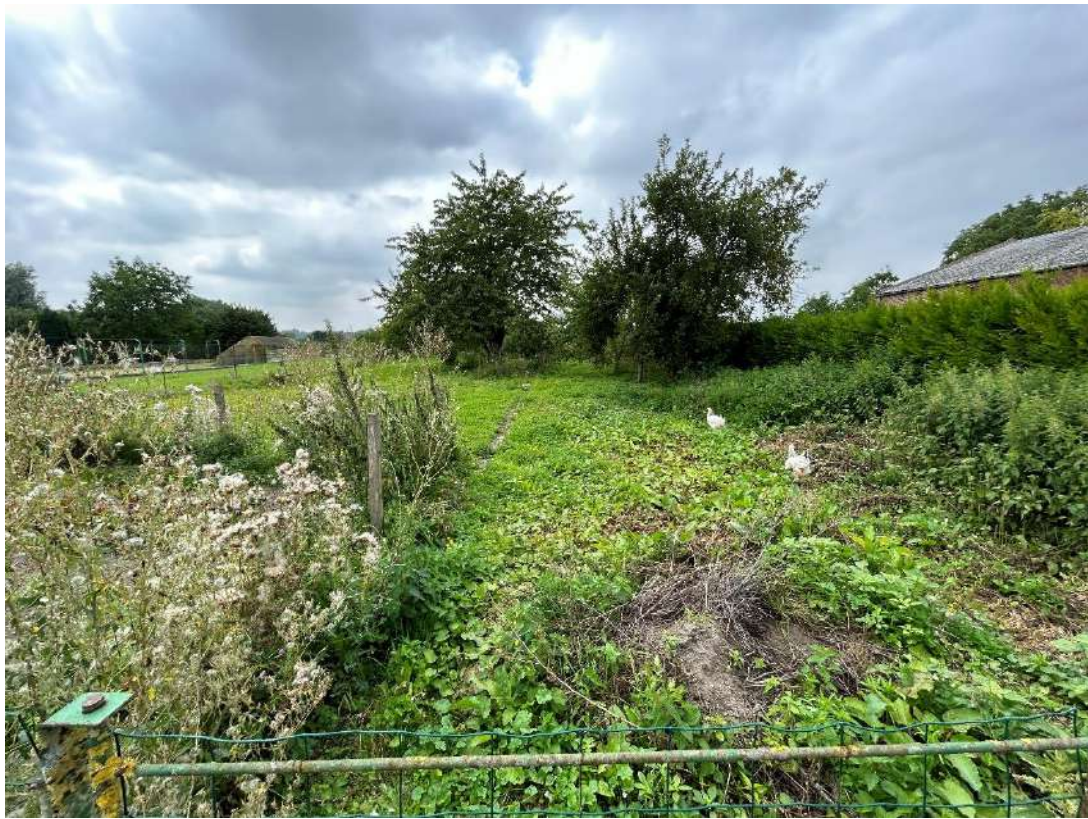
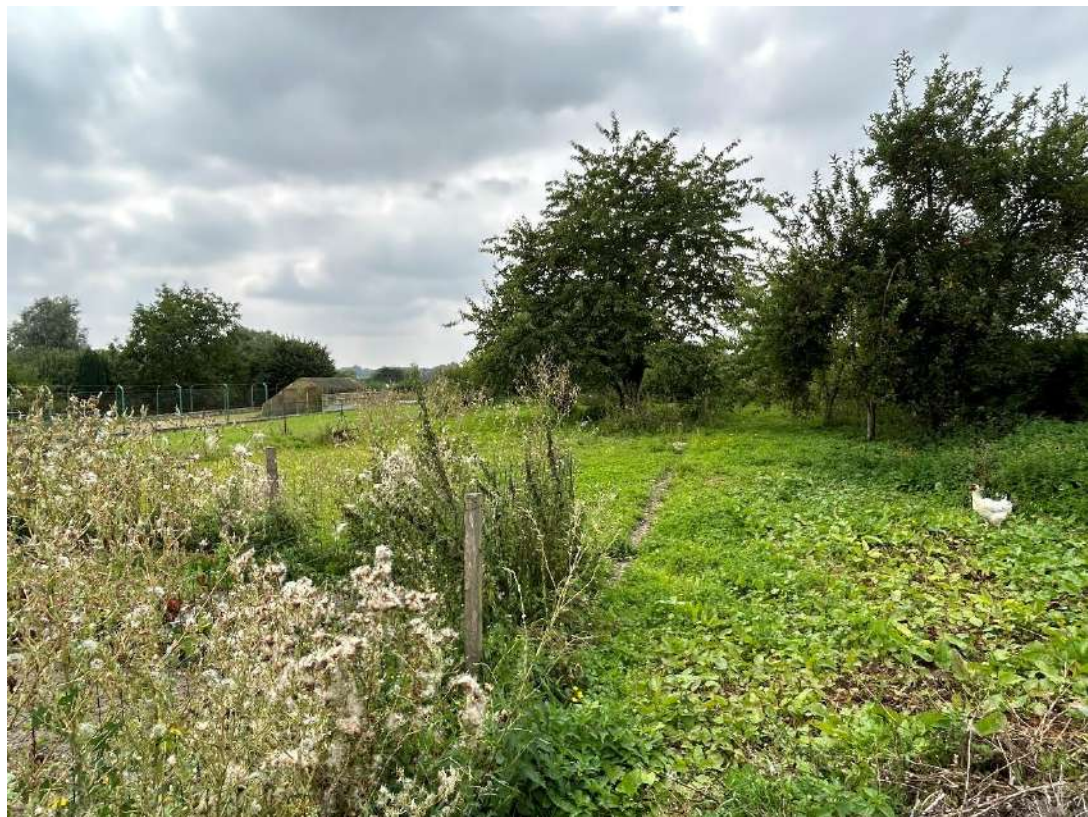
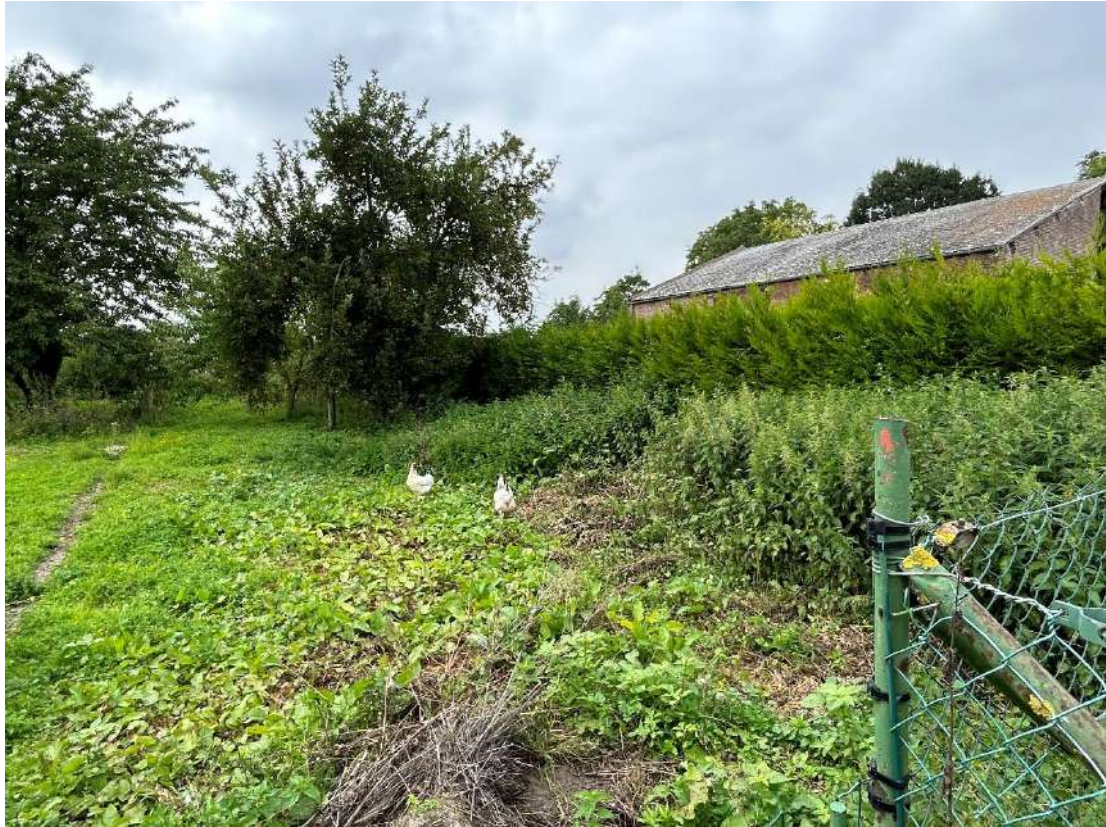
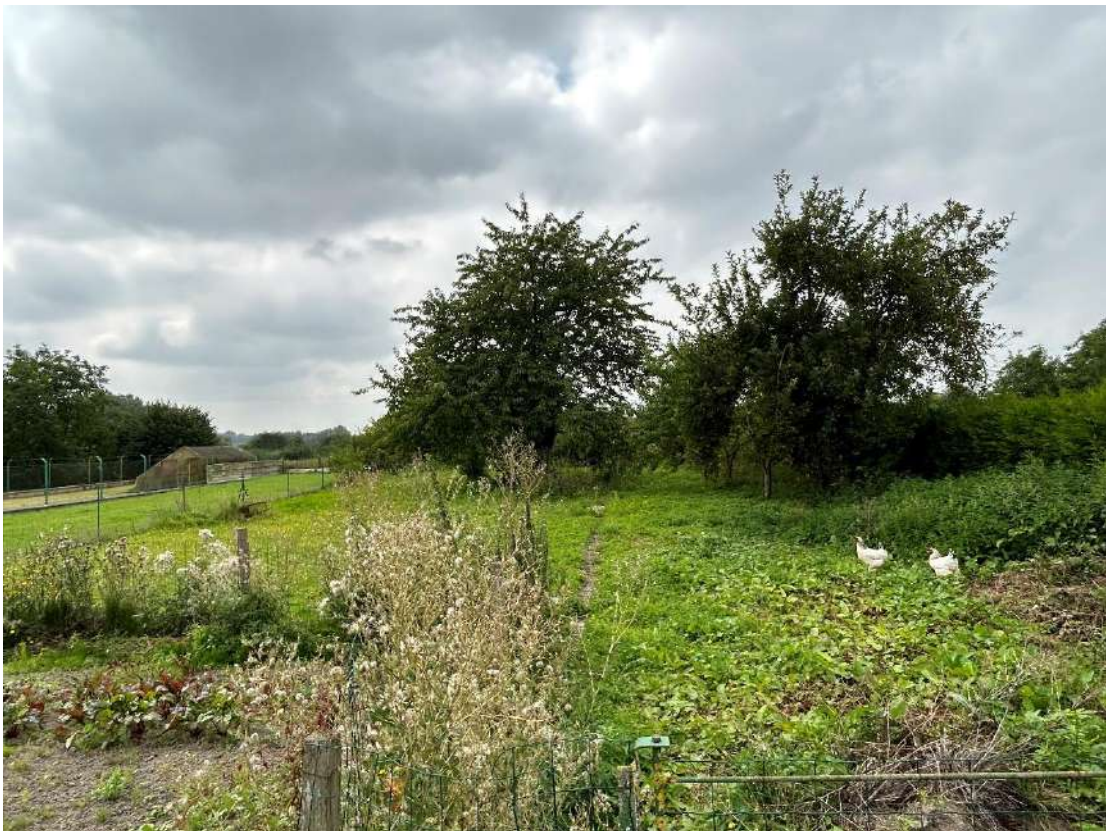
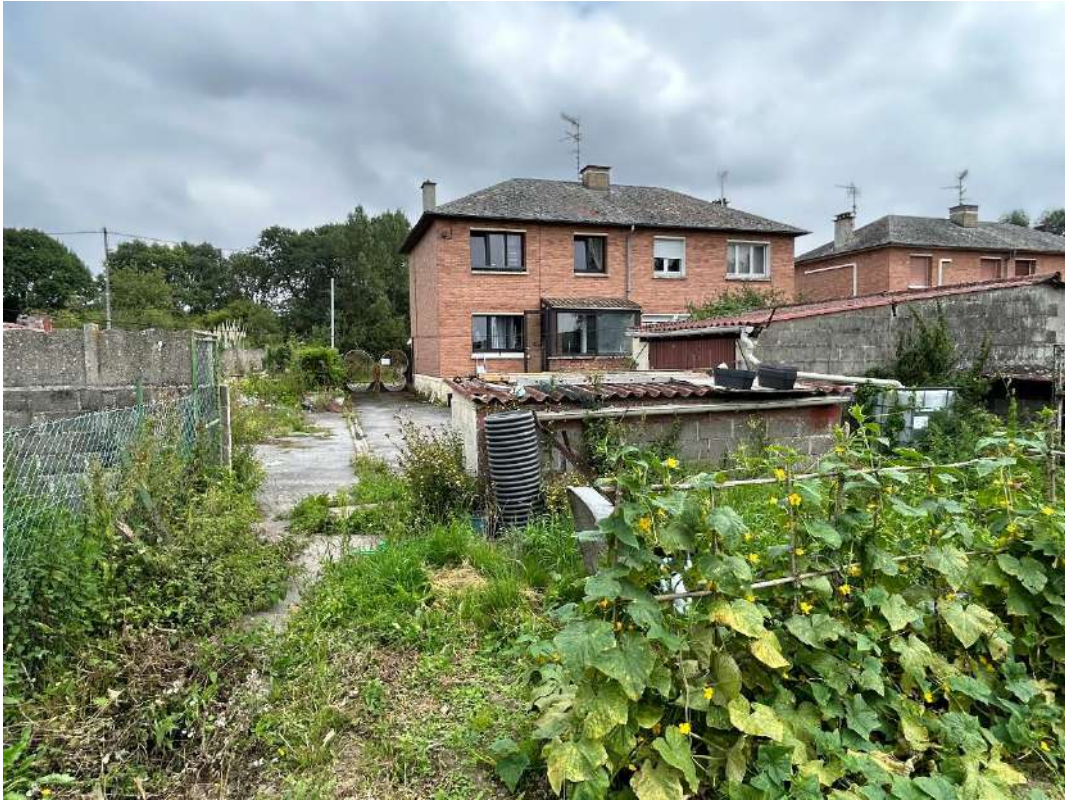
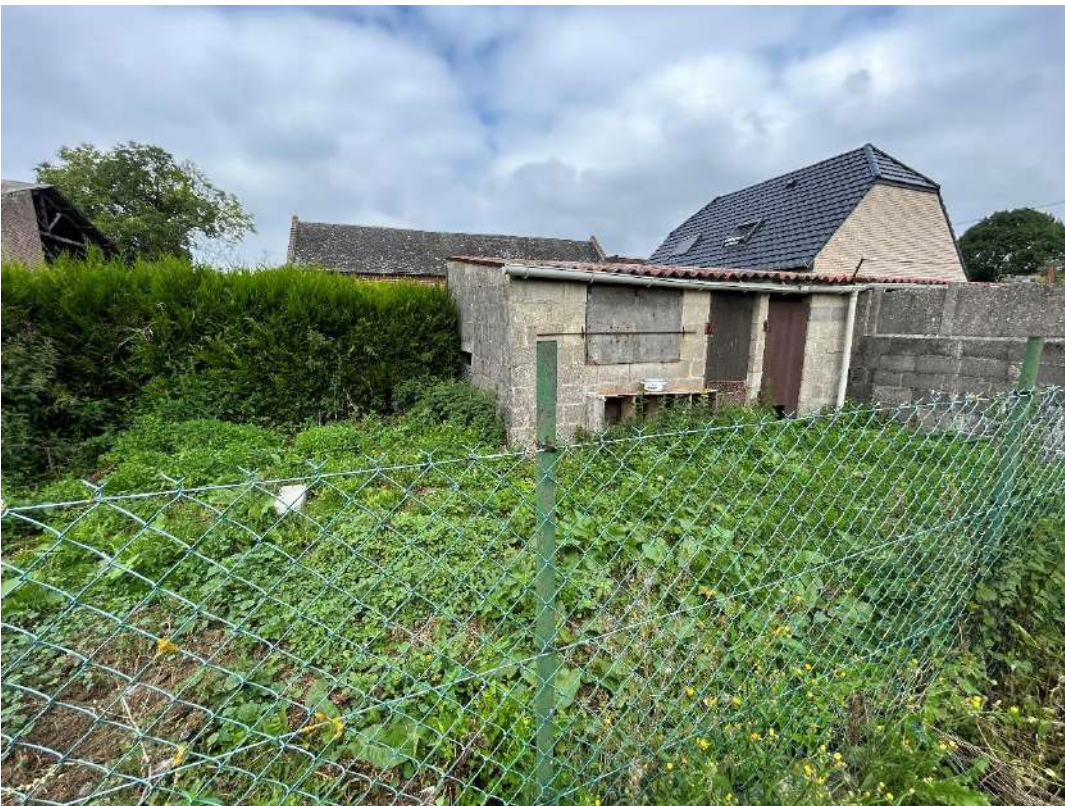
Un poulailler.

La superficie de ce poulailler est de 13,620 m2 selon les déclarations du diagnostiqueur
